외관조사망도 번호
B17_갈산교_91(56k550~56k557)

호남고속선 갈산교_91(56.550~56.557km, S18-5)

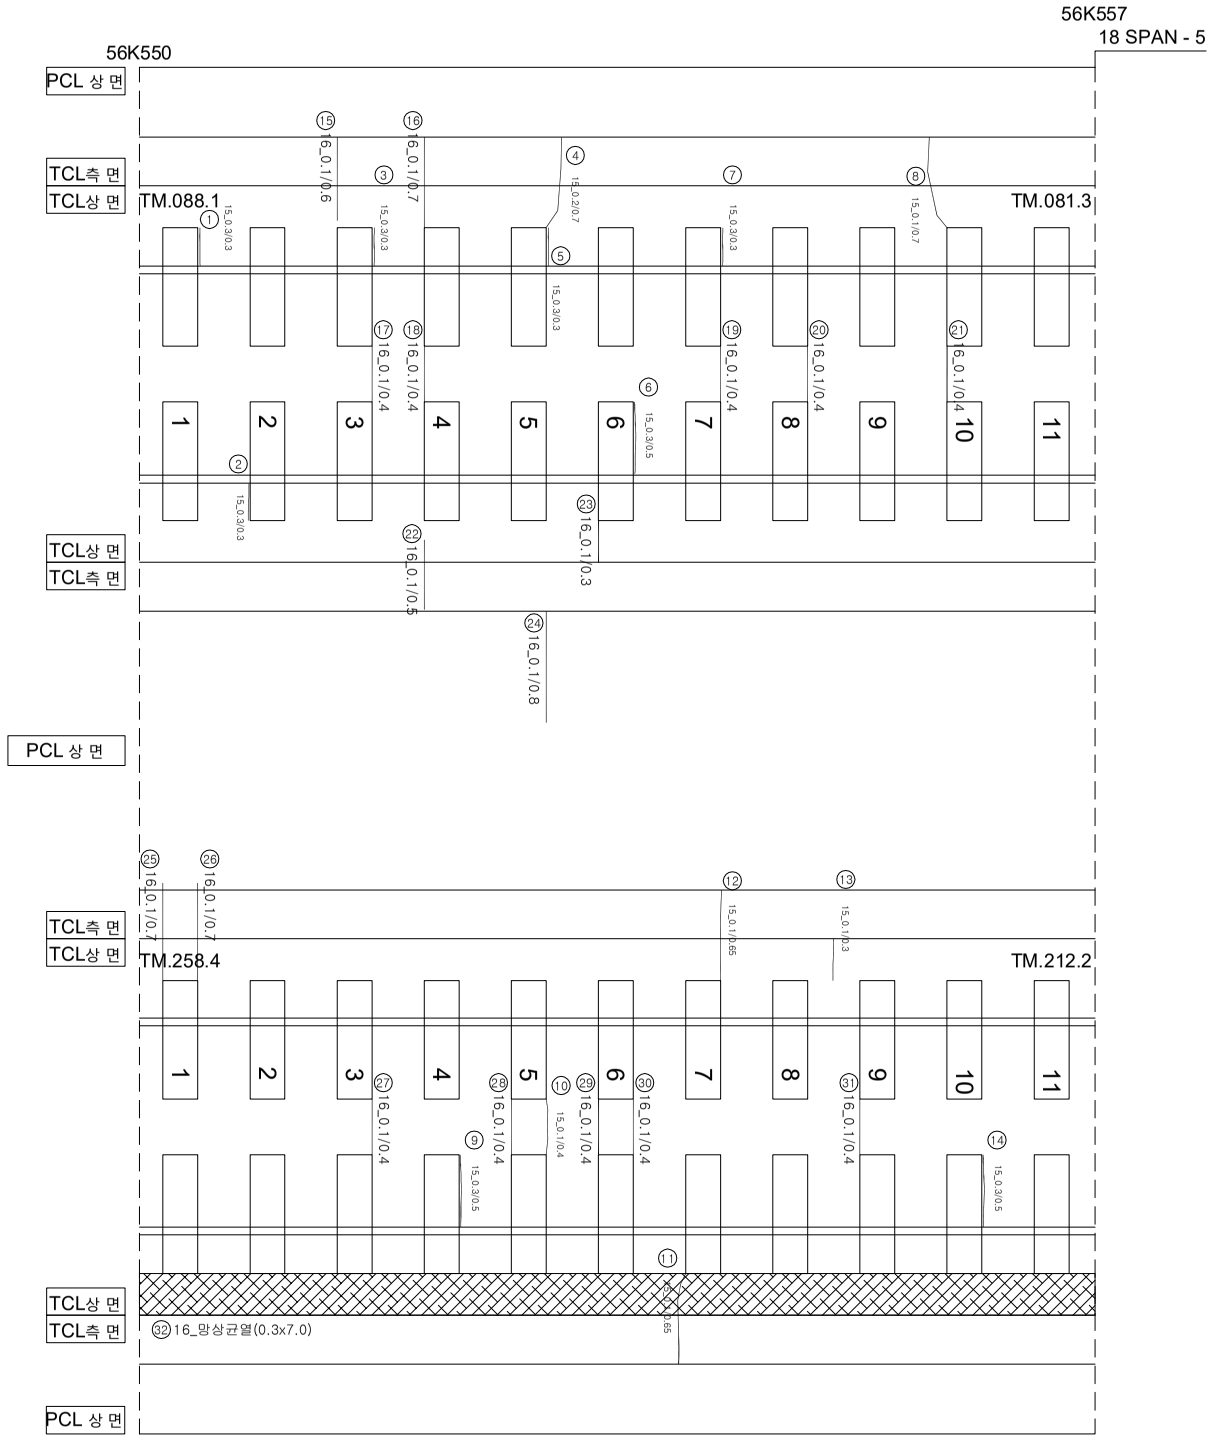
연번	손상	폭		연장		비고	연번	손상	폭		연장		비고
1	경계부 균열	0.3	㎜	0.3	m		55						
2	경계부 균열	0.3	㎜	0.3	m		56						
3	균열	0.3	㎜	0.3	m		57						
4	경계부 균열	0.2	㎜	0.7	m		58						
5	균열	0.3	㎜	0.3	m		59						
6	경계부 균열	0.3	㎜	0.5	m		60						
7	경계부 균열	0.3	㎜	0.3	m		61						
8	경계부 균열	0.1	㎜	0.7	m		62						
9	균열	0.3	㎜	0.5	m		63						
10	균열	0.1	㎜	0.4	m		64						
11	균열	0.1	㎜	0.65	m		65						
12	균열	0.1	㎜	0.65	m		66						
13	균열	0.1	㎜	0.3	m		67						
14	경계부 균열	0.3	㎜	0.5	m		68						
15	균열	0.1	㎜	0.6	m		69						
16	균열	0.1	㎜	0.7	m		70						
17	균열	0.1	㎜	0.4	m		71						
18	균열	0.1	㎜	0.4	m		72						
19	균열	0.1	㎜	0.4	m		73						
20	균열	0.1	㎜	0.4	m		74						
21	균열	0.1	㎜	0.4	m		75						
22	균열	0.1	㎜	0.3	m		76						
23	균열	0.1	㎜	0.5	m		77						
24	균열	0.1	㎜	0.8	m		78						
25	균열	0.1	㎜	0.7	m		79						
26	균열	0.1	㎜	0.7	m		80						
27	균열	0.1	㎜	0.4	m		81						
28	균열	0.1	㎜	0.4	m		82						
29	균열	0.1	㎜	0.4	m		83						
30	균열	0.1	㎜	0.4	m		84						
31	균열	0.1	㎜	0.4	m		85						
32	망상균열	0.3	m	7.0	m		86
