외관조사망도 번호
B17_갈산교_94(56k571~56k578)

호남고속선 갈산교_94(56.571~56.578km, S19-3)

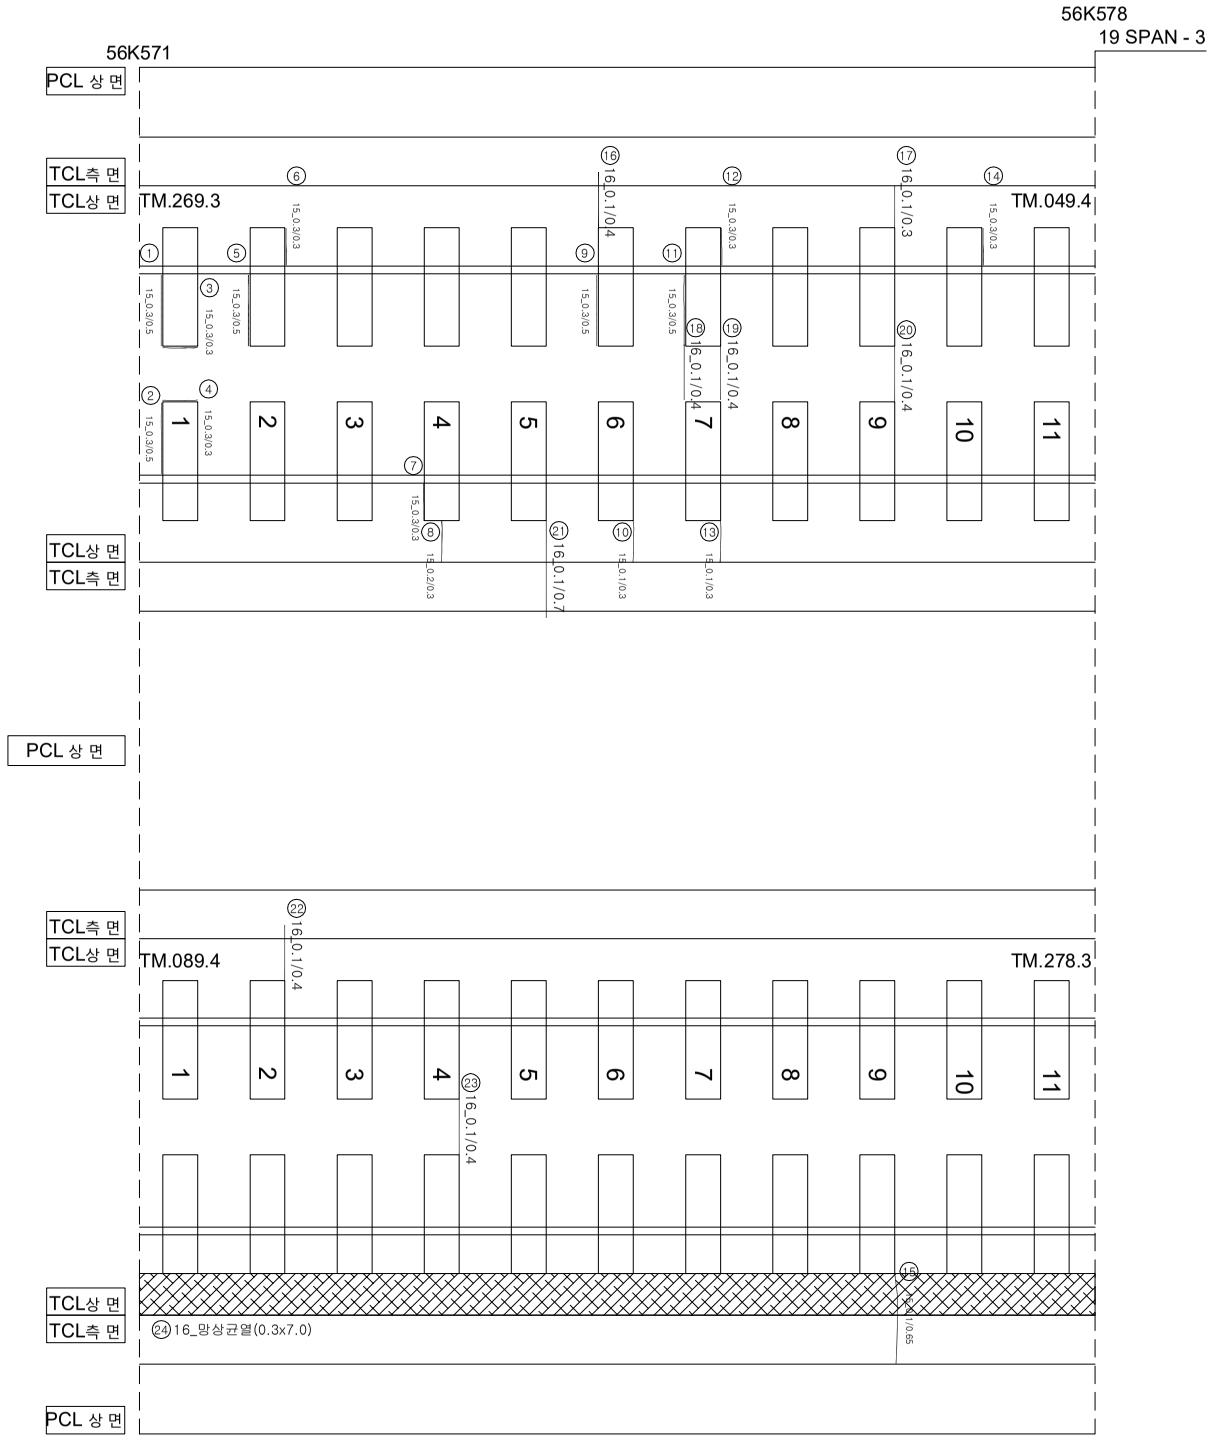
연번	손상	폭		연장		비고	연번	손상	폭		연장		비고
1	경계부 균열	0.3	mm	0.5	m		55						
2	경계부 균열	0.3	mm	0.5	m		56						
3	경계부 균열	0.3	mm	0.3	m		57						
4	경계부 균열	0.3	mm	0.3	m		58						
5	경계부 균열	0.3	mm	0.5	m		59						
6	경계부 균열	0.3	mm	0.3	m		60						
7	경계부 균열	0.3	mm	0.3	m		61						
8	균열	0.2	mm	0.3	m		62						
9	경계부 균열	0.3	mm	0.5	m		63						
10	균열	0.1	mm	0.3	m		64						
11	경계부 균열	0.3	mm	0.5	m		65						
12	경계부 균열	0.3	mm	0.3	m		66						
13	균열	0.1	mm	0.3	m		67						
14	경계부 균열	0.3	mm	0.3	m		68						
15	균열	0.1	mm	0.65	m		69						
16	균열	0.1	mm	0.4	m		70						
17	균열	0.1	mm	0.3	m		71						
18	균열	0.1	mm	0.4	m		72						
19	균열	0.1	mm	0.4	m		73						
20	균열	0.1	mm	0.4	m		74						
21	균열	0.1	mm	0.7	m		75						
22	균열	0.1	mm	0.4	m		76						
23	균열	0.1	mm	0.4	m		77						
24	망상균열	0.3	m	7.0	m		78						
25							79						
26							80						
27							81						
28							82						
29							83						
30							84						
31							85						
32							86						
33							87						
34							88

35							89						
36							90						
37							91						
38							92						
39							93						
40							94						
41							95						
42							96						
43							97						
44							98						
45							99						
46							100						
47							101						
48							102						
49							103						
50							104						
51							105						
52							106						
53							107						
54							108
