외관조사망도 번호
B17_갈산교_96(56k585~56k592)

호남고속선 갈산교_96(56.585~56.592km, S19-5)

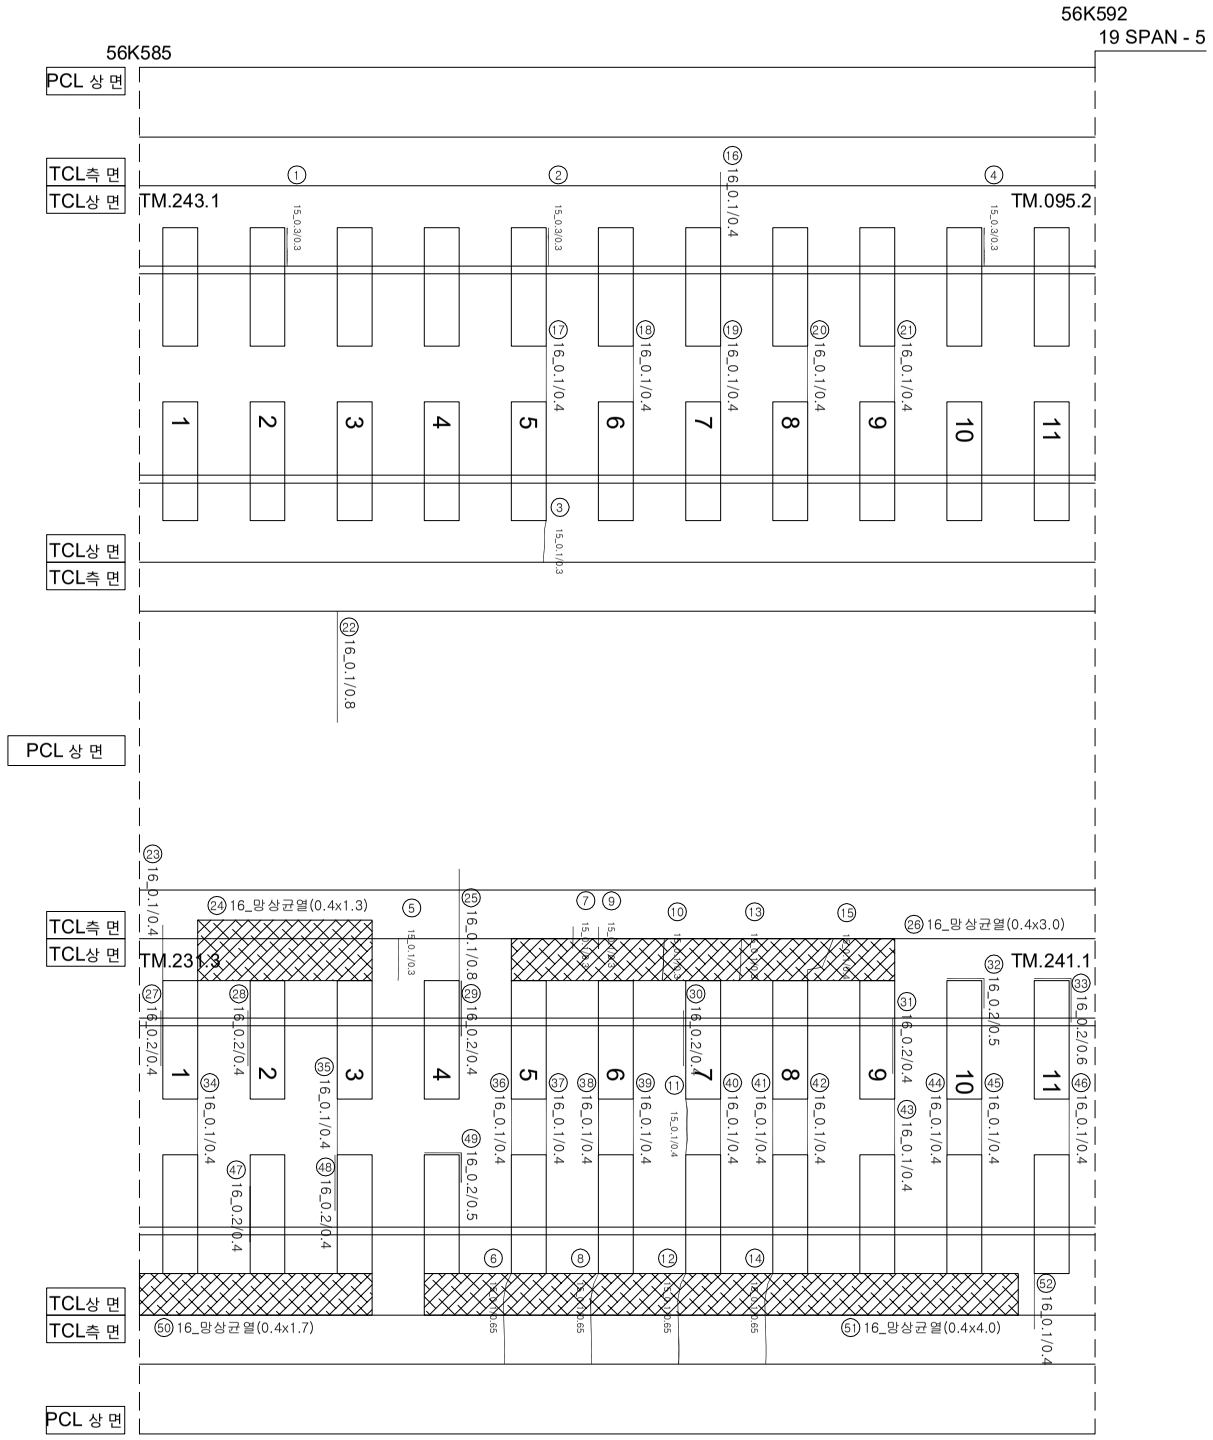
연번	손상	폭		연장		비고	연번	손상	폭		연장		비고
1	경계부 균열	0.3	㎜	0.3	m		55						
2	경계부 균열	0.3	㎜	0.3	m		56						
3	균열	0.1	㎜	0.3	m		57						
4	경계부 균열	0.3	㎜	0.3	m		58						
5	균열	0.1	㎜	0.3	m		59						
6	균열	0.1	㎜	0.65	m		60						
7	균열	0.1	㎜	0.3	m		61						
8	균열	0.1	㎜	0.65	m		62						
9	균열	0.1	㎜	0.3	m		63						
10	균열	0.1	㎜	0.3	m		64						
11	균열	0.1	㎜	0.4	m		65						
12	균열	0.1	㎜	0.65	m		66						
13	균열	0.1	㎜	0.3	m		67						
14	균열	0.1	㎜	0.65	m		68						
15	균열	0.1	㎜	0.4	m		69						
16	균열	0.1	㎜	0.4	m		70						
17	균열	0.1	㎜	0.4	m		71						
18	균열	0.1	㎜	0.4	m		72						
19	균열	0.1	㎜	0.4	m		73						
20	균열	0.1	㎜	0.4	m		74						
21	균열	0.1	㎜	0.4	m		75						
22	균열	0.1	㎜	0.8	m		76						
23	균열	0.1	㎜	0.4	m		77						
24	망상균열	0.4	m	1.3	m		78						
25	균열	0.1	㎜	0.8	m		79						
26	망상균열	0.4	m	3.0	m		80						
27	경계부 균열	0.2	㎜	0.4	m		81						
28	경계부 균열	0.2	㎜	0.4	m		82						
29	경계부 균열	0.2	㎜	0.4	m		83						
30	경계부 균열	0.2	㎜	0.4	m		84						
31	경계부 균열	0.2	㎜	0.4	m		85						
32	경계부 균열	0.2	㎜	0.5	m		86

33	경계부 균열	0.2	㎜	0.6	m		87						
34	균열	0.1	㎜	0.4	m		88						
35	균열	0.1	㎜	0.4	m		89						
36	균열	0.1	㎜	0.4	m		90						
37	균열	0.1	㎜	0.4	m		91						
38	균열	0.1	㎜	0.4	m		92						
39	균열	0.1	㎜	0.4	m		93						
40	균열	0.1	㎜	0.4	m		94						
41	균열	0.1	㎜	0.4	m		95						
42	균열	0.1	㎜	0.4	m		96						
43	균열	0.1	㎜	0.4	m		97						
44	균열	0.1	㎜	0.4	m		98						
45	균열	0.1	㎜	0.4	m		99						
46	균열	0.1	㎜	0.4	m		100						
47	경계부 균열	0.2	㎜	0.4	m		101						
48	경계부 균열	0.2	㎜	0.4	m		102						
49	경계부 균열	0.2	㎜	0.5	m		103						
50	망상균열	0.4	m	1.7	m		104						
51	망상균열	0.4	m	4.0	m		105						
52	균열	0.1	㎜	0.4	m		106						
53							107						
54							108
