외관조사망도 번호
B17_갈산교_100(56k613~56k620)

호남고속선 갈산교_100(56.613~56.620km, S20-4)

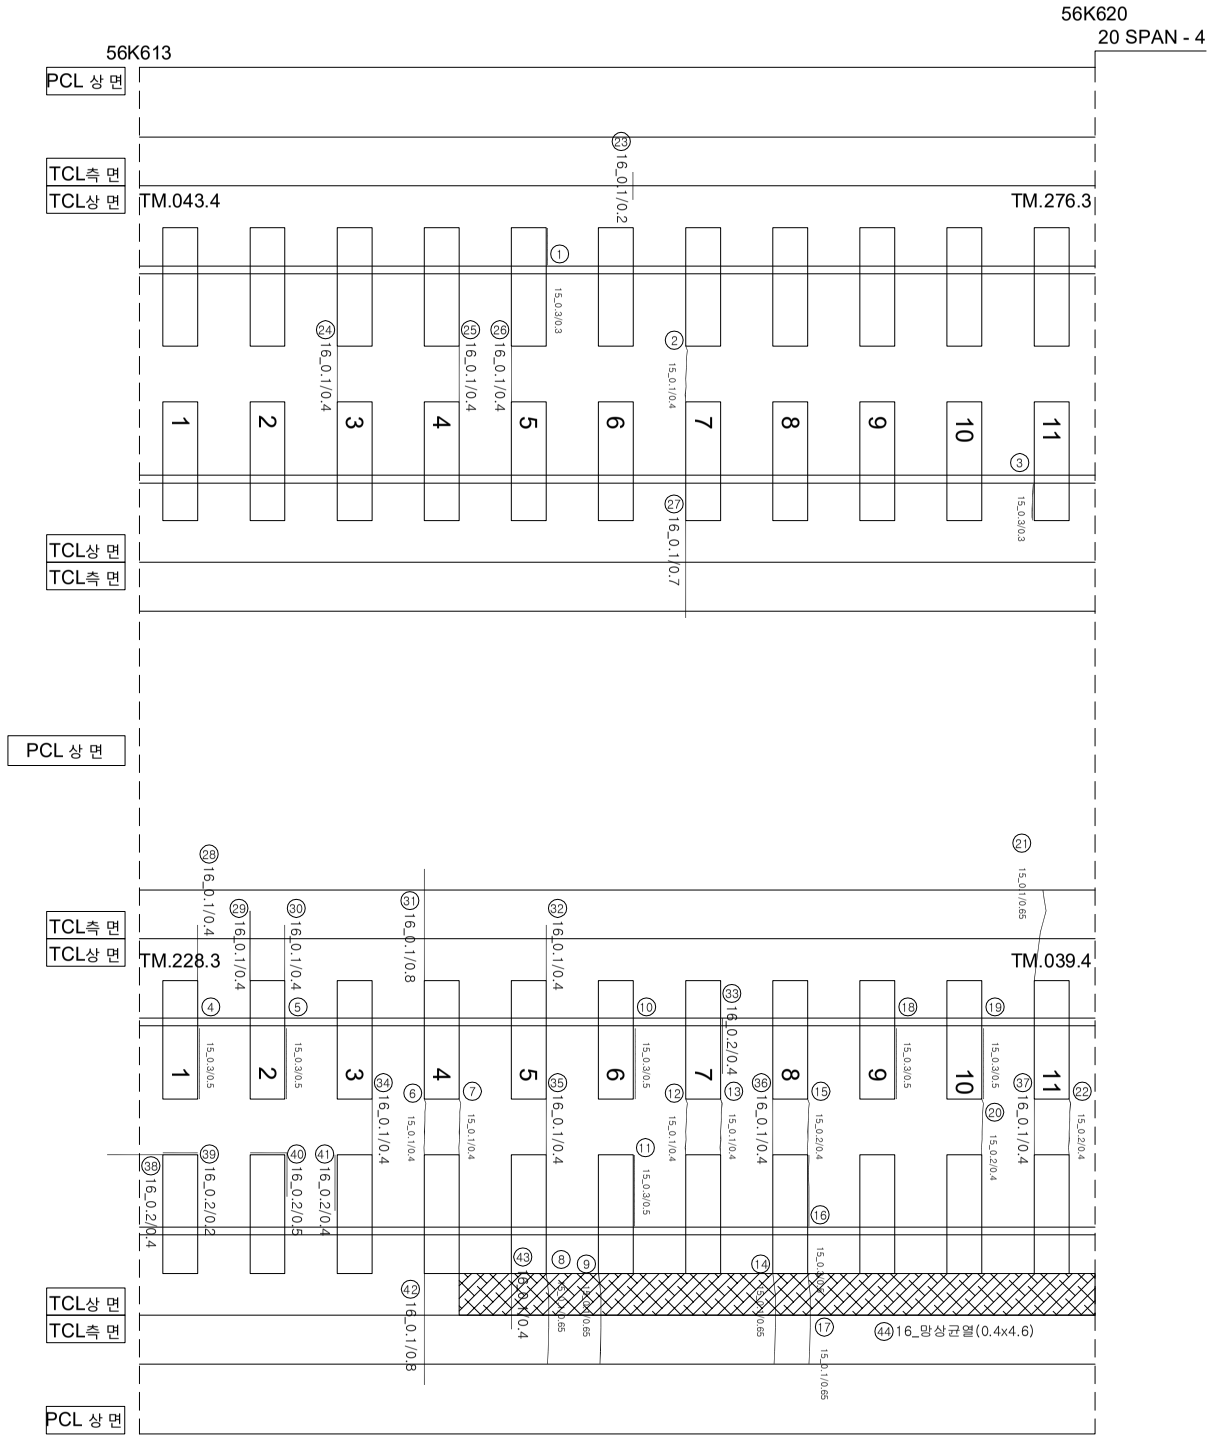
연번	손상	폭		연장		비고	연번	손상	폭		연장		비고
1	경계부 균열	0.3	㎜	0.3	m		55						
2	균열	0.1	㎜	0.4	m		56						
3	경계부 균열	0.3	㎜	0.3	m		57						
4	경계부 균열	0.3	㎜	0.5	m		58						
5	경계부 균열	0.3	㎜	0.5	m		59						
6	균열	0.1	㎜	0.4	m		60						
7	균열	0.1	㎜	0.4	m		61						
8	균열	0.1	㎜	0.65	m		62						
9	균열	0.1	㎜	0.65	m		63						
10	경계부 균열	0.3	㎜	0.5	m		64						
11	경계부 균열	0.3	㎜	0.5	m		65						
12	균열	0.1	㎜	0.4	m		66						
13	균열	0.1	㎜	0.4	m		67						
14	균열	0.1	㎜	0.65	m		68						
15	균열	0.2	㎜	0.4	m		69						
16	경계부 균열	0.3	㎜	0.5	m		70						
17	균열	0.1	㎜	0.65	m		71						
18	경계부 균열	0.3	㎜	0.5	m		72						
19	경계부 균열	0.3	㎜	0.5	m		73						
20	균열	0.2	㎜	0.4	m		74						
21	균열	0.1	㎜	0.65	m		75						
22	균열	0.2	㎜	0.4	m		76						
23	균열	0.1	㎜	0.2	m		77						
24	균열	0.1	㎜	0.4	m		78						
25	균열	0.1	㎜	0.4	m		79						
26	균열	0.1	㎜	0.4	m		80						
27	균열	0.1	㎜	0.7	m		81						
28	균열	0.1	㎜	0.4	m		82						
29	균열	0.1	㎜	0.4	m		83						
30	균열	0.1	㎜	0.4	m		84						
31	균열	0.1	㎜	0.8	m		85						
32	균열	0.1	㎜	0.4	m		86

33	경계부 균열	0.2	㎜	0.4	m		87						
34	균열	0.1	㎜	0.4	m		88						
35	균열	0.1	㎜	0.4	m		89						
36	균열	0.1	㎜	0.4	m		90						
37	균열	0.1	㎜	0.4	m		91						
38	균열	0.2	㎜	0.4	m		92						
39	경계부 균열	0.2	㎜	0.2	m		93						
40	경계부 균열	0.1	㎜	0.5	m		94						
41	경계부 균열	0.2	㎜	0.4	m		95						
42	균열	0.1	㎜	0.8	m		96						
43	균열	0.1	㎜	0.4	m		97						
44	망상균열	0.4	m	4.6	m		98						
45							99						
46							100						
47							101						
48							102						
49							103						
50							104						
51							105						
52							106						
53							107						
54							108
