갈산교_토공노반_11(56.730~56.740km, L=10m)

시 행 사	용 역 명	용 역 사	과 업 책 임 자	분 야 별 책 임 자	균 열
KORAIL 한국철도공사 KOREA RAILROAD	2017년도 호남고속선 오송-광주송정간 콘크리트궤도 점검용역	(주)한국구조물안전연구원 (주)한국국토안전연구원 (재)한국건설품질연구원	이 복 영	라 윤 강 김 경 기 윤 석 기

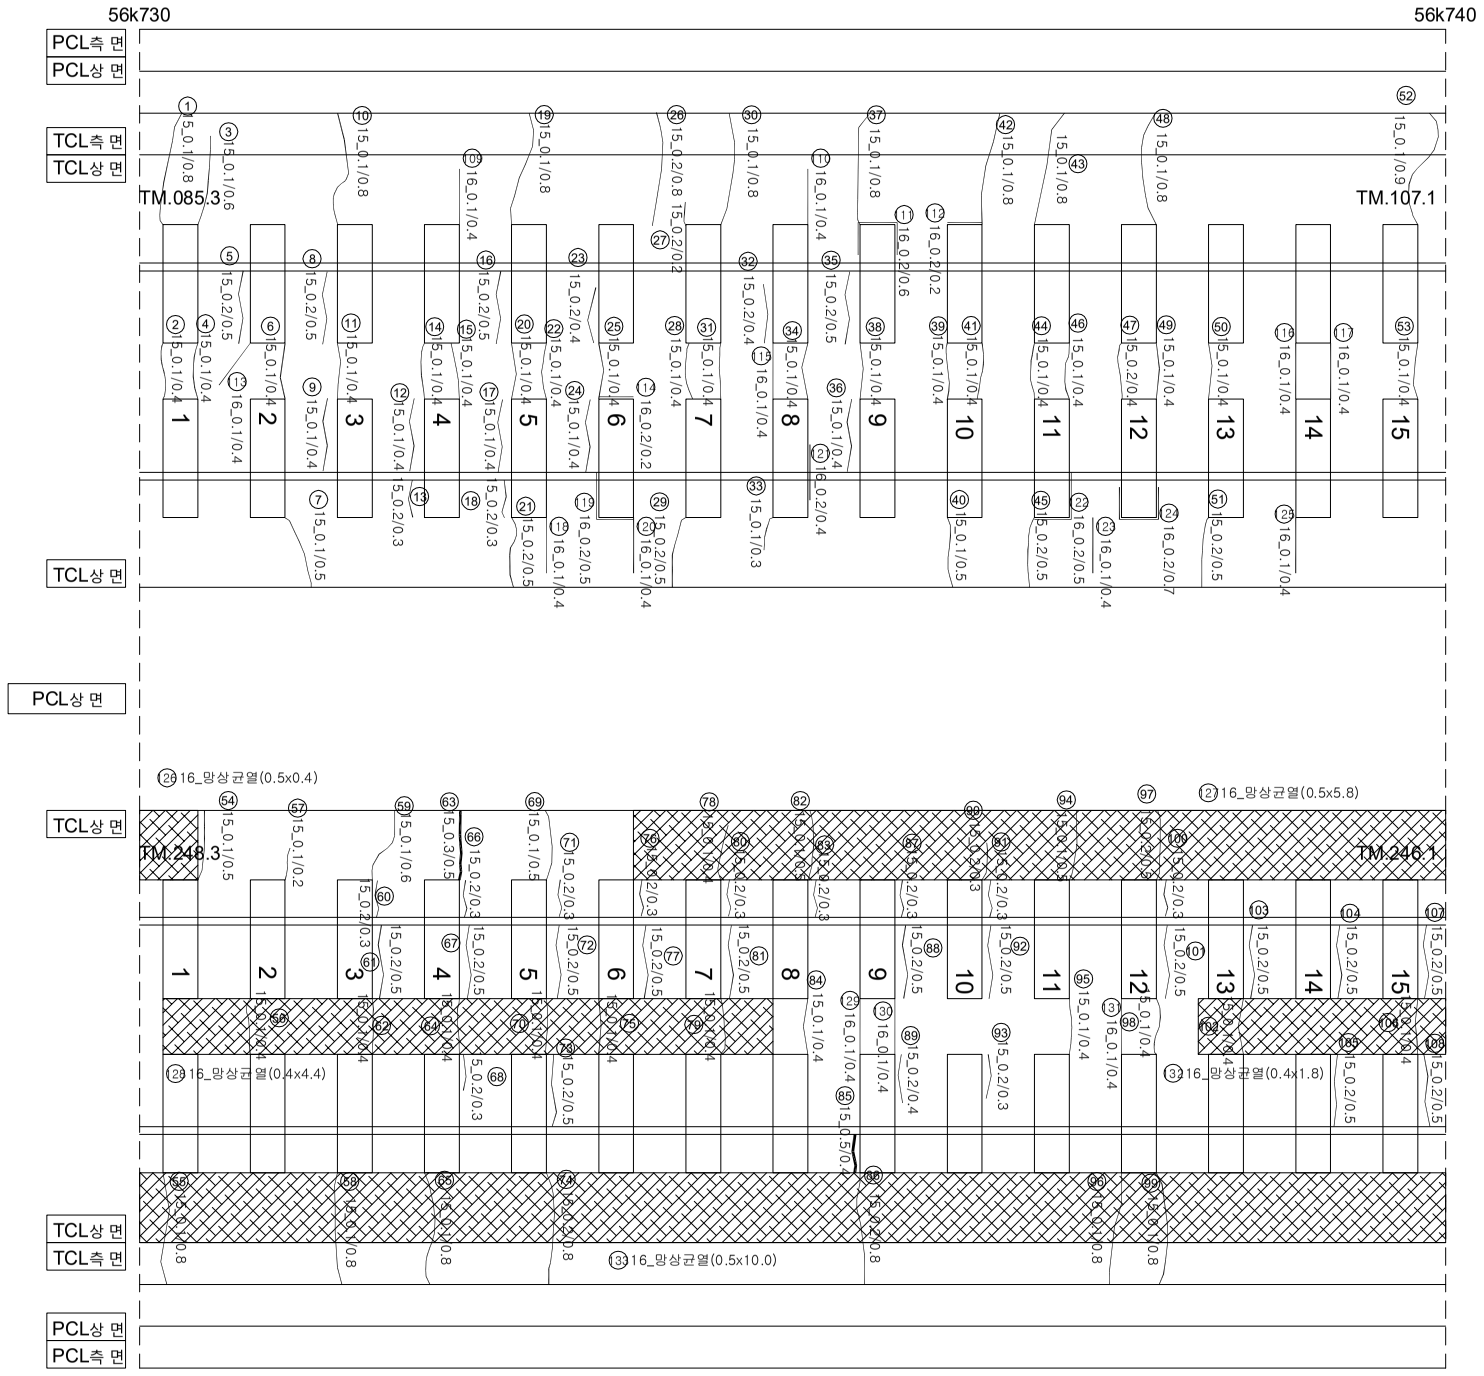
연번	손상	폭		연장		비고	연번	손상	폭		연장		비고	연번	손상	폭		연장		비고
1	균열	0.1	㎜	0.8	m		55	균열	0.1	㎜	0.8	m		109	균열	0.1	㎜	0.4	m	
2	균열	0.1	㎜	0.4	m		56	균열	0.1	㎜	0.4	m		110	균열	0.1	㎜	0.4	m	
3	균열	0.1	㎜	0.6	m		57	균열	0.1	㎜	0.2	m		111	경계부 균열	0.2	㎜	0.6	m	
4	균열	0.1	㎜	0.4	m		58	균열	0.1	㎜	0.8	m		112	경계부 균열	0.2	㎜	0.2	m	
5	경계부 균열	0.2	㎜	0.5	m		59	균열	0.1	㎜	0.6	m		113	균열	0.1	㎜	0.4	m	
6	균열	0.1	㎜	0.4	m		60	경계부 균열	0.2	㎜	0.3	m		114	균열	0.1	㎜	0.4	m	
7	균열	0.1	㎜	0.5	m		61	경계부 균열	0.2	㎜	0.5	m		115	균열	0.1	㎜	0.4	m	
8	경계부 균열	0.2	㎜	0.5	m		62	균열	0.1	㎜	0.4	m		116	균열	0.1	㎜	0.4	m	
9	경계부 균열	0.1	㎜	0.4	m		63	균열	0.3	㎜	0.5	m		117	균열	0.1	㎜	0.4	m	
10	균열	0.1	㎜	0.8	m		64	균열	0.1	㎜	0.4	m		118	균열	0.1	㎜	0.4	m	
11	균열	0.1	㎜	0.4	m		65	균열	0.1	㎜	0.8	m		119	경계부 균열	0.2	㎜	0.5	m	
12	경계부 균열	0.1	㎜	0.4	m		66	경계부 균열	0.2	㎜	0.3	m		120	균열	0.1	㎜	0.4	m	
13	경계부 균열	0.2	㎜	0.3	m		67	경계부 균열	0.2	㎜	0.5	m		121	경계부 균열	0.2	㎜	0.4	m	
14	균열	0.1	㎜	0.4	m		68	경계부 균열	0.2	㎜	0.3	m		122	경계부 균열	0.2	㎜	0.5	m	
15	균열	0.1	㎜	0.4	m		69	균열	0.1	㎜	0.5	m		123	균열	0.1	㎜	0.4	m

16	경계부 균열	0.2	㎜	0.5	m		70	균열	0.1	㎜	0.4	m		124	경계부 균열	0.2	㎜	0.7	m	
17	경계부 균열	0.1	㎜	0.4	m		71	경계부 균열	0.2	㎜	0.3	m		125	균열	0.1	㎜	0.4	m	
18	경계부 균열	0.2	㎜	0.3	m		72	경계부 균열	0.2	㎜	0.5	m		126	망상균열	0.5	m	0.4	m	
19	균열	0.1	㎜	0.8	m		73	경계부 균열	0.2	㎜	0.5	m		127	망상균열	0.5	m	5.8	m	
20	균열	0.1	㎜	0.4	m		74	균열	0.2	㎜	0.8	m		128	망상균열	0.4	m	4.4	m	
21	균열	0.2	㎜	0.5	m		75	균열	0.1	㎜	0.4	m		129	균열	0.1	㎜	0.4	m	
22	균열	0.1	㎜	0.4	m		76	경계부 균열	0.2	㎜	0.3	m		130	균열	0.1	㎜	0.4	m	
23	경계부 균열	0.2	㎜	0.4	m		77	경계부 균열	0.2	㎜	0.5	m		131	균열	0.1	㎜	0.4	m	
24	경계부 균열	0.1	㎜	0.4	m		78	균열	0.1	㎜	0.4	m		132	망상균열	0.4	m	1.8	m	
25	균열	0.1	㎜	0.4	m		79	균열	0.1	㎜	0.4	m		133	망상균열	0.5	m	10.0	m	
26	균열	0.2	㎜	0.8	m		80	경계부 균열	0.2	㎜	0.3	m								
27	균열	0.2	㎜	0.2	m		81	경계부 균열	0.2	㎜	0.5	m								
28	균열	0.1	㎜	0.4	m		82	균열	0.1	㎜	0.5	m								
29	균열	0.2	㎜	0.5	m		83	경계부 균열	0.2	㎜	0.3	m								
30	균열	0.1	㎜	0.8	m		84	균열	0.1	㎜	0.4	m								
31	균열	0.1	㎜	0.4	m		85	경계부 균열	0.5	㎜	0.4	m

32	경계부 균열	0.2	㎜	0.4	m		86	균열	0.2	㎜	0.8	m								
33	균열	0.1	㎜	0.3	m		87	경계부 균열	0.2	㎜	0.3	m								
34	균열	0.1	㎜	0.4	m		88	경계부 균열	0.2	㎜	0.5	m								
35	경계부 균열	0.2	㎜	0.5	m		89	경계부 균열	0.2	㎜	0.4	m								
36	경계부 균열	0.1	㎜	0.4	m		90	균열	0.2	㎜	0.3	m								
37	균열	0.1	㎜	0.8	m		91	경계부 균열	0.2	㎜	0.3	m								
38	균열	0.1	㎜	0.4	m		92	경계부 균열	0.2	㎜	0.5	m								
39	균열	0.1	㎜	0.4	m		93	경계부 균열	0.2	㎜	0.3	m								
40	균열	0.1	㎜	0.5	m		94	균열	0.1	㎜	0.5	m								
41	균열	0.1	㎜	0.4	m		95	균열	0.1	㎜	0.4	m								
42	균열	0.1	㎜	0.8	m		96	균열	0.1	㎜	0.8	m								
43	균열	0.1	㎜	0.8	m		97	균열	0.2	㎜	0.5	m								
44	균열	0.1	㎜	0.4	m		98	균열	0.1	㎜	0.4	m								
45	균열	0.2	㎜	0.5	m		99	균열	0.1	㎜	0.8	m								
46	균열	0.1	㎜	0.4	m		100	경계부 균열	0.2	㎜	0.3	m								
47	균열	0.2	㎜	0.4	m		101	경계부 균열	0.2	㎜	0.5	m								
48	균열	0.1	㎜	0.8	m		102	균열	0.1	㎜	0.4	m								
49	균열	0.1	㎜	0.4	m		103	경계부 균열	0.2	㎜	0.5	m								
50	균열	0.1	㎜	0.4	m		104	경계부 균열	0.2	㎜	0.5	m								
51	균열	0.2	㎜	0.5	m		105	경계부 균열	0.2	㎜	0.5	m

52	균열	0.1	㎜	0.9	m		106	균열	0.1	㎜	0.4	m								
53	균열	0.1	㎜	0.4	m		107	경계부 균열	0.2	㎜	0.5	m								
54	균열	0.1	㎜	0.5	m		108	경계부 균열	0.2	㎜	0.5	m
