갈산교_토공노반_14(56.760~56.770km, L=10m)

시 행 사	용 역 명	용 역 사	과 업 책 임 자	과 업 참 여 자 분 야 별 책 임 자	균 열
KORAIL 한국철도공사 KOREA RAILROAD	2017년도 호남고속선 오송-광주송정간 콘크리트궤도 점검용역	(주)한국구조물안전연구원 (주)한국국토안전연구원 (재)한국건설품질연구원	이 복 영	라 윤 강 김 경 기 윤 석 기

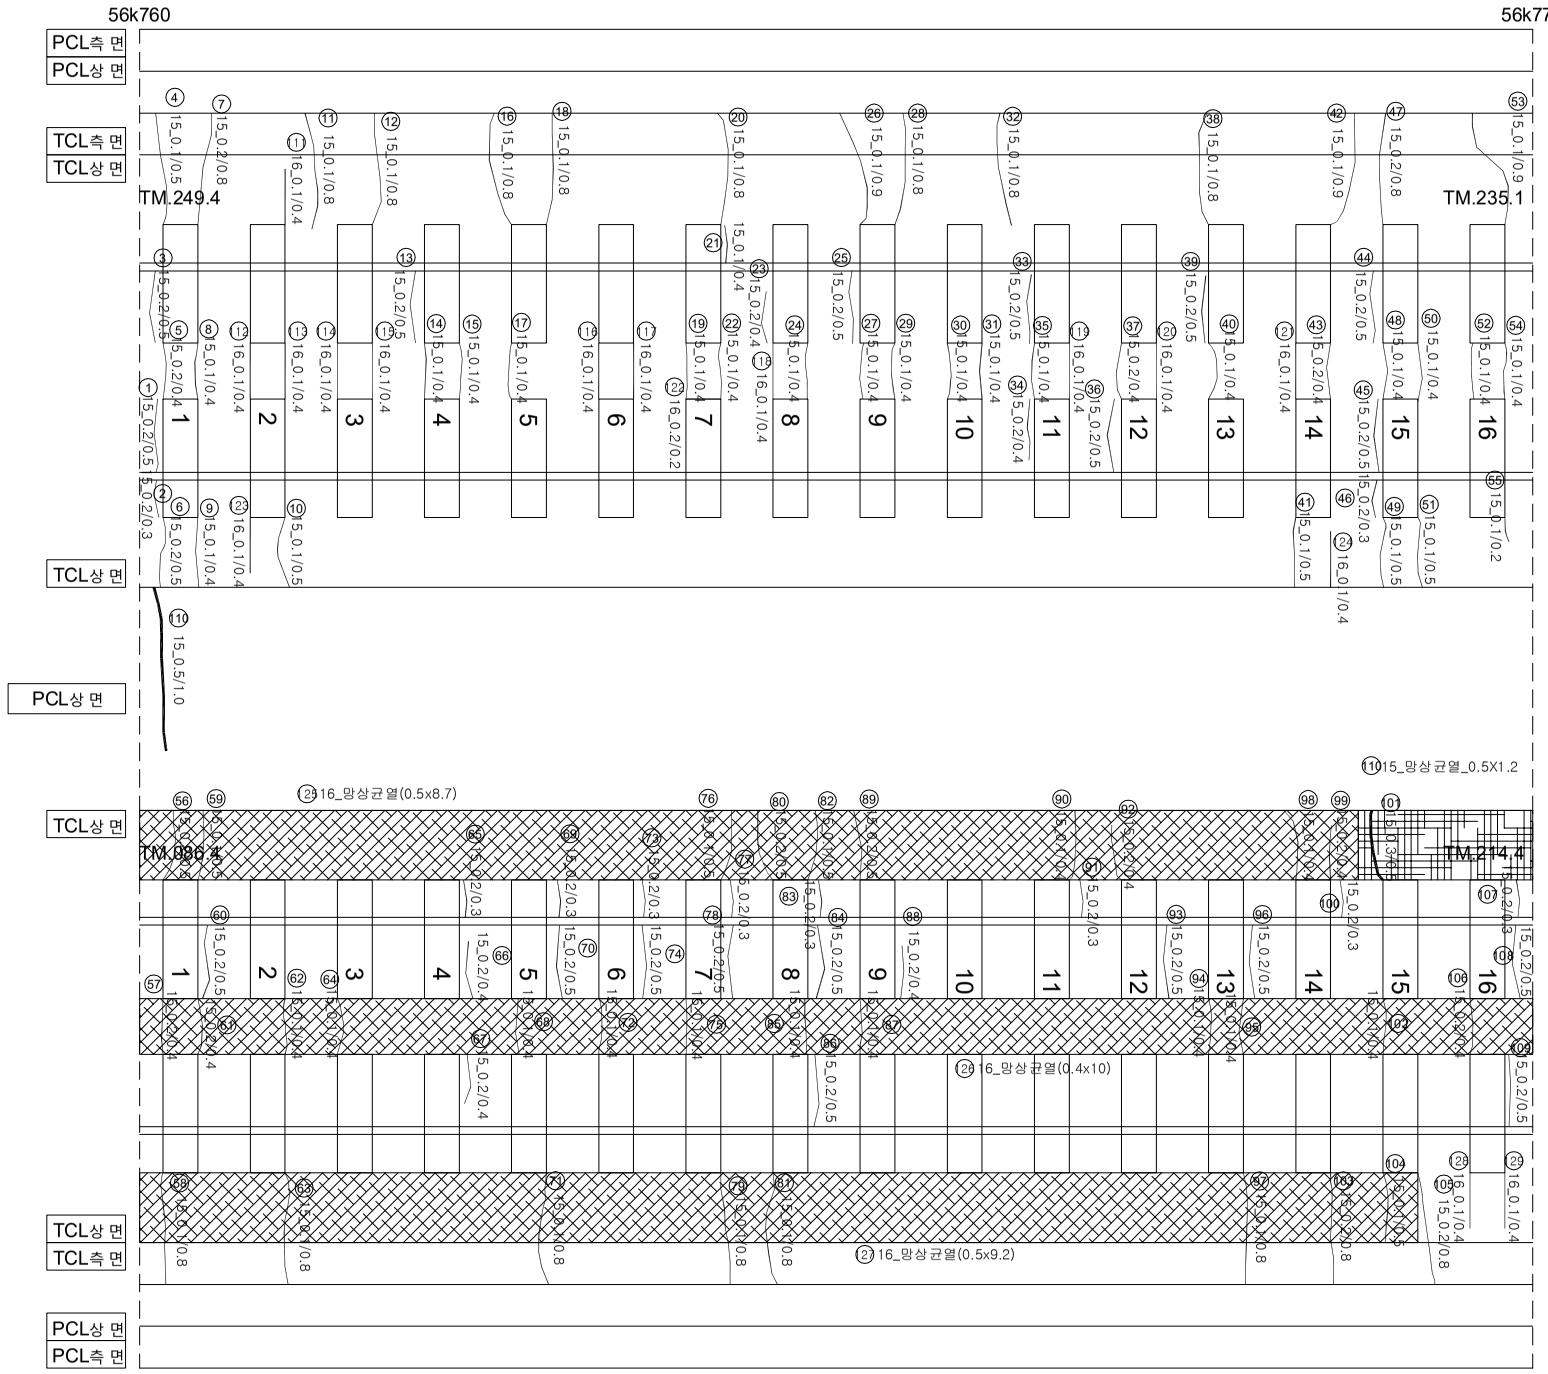
연번	손상	폭		연장		비고	연번	손상	폭		연장		비고	연번	손상	폭		연장		비고
1	경계부 균열	0.2	㎜	0.5	m		55	균열	0.1	㎜	0.2	m		111	균열	0.1	㎜	0.4	m	
2	경계부 균열	0.2	㎜	0.3	m		56	균열	0.2	㎜	0.5	m		112	균열	0.1	㎜	0.4	m	
3	경계부 균열	0.2	㎜	0.5	m		57	균열	0.2	㎜	0.4	m		113	균열	0.1	㎜	0.4	m	
4	균열	0.1	㎜	0.5	m		58	균열	0.1	㎜	0.8	m		114	균열	0.1	㎜	0.4	m	
5	균열	0.2	㎜	0.4	m		59	균열	0.1	㎜	0.5	m		115	균열	0.1	㎜	0.4	m	
6	균열	0.2	㎜	0.5	m		60	경계부 균열	0.2	㎜	0.5	m		116	균열	0.1	㎜	0.4	m	
7	균열	0.2	㎜	0.8	m		61	균열	0.2	㎜	0.4	m		117	균열	0.1	㎜	0.4	m	
8	균열	0.1	㎜	0.4	m		62	균열	0.1	㎜	0.4	m		118	균열	0.1	㎜	0.4	m	
9	균열	0.1	㎜	0.4	m		63	균열	0.1	㎜	0.8	m		119	균열	0.1	㎜	0.4	m	
10	균열	0.1	㎜	0.5	m		64	균열	0.1	㎜	0.4	m		120	균열	0.1	㎜	0.4	m	
11	균열	0.1	㎜	0.8	m		65	경계부 균열	0.2	㎜	0.3	m		121	균열	0.1	㎜	0.4	m	
12	균열	0.1	㎜	0.8	m		66	경계부 균열	0.2	㎜	0.4	m		122	균열	0.2	㎜	0.2	m	
13	경계부 균열	0.2	㎜	0.5	m		67	경계부 균열	0.2	㎜	0.4	m		123	균열	0.1	㎜	0.4	m	
14	균열	0.1	㎜	0.4	m		68	균열	0.1	㎜	0.4	m		124	균열	0.1	㎜	0.4	m	
15	균열	0.1	㎜	0.4	m		69	경계부 균열	0.2	㎜	0.3	m		125	망상균열	0.5	m	8.7	m

16	균열	0.1	㎜	0.8	m		70	경계부 균열	0.2	㎜	0.5	m		126	망상균열	0.4	m	10.0	m	
17	균열	0.1	㎜	0.4	m		71	균열	0.1	㎜	0.8	m		127	망상균열	0.5	m	9.2	m	
18	균열	0.1	㎜	0.8	m		72	균열	0.1	㎜	0.4	m		128	균열	0.1	㎜	0.4	m	
19	균열	0.1	㎜	0.4	m		73	경계부 균열	0.2	㎜	0.3	m		129	균열	0.1	㎜	0.4	m	
20	균열	0.1	㎜	0.8	m		74	경계부 균열	0.2	㎜	0.5	m		130						
21	경계부 균열	0.1	㎜	0.4	m		75	균열	0.1	㎜	0.4	m		131						
22	균열	0.1	㎜	0.4	m		76	균열	0.1	㎜	0.5	m		132						
23	경계부 균열	0.2	㎜	0.4	m		77	경계부 균열	0.2	㎜	0.3	m		133						
24	균열	0.1	㎜	0.4	m		78	경계부 균열	0.2	㎜	0.5	m		134						
25	경계부 균열	0.2	㎜	0.5	m		79	균열	0.1	㎜	0.8	m		135						
26	균열	0.1	㎜	0.9	m		80	균열	0.2	㎜	0.5	m		136						
27	균열	0.1	㎜	0.4	m		81	균열	0.1	㎜	0.4	m		137						
28	균열	0.1	㎜	0.8	m		82	균열	0.1	㎜	0.5	m		138						
29	균열	0.1	㎜	0.4	m		83	경계부 균열	0.2	㎜	0.3	m		139						
30	균열	0.1	㎜	0.4	m		84	경계부 균열	0.2	㎜	0.5	m		140						
31	균열	0.1	㎜	0.4	m		85	균열	0.1	㎜	0.4	m		141						
32	균열	0.1	㎜	0.8	m		86	균열	0.2	㎜	0.5	m		142						
33	경계부 균열	0.2	㎜	0.5	m		87	균열	0.1	㎜	0.4	m		143

34	경계부 균열	0.2	㎜	0.4	m		88	경계부 균열	0.2	㎜	0.4	m		144						
35	균열	0.1	㎜	0.4	m		89	균열	0.2	㎜	0.5	m		145						
36	경계부 균열	0.2	㎜	0.5	m		90	균열	0.1	㎜	0.4	m		146						
37	균열	0.2	㎜	0.4	m		91	경계부 균열	0.2	㎜	0.3	m								
38	균열	0.1	㎜	0.8	m		92	균열	0.2	㎜	0.4	m								
39	경계부 균열	0.2	㎜	0.5	m		93	경계부 균열	0.2	㎜	0.5	m								
40	균열	0.1	㎜	0.4	m		94	균열	0.1	㎜	0.4	m								
41	균열	0.1	㎜	0.5	m		95	균열	0.1	㎜	0.4	m								
42	균열	0.1	㎜	0.9	m		96	경계부 균열	0.2	㎜	0.5	m								
43	균열	0.2	㎜	0.4	m		97	균열	0.1	㎜	0.8	m								
44	경계부 균열	0.2	㎜	0.5	m		98	균열	0.1	㎜	0.4	m								
45	경계부 균열	0.2	㎜	0.5	m		99	균열	0.2	㎜	0.4	m								
46	경계부 균열	0.2	㎜	0.3	m		100	경계부 균열	0.2	㎜	0.3	m								
47	균열	0.2	㎜	0.8	m		101	균열	0.3	㎜	0.5	m								
48	균열	0.1	㎜	0.4	m		102	균열	0.1	㎜	0.4	m								
49	균열	0.1	㎜	0.5	m		103	균열	0.2	㎜	0.8	m								
50	균열	0.1	㎜	0.4	m		104	균열	0.1	㎜	0.5	m								
51	균열	0.1	㎜	0.5	m		105	균열	0.2	㎜	0.8	m								
52	균열	0.1	㎜	0.4	m		106	균열	0.2	㎜	0.4	m								
53	균열	0.1	㎜	0.9	m		107	경계부 균열	0.2	㎜	0.3	m

54	균열	0.1	㎜	0.4	m		108	경계부 균열	0.2	㎜	0.5	m								
							109	균열	0.2	㎜	0.5	m								
							110	망상균열	0.5	m	1.2	m
