갈산교_토공노반_16(56.780~56.790km, L=10m)

시 행 사	용 역 명	용 역 사	과 업 책 임 자	분 야 별 책 임 자	범례			
KORAIL 한국철도공사 KOREA RAILROAD	2017년도 호남고속선 오송-광주송정간 콘크리트궤도 점검용역	(주)한국구조물안전연구원 (주)한국국토안전연구원 (재)한국건설품질연구원	이 복 영	라 윤 강 김 경 기 윤 석 기	균열	0.2/2.0 (0.3㎜이하 : 흑색) 0.4/2.0 (0.3㎜초과 0.5㎜이하 : 청색) 0.6/2.0 (0.5㎜초과 1.0㎜미만 : 적색) 1.0/2.0 (1.0㎜이상 : 분홍색)	침목도상분리 망상 박리,박락,파손 백태	재료분리 철근노출 누수,습윤부 시공이음분리,층분리

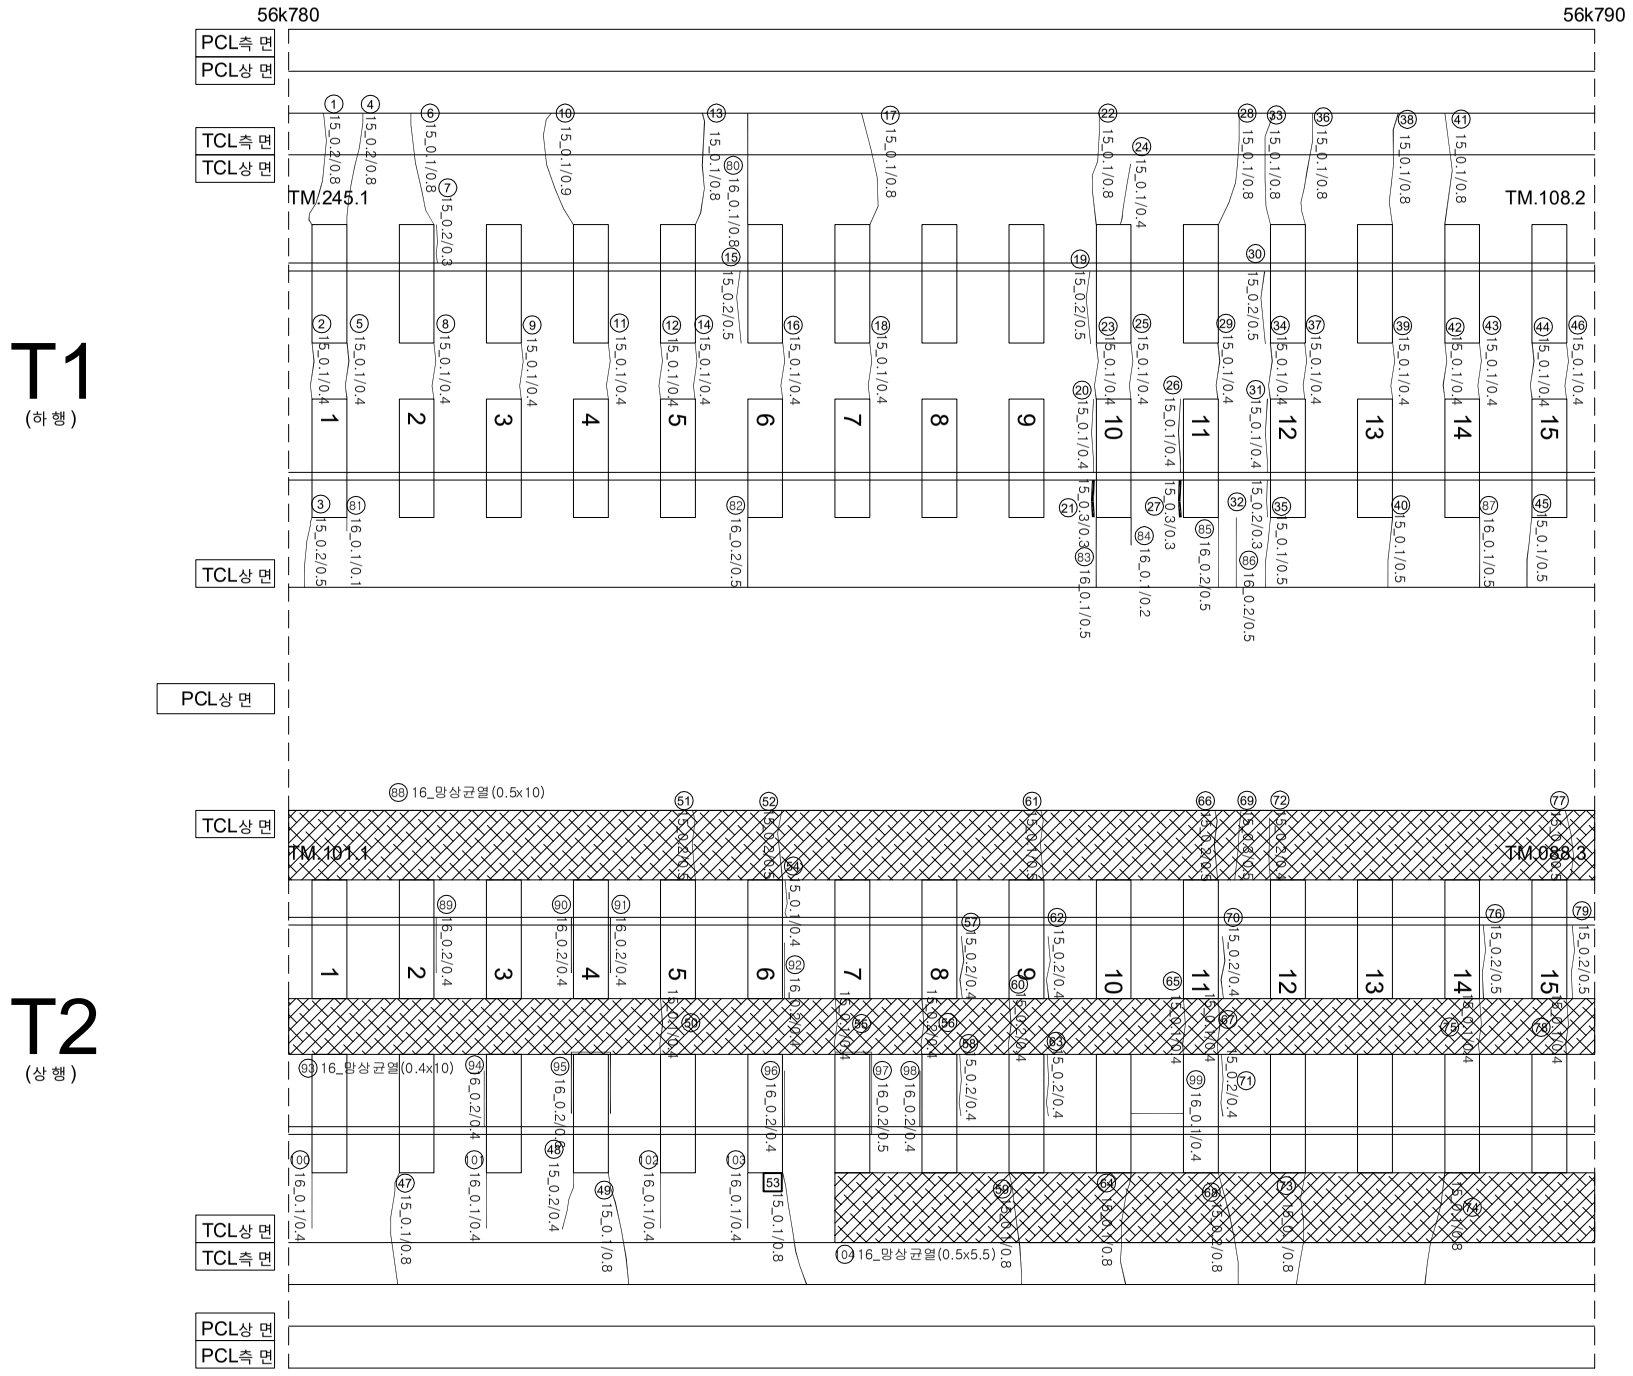
연번	손상	폭		연장		비고	연번	손상	폭		연장		비고
1	균열	0.2	㎜	0.8	m		55	균열	0.1	㎜	0.4	m	
2	균열	0.1	㎜	0.4	m		56	균열	0.2	㎜	0.4	m	
3	균열	0.2	㎜	0.5	m		57	경계부 균열	0.2	㎜	0.4	m	
4	균열	0.2	㎜	0.8	m		58	균열	0.2	㎜	0.4	m	
5	균열	0.1	㎜	0.4	m		59	균열	0.1	㎜	0.8	m	
6	균열	0.1	㎜	0.8	m		60	균열	0.2	㎜	0.4	m	
7	경계부 균열	0.2	㎜	0.3	m		61	균열	0.1	㎜	0.5	m	
8	균열	0.1	㎜	0.4	m		62	경계부 균열	0.2	㎜	0.4	m	
9	균열	0.1	㎜	0.4	m		63	경계부 균열	0.2	㎜	0.4	m	
10	균열	0.1	㎜	0.9	m		64	균열	0.1	㎜	0.8	m	
11	균열	0.1	㎜	0.4	m		65	균열	0.1	㎜	0.4	m	
12	균열	0.1	㎜	0.4	m		66	균열	0.2	㎜	0.5	m	
13	균열	0.1	㎜	0.8	m		67	균열	0.1	㎜	0.4	m	
14	균열	0.1	㎜	0.4	m		68	균열	0.2	㎜	0.8	m	
15	경계부 균열	0.2	㎜	0.5	m		69	균열	0.3	㎜	0.5	m	
16	균열	0.1	㎜	0.4	m		70	경계부 균열	0.2	㎜	0.4	m	
17	균열	0.1	㎜	0.8	m		71	경계부 균열	0.2	㎜	0.4	m	
18	균열	0.1	㎜	0.4	m		72	균열	0.2	㎜	0.4	m	
19	경계부 균열	0.2	㎜	0.5	m		73	균열	0.1	㎜	0.8	m	
20	경계부 균열	0.1	㎜	0.4	m		74	균열	0.1	㎜	0.8	m	
21	경계부 균열	0.3	㎜	0.3	m		75	균열	0.1	㎜	0.4	m	
22	균열	0.1	㎜	0.8	m		76	경계부 균열	0.2	㎜	0.5	m	
23	균열	0.1	㎜	0.4	m		77	균열	0.1	㎜	0.5	m

24	균열	0.1	㎜	0.4	m		78	균열	0.1	㎜	0.4	m	
25	균열	0.1	㎜	0.4	m		79	경계부 균열	0.2	㎜	0.5	m	
26	경계부 균열	0.1	㎜	0.4	m		80	균열	0.1	㎜	0.8	m	
27	경계부 균열	0.3	㎜	0.3	m		81	균열	0.1	㎜	0.2	m	
28	균열	0.1	㎜	0.8	m		82	균열	0.2	㎜	0.5	m	
29	균열	0.1	㎜	0.4	m		83	균열	0.1	㎜	0.5	m	
30	경계부 균열	0.2	㎜	0.5	m		84	균열	0.1	㎜	0.2	m	
31	경계부 균열	0.1	㎜	0.4	m		85	균열	0.2	㎜	0.5	m	
32	경계부 균열	0.2	㎜	0.3	m		86	균열	0.2	㎜	0.5	m	
33	균열	0.1	㎜	0.8	m		87	균열	0.1	㎜	0.5	m	
34	균열	0.1	㎜	0.4	m		88	망상균열	0.5	m	10.0	m	
35	균열	0.1	㎜	0.5	m		89	경계부 균열	0.2	㎜	0.4	m	
36	균열	0.1	㎜	0.8	m		90	경계부 균열	0.2	㎜	0.4	m	
37	균열	0.1	㎜	0.4	m		91	경계부 균열	0.2	㎜	0.4	m	
38	균열	0.1	㎜	0.8	m		92	경계부 균열	0.2	㎜	0.4	m	
39	균열	0.1	㎜	0.4	m		93	망상균열	0.4	m	10.0	m	
40	균열	0.1	㎜	0.5	m		94	균열	0.2	㎜	0.4	m	
41	균열	0.1	㎜	0.8	m		95	균열	0.2	㎜	0.6	m	
42	균열	0.1	㎜	0.4	m		96	균열	0.2	㎜	0.4	m	
43	균열	0.1	㎜	0.4	m		97	균열	0.2	㎜	0.5	m	
44	균열	0.1	㎜	0.4	m		98	균열	0.2	㎜	0.4	m	
45	균열	0.1	㎜	0.5	m		99	균열	0.1	㎜	0.4	m	
46	균열	0.1	㎜	0.4	m		100	균열	0.1	㎜	0.4	m	
47	균열	0.1	㎜	0.8	m		101	균열	0.1	㎜	0.4	m

48	균열	0.2	㎜	0.4	m		102	균열	0.1	㎜	0.4	m	
49	균열	0.1	㎜	0.8	m		103	균열	0.1	㎜	0.4	m	
50	균열	0.1	㎜	0.4	m		104	망상균열	0.5	m	5.5	m	
51	균열	0.2	㎜	0.5	m		105						
52	균열	0.2	㎜	0.5	m		106						
53	균열	0.1	㎜	0.8	m	2017년도 보수	107						
54	경계부 균열	0.1	㎜	0.4	m		108
