외관조사	도면번호
G32_갈산교_토공노반18(56k800~56k810)

갈 산 교 _ 토 공 노 반 _18(56.800~56.810km, L=10m)

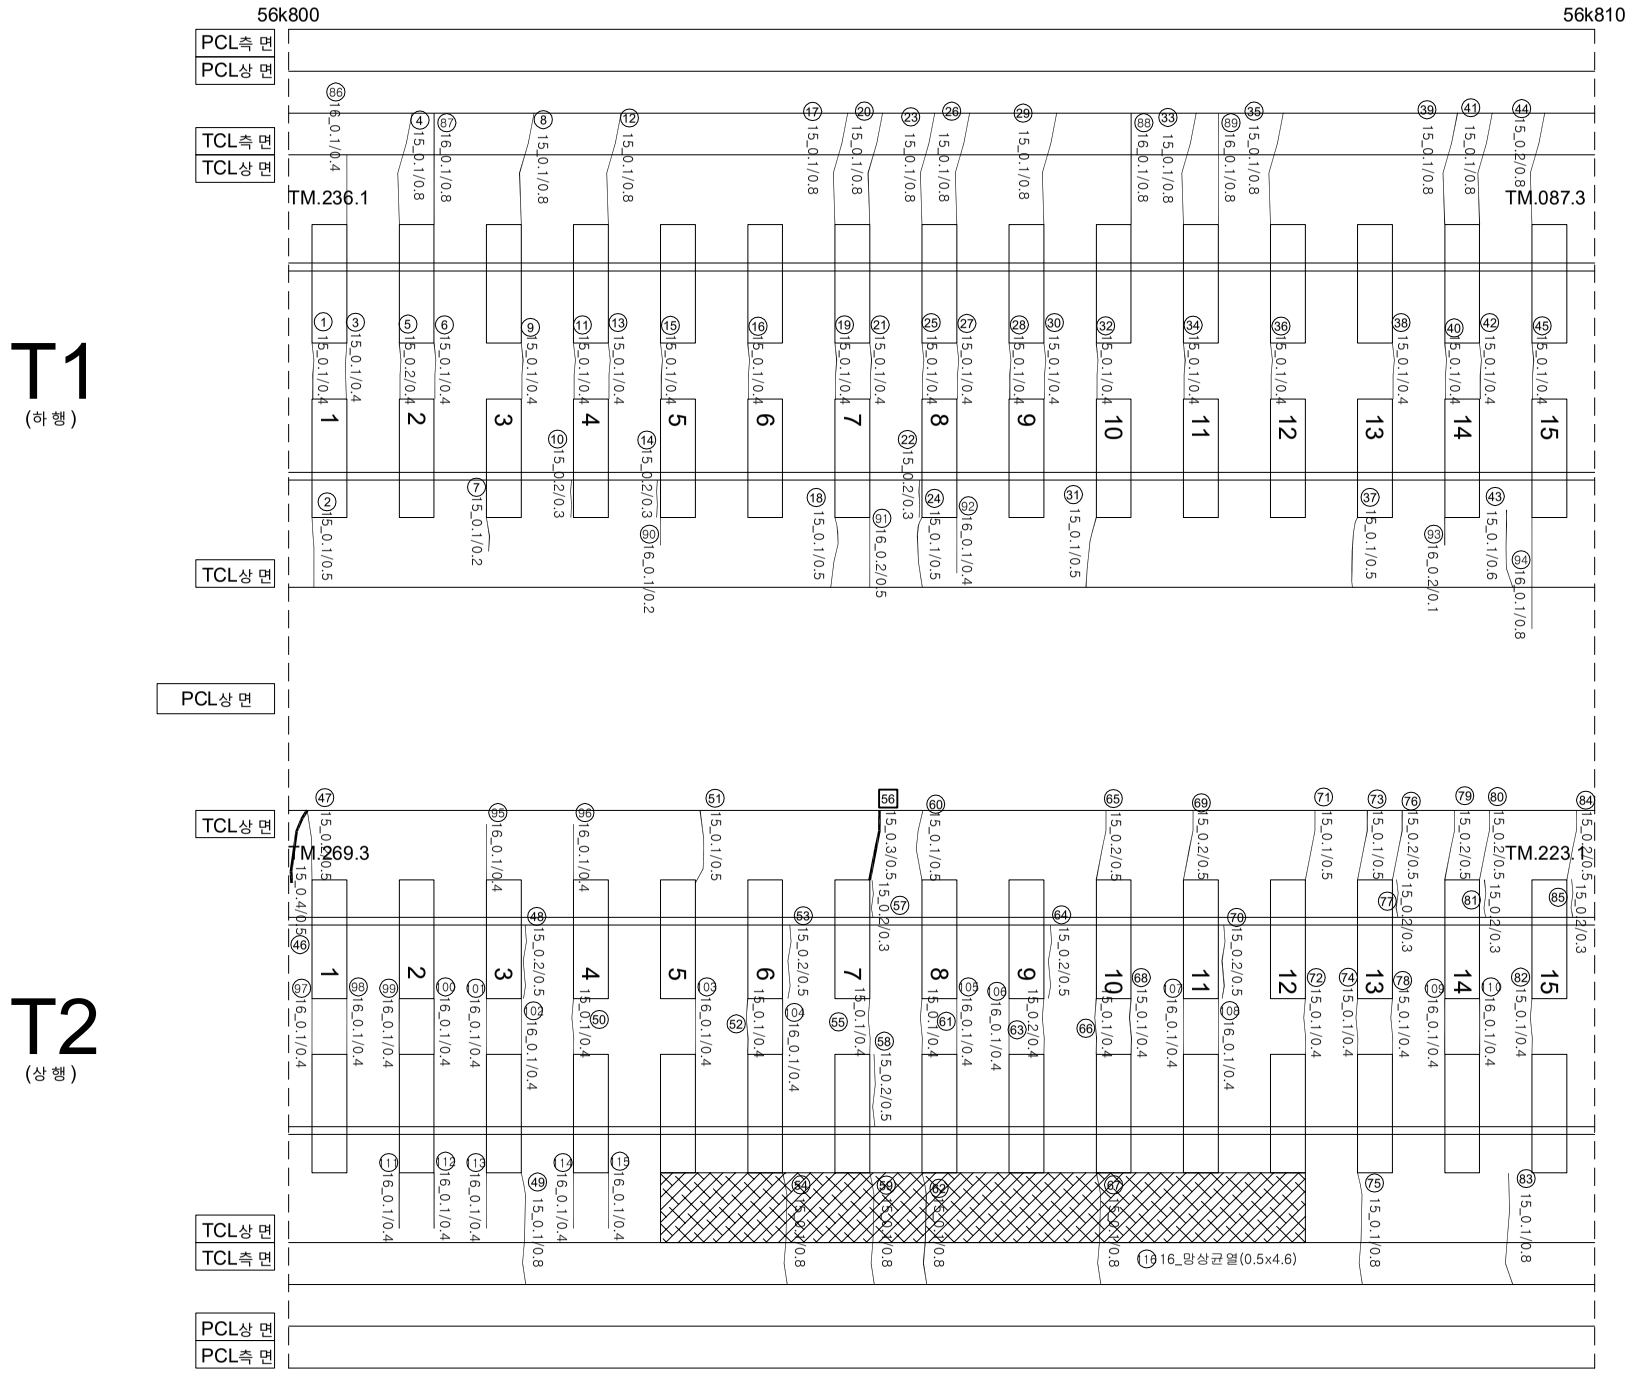
연번	손상	폭		연장		비고	연번	손상	폭		연장		비고	연번	손상	폭		연장		비고
1	균열	0.1	㎜	0.4	m		55	균열	0.1	㎜	0.4	m		109	균열	0.1	㎜	0.4	m	
2	균열	0.1	㎜	0.5	m		56	균열	0.3	㎜	0.5	m	2017년 도 보수	110	균열	0.1	㎜	0.4	m	
3	균열	0.1	㎜	0.4	m		57	경계부 균열	0.2	㎜	0.3	m		111	균열	0.1	㎜	0.4	m	
4	균열	0.1	㎜	0.8	m		58	경계부 균열	0.2	㎜	0.5	m		112	균열	0.1	㎜	0.4	m	
5	균열	0.2	㎜	0.4	m		59	균열	0.1	㎜	0.8	m		113	균열	0.1	㎜	0.4	m	
6	균열	0.1	㎜	0.4	m		60	균열	0.1	㎜	0.5	m		114	균열	0.1	㎜	0.4	m	
7	균열	0.1	㎜	0.2	m		61	균열	0.1	㎜	0.4	m		115	균열	0.1	㎜	0.4	m	
8	균열	0.1	㎜	0.8	m		62	균열	0.1	㎜	0.8	m		116	망상균열	0.5	m	4.6	m	
9	균열	0.1	㎜	0.4	m		63	균열	0.2	㎜	0.4	m		117						
10	경계부 균열	0.2	㎜	0.3	m		64	경계부 균열	0.2	㎜	0.5	m		118						
11	균열	0.1	㎜	0.4	m		65	균열	0.2	㎜	0.5	m		119						
12	균열	0.1	㎜	0.8	m		66	균열	0.1	㎜	0.4	m		120						
13	균열	0.1	㎜	0.4	m		67	균열	0.1	㎜	0.8	m		121						
14	경계부 균열	0.2	㎜	0.3	m		68	균열	0.1	㎜	0.4	m								
15	균열	0.1	㎜	0.4	m		69	균열	0.2	㎜	0.5	m								
16	균열	0.1	㎜	0.4	m		70	경계부 균열	0.2	㎜	0.5	m								
17	균열	0.1	㎜	0.8	m		71	균열	0.1	㎜	0.5	m

18	균열	0.1	㎜	0.5	m		72	균열	0.1	㎜	0.4	m								
19	균열	0.1	㎜	0.4	m		73	균열	0.1	㎜	0.5	m								
20	균열	0.1	㎜	0.8	m		74	균열	0.1	㎜	0.4	m								
21	균열	0.1	㎜	0.4	m		75	균열	0.1	㎜	0.8	m								
22	경계부 균열	0.2	㎜	0.3	m		76	균열	0.2	㎜	0.5	m								
23	균열	0.1	㎜	0.8	m		77	경계부 균열	0.2	㎜	0.3	m								
24	균열	0.1	㎜	0.5	m		78	균열	0.1	㎜	0.4	m								
25	균열	0.1	㎜	0.4	m		79	균열	0.2	㎜	0.5	m								
26	균열	0.1	㎜	0.8	m		80	균열	0.2	㎜	0.5	m								
27	균열	0.1	㎜	0.4	m		81	경계부 균열	0.2	㎜	0.3	m								
28	균열	0.1	㎜	0.4	m		82	균열	0.1	㎜	0.4	m								
29	균열	0.1	㎜	0.8	m		83	균열	0.1	㎜	0.8	m								
30	균열	0.1	㎜	0.4	m		84	균열	0.2	㎜	0.5	m								
31	균열	0.1	㎜	0.5	m		85	경계부 균열	0.2	㎜	0.3	m								
32	균열	0.1	㎜	0.4	m		86	균열	0.1	㎜	0.5	m								
33	균열	0.1	㎜	0.8	m		87	균열	0.1	㎜	0.8	m								
34	균열	0.1	㎜	0.4	m		88	균열	0.1	㎜	0.8	m								
35	균열	0.1	㎜	0.8	m		89	균열	0.1	㎜	0.8	m								
36	균열	0.1	㎜	0.4	m		90	균열	0.1	㎜	0.2	m								
37	균열	0.1	㎜	0.5	m		91	균열	0.2	㎜	0.5	m								
38	균열	0.1	㎜	0.4	m		92	균열	0.1	㎜	0.4	m

39	균열	0.1	㎜	0.8	m		93	균열	0.2	㎜	0.1	m								
40	균열	0.1	㎜	0.4	m		94	균열	0.1	㎜	0.8	m								
41	균열	0.1	㎜	0.8	m		95	균열	0.1	㎜	0.4	m								
42	균열	0.1	㎜	0.4	m		96	균열	0.1	㎜	0.4	m								
43	균열	0.1	㎜	0.6	m		97	균열	0.1	㎜	0.4	m								
44	균열	0.2	㎜	0.8	m		98	균열	0.1	㎜	0.4	m								
45	균열	0.1	㎜	0.4	m		99	균열	0.1	㎜	0.4	m								
46	균열	0.4	㎜	0.5	m		100	균열	0.1	㎜	0.4	m								
47	균열	0.2	㎜	0.5	m		101	균열	0.1	㎜	0.4	m								
48	경계부 균열	0.2	㎜	0.5	m		102	균열	0.1	㎜	0.4	m								
49	균열	0.1	㎜	0.8	m		103	균열	0.1	㎜	0.4	m								
50	균열	0.1	㎜	0.4	m		104	균열	0.1	㎜	0.4	m								
51	균열	0.1	㎜	0.5	m		105	균열	0.1	㎜	0.4	m								
52	균열	0.1	㎜	0.4	m		106	균열	0.1	㎜	0.4	m								
53	경계부 균열	0.2	㎜	0.5	m		107	균열	0.1	㎜	0.4	m								
54	균열	0.1	㎜	0.8	m		108	균열	0.1	㎜	0.4	m
