갈산교_토공노반_19(56.810~56.820km, L=10m)

시 행 사	용 역 명	용 역 사	과 업 책 임 자	분 야 별 책 임 자
KORAIL 한국철도공사 KOREA RAILROAD	2017년도 호남고속선 오송-광주송정간 콘크리트궤도 점검용역	(주)한국구조물안전연구원 (주)한국국토안전연구원 (재)한국건설품질연구원	이 복 영	라 윤 강 김 경 기 윤 석 기

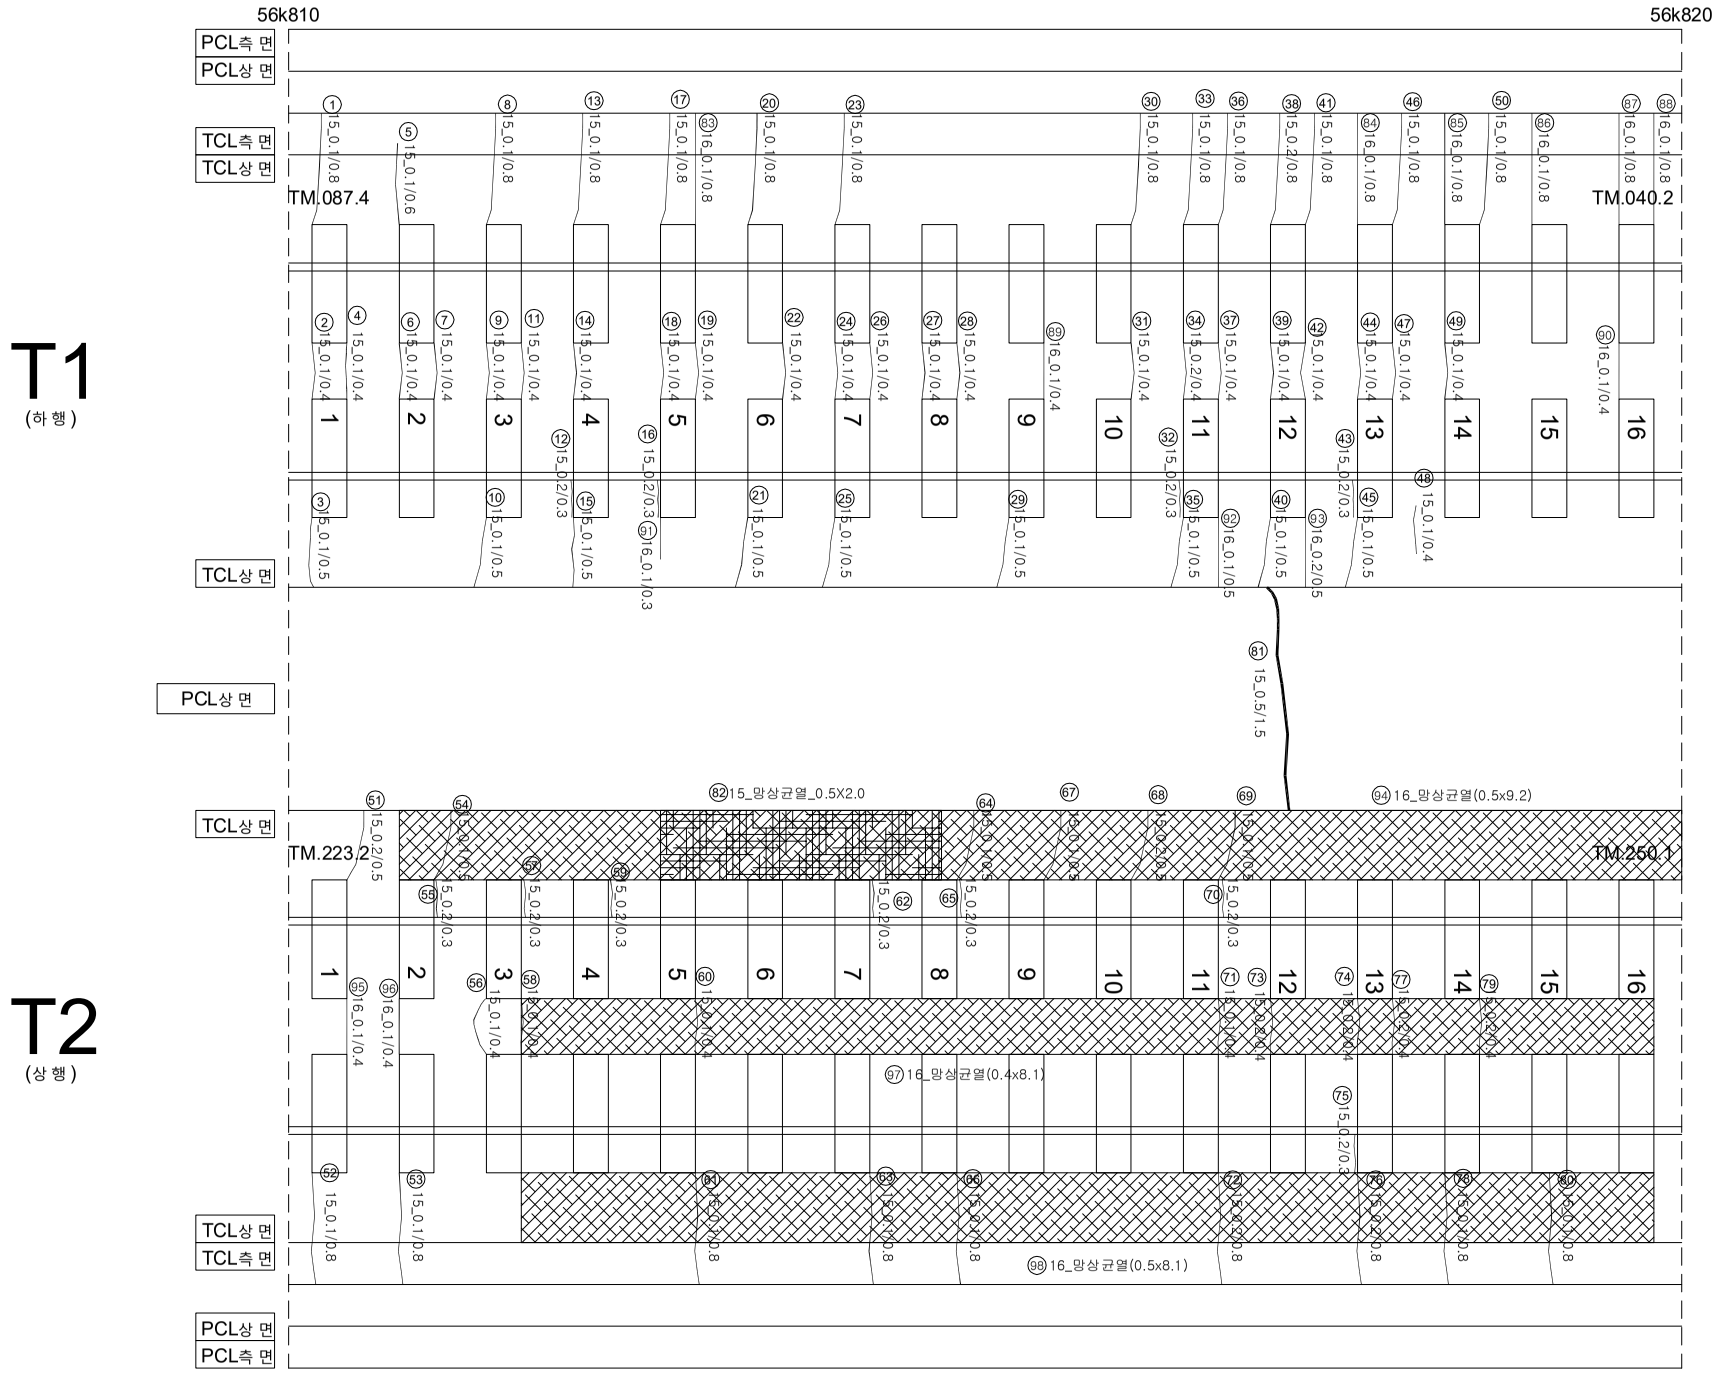
연번	손상	폭		연장		비고	연번	손상	폭		연장		비고
1	균열	0.1	㎜	0.8	m		55	경계부 균열	0.2	㎜	0.3	m	
2	균열	0.1	㎜	0.4	m		56	균열	0.1	㎜	0.5	m	
3	균열	0.1	㎜	0.5	m		57	경계부 균열	0.1	㎜	0.4	m	
4	균열	0.1	㎜	0.4	m		58	균열	0.2	㎜	0.3	m	
5	균열	0.1	㎜	0.6	m		59	경계부 균열	0.1	㎜	0.4	m	
6	균열	0.1	㎜	0.4	m		60	균열	0.2	㎜	0.3	m	
7	균열	0.1	㎜	0.4	m		61	균열	0.1	㎜	0.4	m	
8	균열	0.1	㎜	0.8	m		62	경계부 균열	0.1	㎜	0.8	m	
9	균열	0.1	㎜	0.4	m		63	균열	0.2	㎜	0.3	m	
10	균열	0.1	㎜	0.5	m		64	균열	0.1	㎜	0.5	m	
11	균열	0.1	㎜	0.4	m		65	경계부 균열	0.2	㎜	0.3	m	
12	경계부 균열	0.2	㎜	0.3	m		66	균열	0.1	㎜	0.8	m	
13	균열	0.1	㎜	0.8	m		67	균열	0.1	㎜	0.5	m	
14	균열	0.1	㎜	0.4	m		68	균열	0.2	㎜	0.5	m	
15	균열	0.1	㎜	0.5	m		69	균열	0.1	㎜	0.5	m	
16	경계부 균열	0.2	㎜	0.3	m		70	경계부 균열	0.2	㎜	0.3	m	
17	균열	0.1	㎜	0.8	m		71	균열	0.1	㎜	0.4	m	
18	균열	0.1	㎜	0.4	m		72	균열	0.2	㎜	0.8	m	
19	균열	0.1	㎜	0.4	m		73	균열	0.2	㎜	0.4	m	
20	균열	0.1	㎜	0.8	m		74	균열	0.2	㎜	0.4	m	
21	균열	0.1	㎜	0.5	m		75	경계부 균열	0.2	㎜	0.3	m	
22	균열	0.1	㎜	0.4	m		76	균열	0.2	㎜	0.8	m	
23	균열	0.1	㎜	0.8	m		77	균열	0.2	㎜	0.4	m

24	균열	0.1	㎜	0.4	m		78	균열	0.1	㎜	0.8	m	
25	균열	0.1	㎜	0.5	m		79	균열	0.2	㎜	0.4	m	
26	균열	0.1	㎜	0.4	m		80	균열	0.1	㎜	0.8	m	
27	균열	0.1	㎜	0.4	m		81	균열	0.5	㎜	1.5	m	
28	균열	0.1	㎜	0.4	m		82	망상균열	0.5	m	2	m	
29	균열	0.1	㎜	0.5	m		83	균열	0.1	㎜	0.8	m	
30	균열	0.1	㎜	0.8	m		84	균열	0.1	㎜	0.8	m	
31	균열	0.1	㎜	0.4	m		85	균열	0.1	㎜	0.8	m	
32	경계부 균열	0.2	㎜	0.3	m		86	균열	0.1	㎜	0.8	m	
33	균열	0.1	㎜	0.8	m		87	균열	0.1	㎜	0.8	m	
34	균열	0.2	㎜	0.4	m		88	균열	0.1	㎜	0.8	m	
35	균열	0.1	㎜	0.5	m		89	균열	0.1	㎜	0.4	m	
36	균열	0.1	㎜	0.8	m		90	균열	0.1	㎜	0.4	m	
37	균열	0.1	㎜	0.4	m		91	균열	0.1	㎜	0.3	m	
38	균열	0.2	㎜	0.8	m		92	균열	0.1	㎜	0.5	m	
39	균열	0.1	㎜	0.4	m		93	균열	0.2	㎜	0.5	m	
40	균열	0.1	㎜	0.5	m		94	망상균열	0.5	m	9.2	m	
41	균열	0.1	㎜	0.8	m		95	균열	0.1	㎜	0.4	m	
42	균열	0.1	㎜	0.4	m		96	균열	0.1	㎜	0.4	m	
43	경계부 균열	0.2	㎜	0.3	m		97	망상균열	0.4	m	8.5	m	
44	균열	0.1	㎜	0.4	m		98	망상균열	0.5	m	8.1	m	
45	균열	0.1	㎜	0.5	m		99						
46	균열	0.1	㎜	0.8	m		100						
47	균열	0.1	㎜	0.4	m		101						
48	균열	0.1	㎜	0.4	m		102

49	균열	0.1	㎜	0.4	m		103						
50	균열	0.1	㎜	0.8	m		104						
51	균열	0.2	㎜	0.5	m		105						
52	균열	0.1	㎜	0.8	m		106						
53	균열	0.1	㎜	0.5	m		107						
54	균열	0.2	㎜	0.3	m		108
