갈 산 교 _ 토 공 노 반 _20(56.820~56.830km, L=10m)

시 행 사	용 역 명	용 역 사	과 업 책 임 자	참 여 자 분 야 별 책 임 자	범례			
KORAIL 한국철도공사 KOREA RAILROAD	2017년도 호남고속선 오송-광주송정간 콘크리트궤도 점검용역	(주)한국구조물안전연구원 (주)한국국토안전연구원 (재)한국건설품질연구원	이 복 영	라 윤 강 김 경 기 윤 석 기	균열	0.2/2.0 (0.3㎜이하 : 흑색) 0.4/2.0 (0.3㎜초과 0.5㎜이하 : 청색) 0.6/2.0 (0.5㎜초과 1.0㎜미만 : 적색) 1.0/2.0 (1.0㎜이상 : 분홍색)	침목도상분리 망상 박리,박락,파손 백태	재료분리 철근노출 누수,습윤부 시공이음분리,층분리

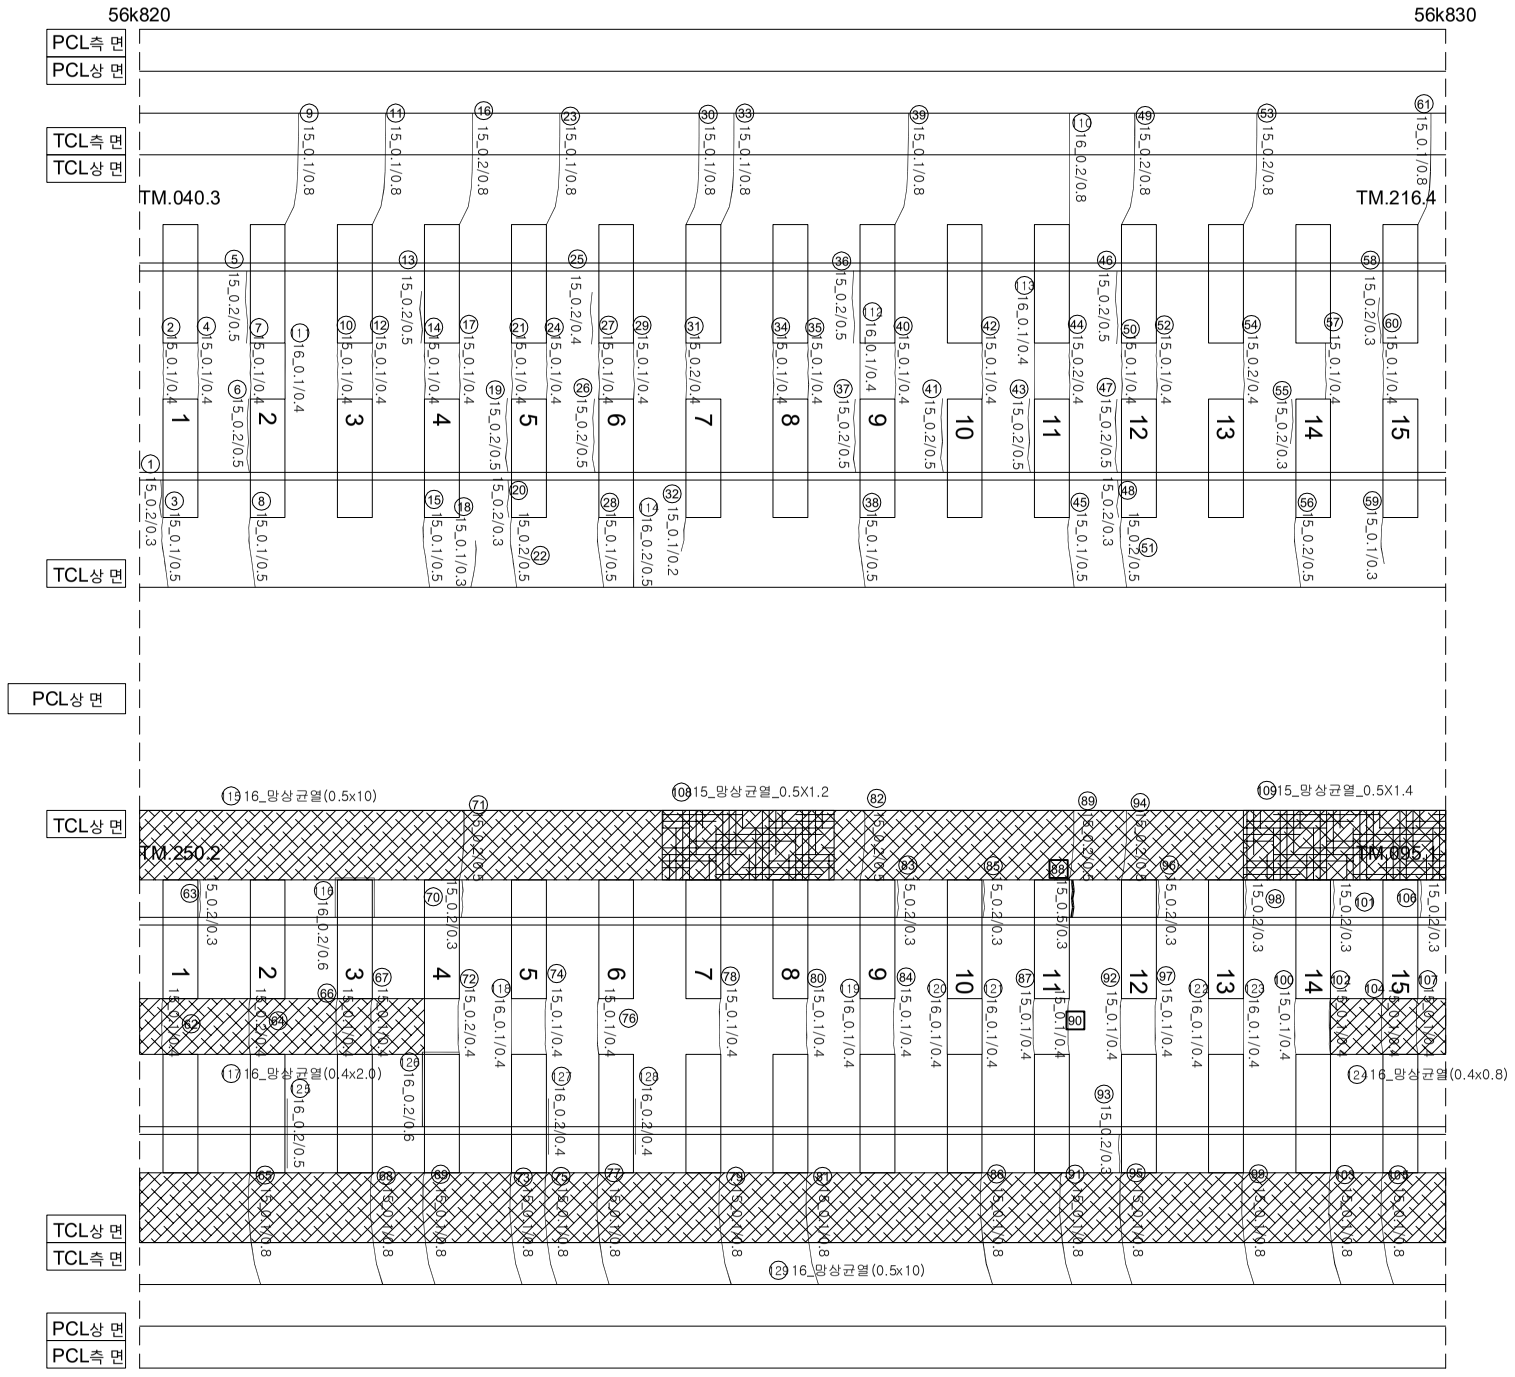
연번	손상	폭		연장		비고	연번	손상	폭		연장		비고	연번	손상	폭		연장		비고
1	경계부 균열	0.2	mm	0.3	m		56	균열	0.2	mm	0.5	m		111	균열	0.1	mm	0.4	m	
2	균열	0.1	mm	0.4	m		57	균열	0.1	mm	0.4	m		112	균열	0.1	mm	0.4	m	
3	균열	0.1	mm	0.5	m		58	경계부 균열	0.2	mm	0.3	m		113	경계부 균열	0.1	mm	0.4	m	
4	균열	0.1	mm	0.4	m		59	균열	0.1	mm	0.3	m		114	균열	0.2	mm	0.5	m	
5	경계부 균열	0.2	mm	0.5	m		60	균열	0.1	mm	0.4	m		115	망상균열	0.4	m	10.0	m	
6	경계부 균열	0.2	mm	0.5	m		61	균열	0.1	mm	0.8	m		116	경계부 균열	0.2	mm	0.6	m	
7	균열	0.1	mm	0.4	m		62	균열	0.1	mm	0.4	m		117	망상균열	0.4	m	2.0	m	
8	균열	0.1	mm	0.5	m		63	경계부 균열	0.2	mm	0.3	m		118	균열	0.1	mm	0.4	m	
9	균열	0.1	mm	0.8	m		64	균열	0.2	mm	0.4	m		119	균열	0.1	mm	0.4	m	
10	균열	0.1	mm	0.4	m		65	균열	0.1	mm	0.8	m		120	균열	0.1	mm	0.4	m	
11	균열	0.1	mm	0.8	m		66	균열	0.1	mm	0.4	m		121	균열	0.1	mm	0.4	m	
12	균열	0.1	mm	0.4	m		67	균열	0.1	mm	0.4	m		122	균열	0.1	mm	0.4	m	
13	경계부 균열	0.2	mm	0.5	m		68	균열	0.1	mm	0.8	m		123	균열	0.1	mm	0.4	m	
14	균열	0.1	mm	0.4	m		69	균열	0.1	mm	0.8	m		124	망상균열	0.4	m	0.8	m

15	균열	0.1	mm	0.5	m		70	경계부 균열	0.2	mm	0.3	m		125	경계부 균열	0.2	mm	0.5	m	
16	균열	0.2	mm	0.8	m		71	균열	0.2	mm	0.5	m		126	균열	0.2	mm	0.6	m	
17	균열	0.1	mm	0.4	m		72	균열	0.2	mm	0.4	m		127	경계부 균열	0.2	mm	0.4	m	
18	균열	0.1	mm	0.3	m		73	균열	0.1	mm	0.8	m		128	경계부 균열	0.2	mm	0.4	m	
19	경계부 균열	0.2	mm	0.5	m		74	균열	0.1	mm	0.4	m		129	망상균열	0.4	m	10.0	m	
20	균열	0.2	mm	0.3	m		75	균열	0.1	mm	0.8	m		130						
21	균열	0.1	mm	0.4	m		76	균열	0.1	mm	0.4	m		131						
22	균열	0.2	mm	0.5	m		77	균열	0.1	mm	0.8	m		132						
23	균열	0.1	mm	0.8	m		78	균열	0.1	mm	0.4	m		133						
24	균열	0.1	mm	0.4	m		79	균열	0.1	mm	0.8	m		134						
25	균열	0.2	mm	0.4	m		80	균열	0.1	mm	0.4	m		135						
26	경계부 균열	0.2	mm	0.5	m		81	균열	0.1	mm	0.8	m								
27	경계부 균열	0.1	mm	0.4	m		82	균열	0.2	mm	0.5	m								
28	균열	0.1	mm	0.5	m		83	경계부 균열	0.2	mm	0.3	m								
29	균열	0.1	mm	0.4	m		84	균열	0.1	mm	0.4	m								
30	균열	0.1	mm	8	m		85	경계부 균열	0.2	mm	0.3	m								
31	균열	0.2	mm	0.4	m		86	균열	0.1	mm	0.8	m

32	균열	0.1	mm	0.2	m		87	균열	0.1	mm	0.4	m								
33	균열	0.1	mm	0.8	m		88	경계부 균열	0.5	mm	0.3	m	2017년 도 보수							
34	균열	0.1	mm	0.4	m		89	균열	0.2	mm	0.5	m								
35	균열	0.1	mm	0.4	m		90	균열	0.1	mm	0.4	m	2017년 도 보수							
36	경계부 균열	0.2	mm	0.5	m		91	균열	0.1	mm	0.8	m								
37	경계부 균열	0.2	mm	0.5	m		92	균열	0.1	mm	0.4	m								
38	균열	0.1	mm	0.5	m		93	경계부 균열	0.2	mm	0.3	m								
39	균열	0.1	mm	0.8	m		94	균열	0.2	mm	0.5	m								
40	균열	0.1	mm	0.4	m		95	균열	0.1	mm	0.8	m								
41	경계부 균열	0.2	mm	0.5	m		96	경계부 균열	0.2	mm	0.3	m								
42	균열	0.1	mm	0.4	m		97	균열	0.1	mm	0.4	m								
43	경계부 균열	0.2	mm	0.5	m		98	경계부 균열	0.2	mm	0.3	m								
44	균열	0.2	mm	0.4	m		99	균열	0.1	mm	0.8	m								
45	균열	0.1	mm	0.5	m		100	균열	0.1	mm	0.4	m								
46	경계부 균열	0.2	mm	0.5	m		101	경계부 균열	0.2	mm	0.3	m								
47	경계부 균열	0.2	mm	0.5	m		102	균열	0.1	mm	0.4	m								
48	경계부 균열	0.2	mm	0.3	m		103	균열	0.1	mm	0.8	m								
49	균열	0.2	mm	0.8	m		104	균열	0.1	mm	0.4	m

50	균열	0.1	mm	0.4	m		105	균열	0.1	mm	0.8	m								
51	균열	0.2	mm	0.5	m		106	경계부 균열	0.2	mm	0.3	m								
52	균열	0.1	mm	0.4	m		107	균열	0.1	mm	0.4	m								
53	균열	0.2	mm	0.8	m		108	망상균열	0.5	m	1.2	m								
54	균열	0.2	mm	0.4	m		109	망상균열	0.5	m	1.4	m								
55	경계부 균열	0.2	mm	0.3	m		110	균열	0.2	mm	0.8	m
