갈 산 교 _ 토 공 노 반 _3(56.650~56.660km, L=10m)

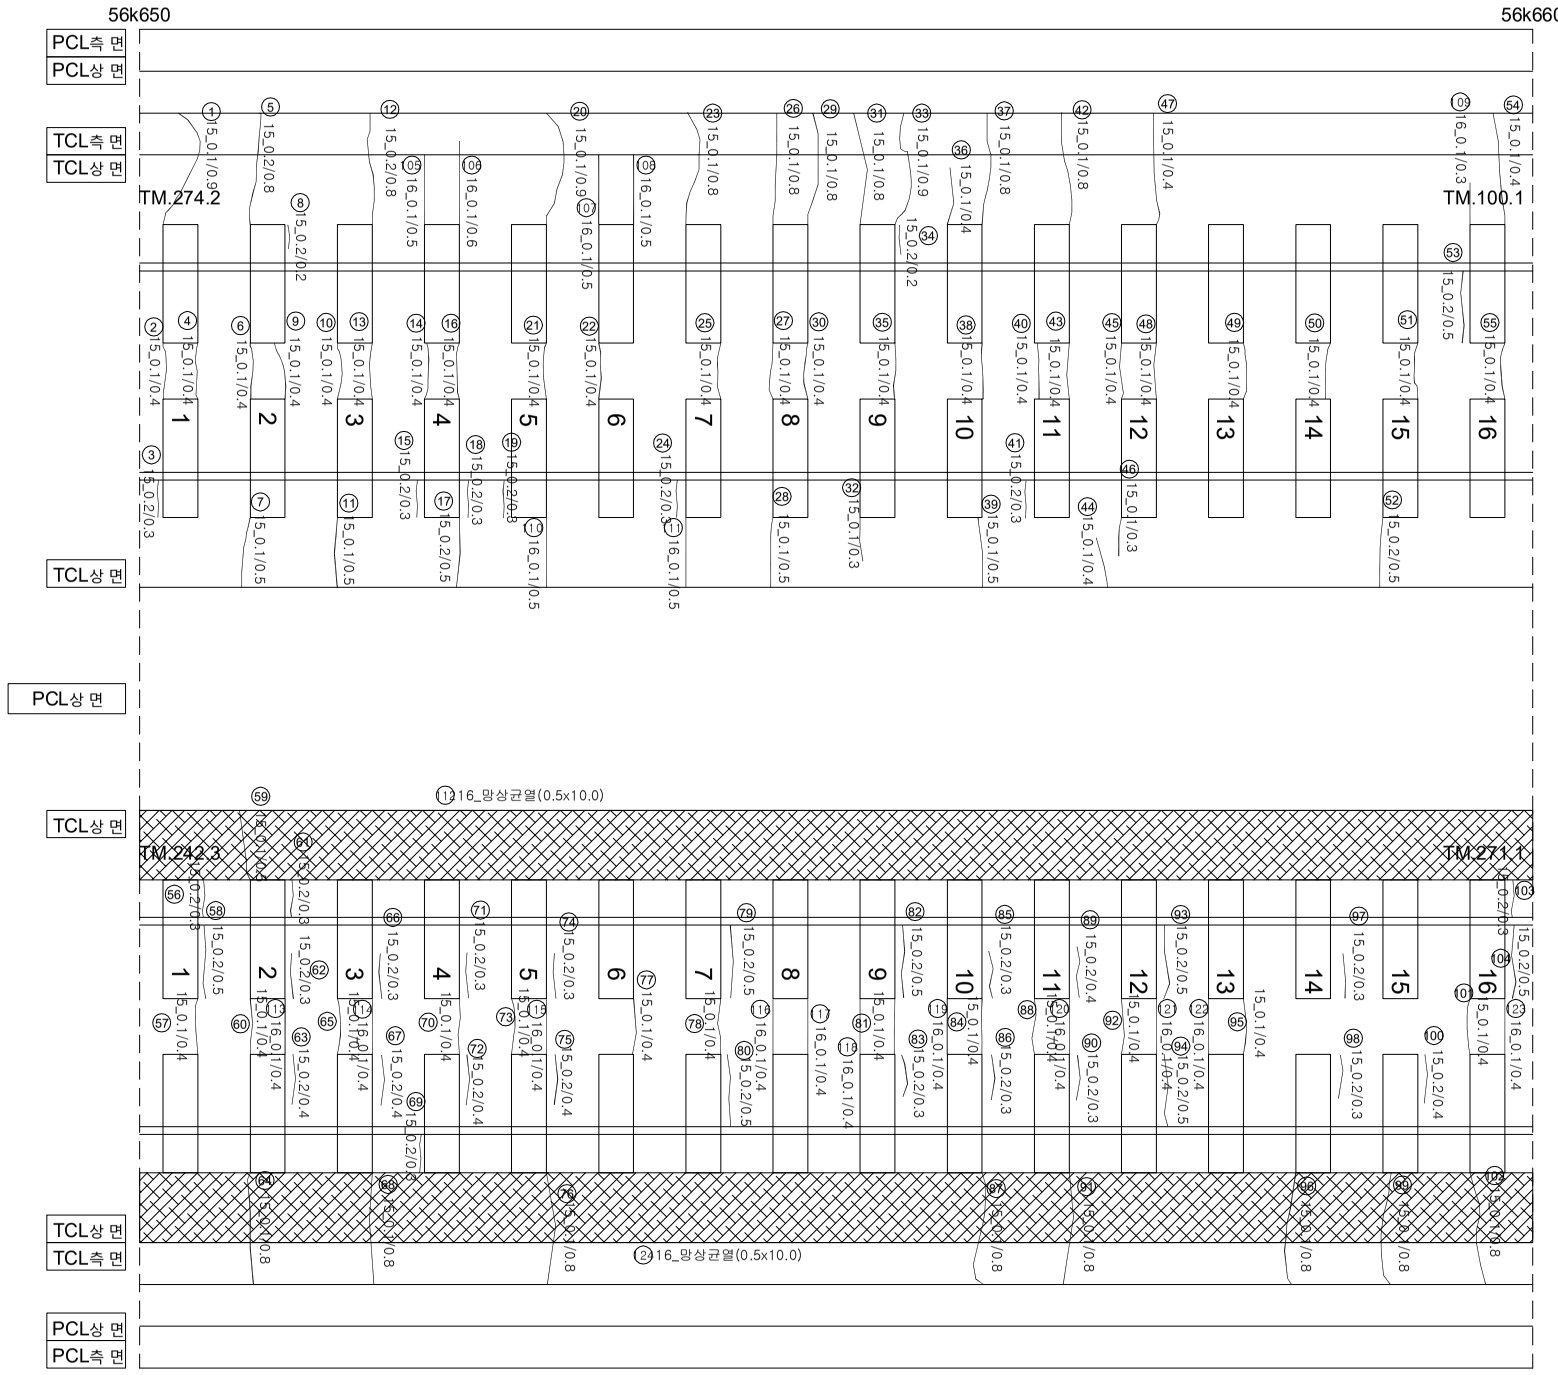
연번	손상	폭		연장		비고	연번	손상	폭		연장		비고	연번	손상	폭		연장		비고
1	균열	0.1	㎜	0.9	m		55	균열	0.1	㎜	0.4	m		109	균열	0.1	㎜	0.3	m	
2	균열	0.1	㎜	0.4	m		56	경계부 균열	0.2	㎜	0.3	m		110	균열	0.1	㎜	0.5	m	
3	경계부 균열	0.2	㎜	0.3	m		57	균열	0.1	㎜	0.4	m		111	균열	0.1	㎜	0.5	m	
4	균열	0.1	㎜	0.4	m		58	경계부 균열	0.2	㎜	0.5	m		112	망상균열	0.5	m	10.0	m	
5	균열	0.2	㎜	0.8	m		59	균열	0.1	㎜	0.5	m		113	균열	0.1	㎜	0.4	m	
6	균열	0.1	㎜	0.4	m		60	균열	0.1	㎜	0.4	m		114	균열	0.1	㎜	0.4	m	
7	균열	0.1	㎜	0.5	m		61	경계부 균열	0.2	㎜	0.3	m		115	균열	0.1	㎜	0.4	m	
8	경계부 균열	0.2	㎜	0.2	m		62	경계부 균열	0.2	㎜	0.3	m		116	균열	0.1	㎜	0.4	m	
9	균열	0.1	㎜	0.4	m		63	경계부 균열	0.2	㎜	0.4	m		117	균열	0.1	㎜	0.4	m	
10	균열	0.1	㎜	0.4	m		64	균열	0.1	㎜	0.8	m		118	균열	0.1	㎜	0.4	m	
11	균열	0.1	㎜	0.5	m		65	균열	0.1	㎜	0.4	m		119	균열	0.1	㎜	0.4	m	
12	균열	0.2	㎜	0.8	m		66	경계부 균열	0.2	㎜	0.3	m		120	균열	0.1	㎜	0.4	m	
13	균열	0.1	㎜	0.4	m		67	경계부 균열	0.2	㎜	0.4	m		121	균열	0.1	㎜	0.4	m	
14	균열	0.1	㎜	0.4	m		68	균열	0.1	㎜	0.8	m		122	균열	0.1	㎜	0.4	m	
15	경계부 균열	0.2	㎜	0.3	m		69	경계부 균열	0.2	㎜	0.3	m		123	균열	0.1	㎜	0.4	m

16	균열	0.1	㎜	0.4	m		70	균열	0.1	㎜	0.4	m		124	망상균열	0.5	m	10.0	m	
17	균열	0.2	㎜	0.5	m		71	경계부 균열	0.2	㎜	0.3	m								
18	경계부 균열	0.2	㎜	0.3	m		72	경계부 균열	0.2	㎜	0.4	m								
19	경계부 균열	0.2	㎜	0.3	m		73	균열	0.1	㎜	0.4	m								
20	균열	0.1	㎜	0.9	m		74	경계부 균열	0.2	㎜	0.3	m								
21	균열	0.1	㎜	0.4	m		75	경계부 균열	0.2	㎜	0.4	m								
22	균열	0.1	㎜	0.4	m		76	균열	0.1	㎜	0.8	m								
23	균열	0.1	㎜	0.8	m		77	균열	0.1	㎜	0.4	m								
24	경계부 균열	0.2	㎜	0.3	m		78	균열	0.1	㎜	0.4	m								
25	균열	0.1	㎜	0.4	m		79	경계부 균열	0.2	㎜	0.5	m								
26	균열	0.1	㎜	0.8	m		80	경계부 균열	0.2	㎜	0.5	m								
27	균열	0.1	㎜	0.4	m		81	균열	0.1	㎜	0.4	m								
28	균열	0.1	㎜	0.5	m		82	경계부 균열	0.2	㎜	0.5	m								
29	균열	0.1	㎜	0.8	m		83	경계부 균열	0.2	㎜	0.3	m								
30	균열	0.1	㎜	0.4	m		84	균열	0.1	㎜	0.4	m								
31	균열	0.1	㎜	0.8	m		85	경계부 균열	0.2	㎜	0.3	m								
32	균열	0.1	㎜	0.3	m		86	경계부 균열	0.2	㎜	0.3	m								
33	균열	0.1	㎜	0.9	m		87	균열	0.1	㎜	0.8	m								
34	경계부 균열	0.2	㎜	0.2	m		88	균열	0.1	㎜	0.4	m

35	균열	0.1	㎜	0.4	m		89	경계부 균열	0.2	㎜	0.4	m								
36	균열	0.1	㎜	0.4	m		90	경계부 균열	0.2	㎜	0.3	m								
37	균열	0.1	㎜	0.8	m		91	균열	0.1	㎜	0.8	m								
38	균열	0.1	㎜	0.4	m		92	균열	0.1	㎜	0.4	m								
39	균열	0.1	㎜	0.5	m		93	경계부 균열	0.2	㎜	0.5	m								
40	균열	0.1	㎜	0.4	m		94	경계부 균열	0.2	㎜	0.5	m								
41	경계부 균열	0.2	㎜	0.3	m		95	균열	0.1	㎜	0.4	m								
42	균열	0.1	㎜	0.8	m		96	균열	0.1	㎜	0.8	m								
43	균열	0.1	㎜	0.4	m		97	경계부 균열	0.2	㎜	0.3	m								
44	균열	0.1	㎜	0.4	m		98	경계부 균열	0.2	㎜	0.3	m								
45	균열	0.1	㎜	0.4	m		99	균열	0.1	㎜	0.8	m								
46	균열	0.1	㎜	0.3	m		100	경계부 균열	0.2	㎜	0.4	m								
47	균열	0.1	㎜	0.4	m		101	균열	0.1	㎜	0.4	m								
48	균열	0.1	㎜	0.4	m		102	균열	0.1	㎜	0.8	m								
49	균열	0.1	㎜	0.4	m		103	경계부 균열	0.2	㎜	0.3	m								
50	균열	0.1	㎜	0.4	m		104	경계부 균열	0.2	㎜	0.5	m								
51	균열	0.1	㎜	0.4	m		105	균열	0.1	㎜	0.5	m								
52	균열	0.2	㎜	0.5	m		106	균열	0.1	㎜	0.6	m								
53	경계부 균열	0.2	㎜	0.5	m		107	균열	0.1	㎜	0.5	m								
54	균열	0.1	㎜	0.4	m		108	균열	0.1	㎜	0.5	m
