외관조사 및 도면번호
G32_갈산교_토공노반22(56k840~56k850)

갈 산 교 _ 토 공 노 반 _22(56.840~56.850km, L=10m)

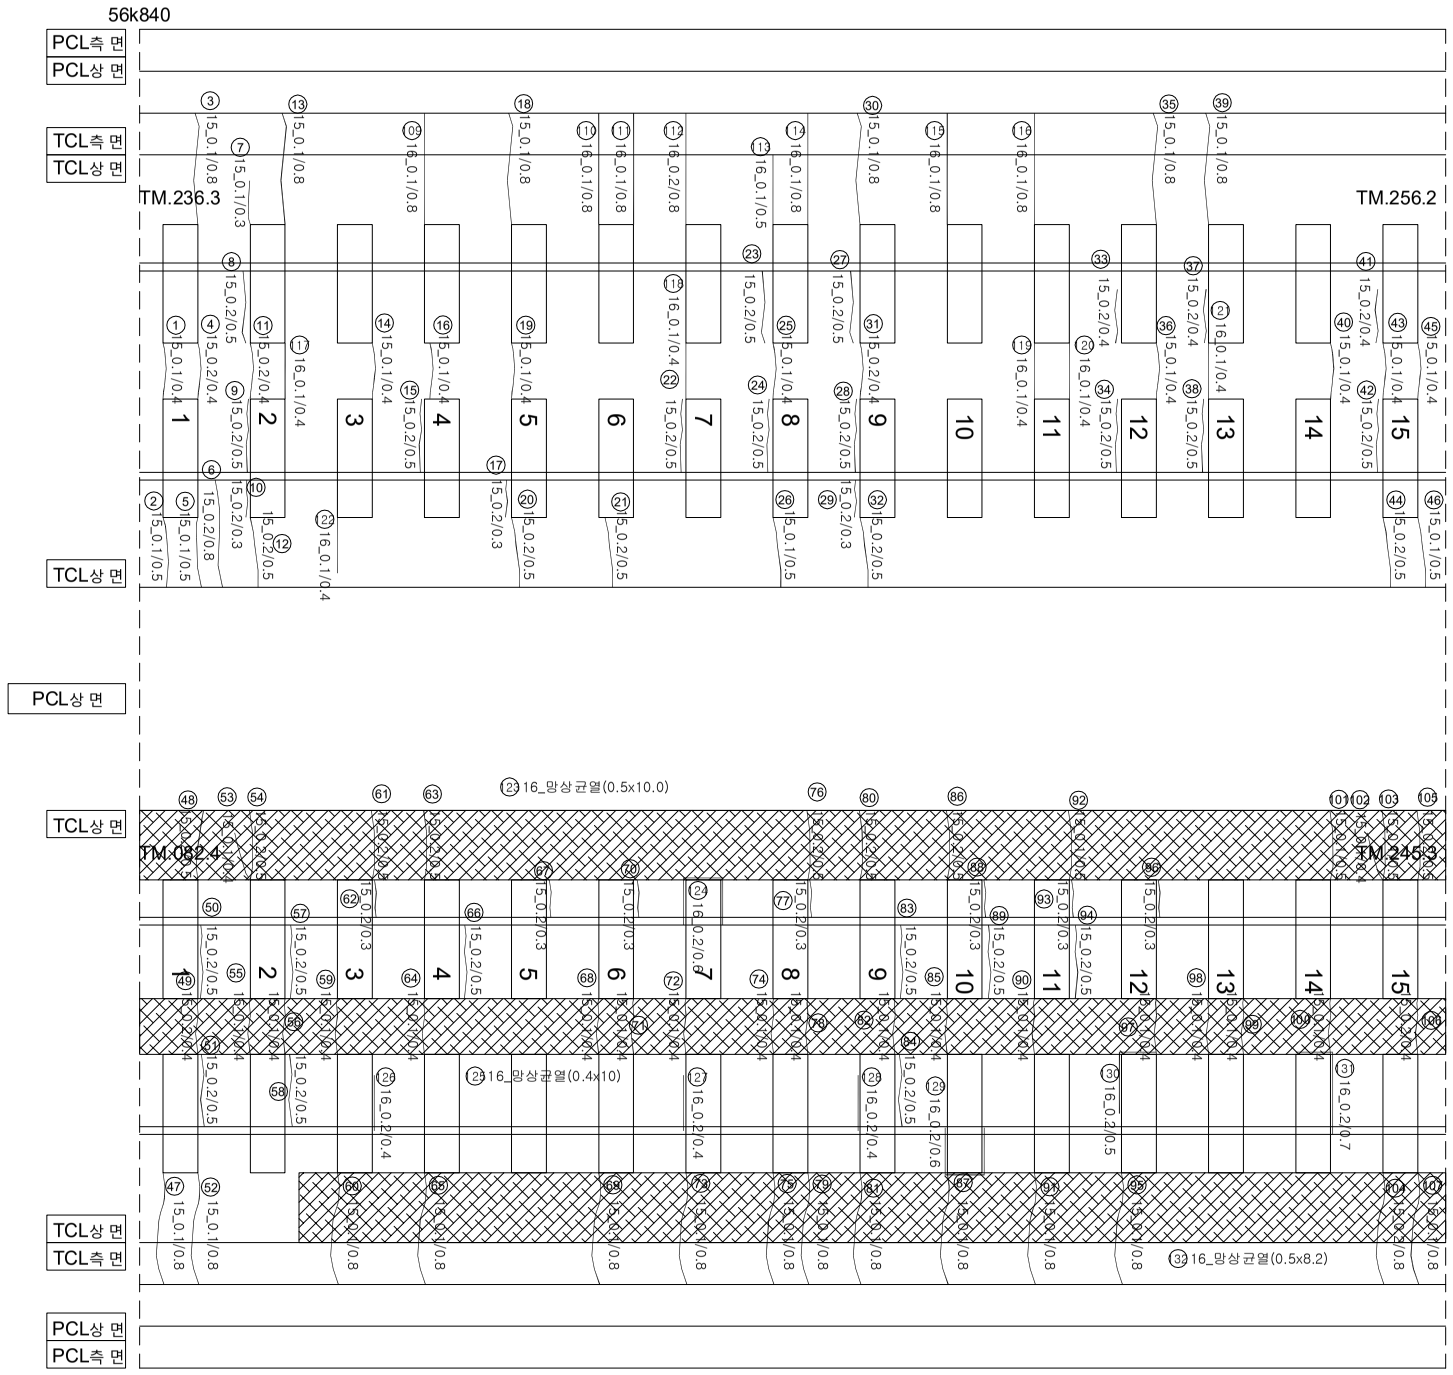
연번	손상	폭		연장		비고	연번	손상	폭		연장		비고	연번	손상	폭		연장		비고
1	균열	0.1	㎜	0.4	m		55	균열	0.1	㎜	0.4	m		109	균열	0.1	㎜	0.8	m	
2	균열	0.1	㎜	0.5	m		56	균열	0.1	㎜	0.4	m		110	균열	0.1	㎜	0.8	m	
3	균열	0.1	㎜	0.8	m		57	경계부 균열	0.2	㎜	0.5	m		111	균열	0.1	㎜	0.8	m	
4	균열	0.2	㎜	0.4	m		58	경계부 균열	0.2	㎜	0.5	m		112	균열	0.2	㎜	0.8	m	
5	균열	0.1	㎜	0.5	m		59	균열	0.1	㎜	0.4	m		113	균열	0.1	㎜	0.5	m	
6	균열	0.2	㎜	0.8	m		60	균열	0.1	㎜	0.8	m		114	균열	0.1	㎜	0.8	m	
7	균열	0.1	㎜	0.3	m		61	균열	0.2	㎜	0.5	m		115	균열	0.1	㎜	0.8	m	
8	경계부 균열	0.2	㎜	0.5	m		62	경계부 균열	0.2	㎜	0.5	m		116	균열	0.1	㎜	0.8	m	
9	경계부 균열	0.2	㎜	0.5	m		63	균열	0.2	㎜	0.5	m		117	균열	0.1	㎜	0.4	m	
10	경계부 균열	0.2	㎜	0.3	m		64	균열	0.1	㎜	0.4	m		118	균열	0.1	㎜	0.4	m	
11	균열	0.2	㎜	0.4	m		65	균열	0.1	㎜	0.8	m		119	균열	0.1	㎜	0.4	m	
12	균열	0.2	㎜	0.5	m		66	경계부 균열	0.2	㎜	0.5	m		120	균열	0.1	㎜	0.4	m	
13	균열	0.1	㎜	0.8	m		67	경계부 균열	0.2	㎜	0.3	m		121	균열	0.1	㎜	0.4	m	
14	균열	0.1	㎜	0.4	m		68	균열	0.1	㎜	0.4	m		122	균열	0.1	㎜	0.4	m	
15	경계부 균열	0.2	㎜	0.5	m		69	균열	0.1	㎜	0.8	m		123	망상균열	0.5	m	10.0	m

16	균열	0.1	㎜	0.4	m		70	경계부 균열	0.2	㎜	0.3	m		124	경계부 균열	0.2	㎜	0.6	m	
17	경계부 균열	0.2	㎜	0.3	m		71	균열	0.1	㎜	0.4	m		125	망상균열	0.4	m	10.0	m	
18	균열	0.1	㎜	0.8	m		72	균열	0.1	㎜	0.4	m		126	경계부 균열	0.2	㎜	0.4	m	
19	균열	0.1	㎜	0.4	m		73	균열	0.1	㎜	0.8	m		127	경계부 균열	0.2	㎜	0.4	m	
20	균열	0.2	㎜	0.5	m		74	균열	0.1	㎜	0.4	m		128	경계부 균열	0.2	㎜	0.4	m	
21	균열	0.2	㎜	0.5	m		75	균열	0.1	㎜	0.8	m		129	경계부 균열	0.2	㎜	0.6	m	
22	경계부 균열	0.2	㎜	0.5	m		76	균열	0.2	㎜	0.5	m		130	균열	0.2	㎜	0.5	m	
23	경계부 균열	0.2	㎜	0.5	m		77	경계부 균열	0.2	㎜	0.3	m		131	경계부 균열	0.2	㎜	0.7	m	
24	균열	0.2	㎜	0.5	m		78	균열	0.1	㎜	0.4	m		132	망상균열	0.5	m	8.2	m	
25	균열	0.1	㎜	0.4	m		79	균열	0.1	㎜	0.8	m		133						
26	균열	0.1	㎜	0.5	m		80	균열	0.2	㎜	0.5	m								
27	경계부 균열	0.2	㎜	0.5	m		81	균열	0.1	㎜	0.8	m								
28	경계부 균열	0.2	㎜	0.5	m		82	균열	0.1	㎜	0.4	m								
29	경계부 균열	0.2	㎜	0.3	m		83	경계부 균열	0.2	㎜	0.5	m								
30	균열	0.1	㎜	0.8	m		84	경계부 균열	0.2	㎜	0.5	m								
31	균열	0.2	㎜	0.4	m		85	균열	0.1	㎜	0.4	m								
32	균열	0.2	㎜	0.5	m		86	균열	0.2	㎜	0.5	m

33	경계부 균열	0.2	㎜	0.4	m		87	균열	0.1	㎜	0.8	m								
34	경계부 균열	0.2	㎜	0.5	m		88	경계부 균열	0.2	㎜	0.3	m								
35	균열	0.1	㎜	0.8	m		89	경계부 균열	0.2	㎜	0.5	m								
36	균열	0.1	㎜	0.4	m		90	균열	0.1	㎜	0.4	m								
37	경계부 균열	0.2	㎜	0.4	m		91	균열	0.1	㎜	0.8	m								
38	경계부 균열	0.2	㎜	0.5	m		92	균열	0.1	㎜	0.5	m								
39	균열	0.1	㎜	0.8	m		93	경계부 균열	0.2	㎜	0.3	m								
40	균열	0.1	㎜	0.4	m		94	경계부 균열	0.2	㎜	0.5	m								
41	경계부 균열	0.2	㎜	0.4	m		95	균열	0.1	㎜	0.8	m								
42	경계부 균열	0.2	㎜	0.5	m		96	경계부 균열	0.2	㎜	0.3	m								
43	균열	0.1	㎜	0.4	m		97	균열	0.1	㎜	0.4	m								
44	균열	0.2	㎜	0.5	m		98	균열	0.1	㎜	0.4	m								
45	균열	0.1	㎜	0.4	m		99	균열	0.1	㎜	0.4	m								
46	균열	0.1	㎜	0.5	m		100	균열	0.1	㎜	0.4	m								
47	균열	0.1	㎜	0.8	m		101	균열	0.1	㎜	0.5	m								
48	균열	0.2	㎜	0.5	m		102	균열	0.1	㎜	0.4	m								
49	균열	0.2	㎜	0.4	m		103	균열	0.1	㎜	0.5	m								
50	경계부 균열	0.2	㎜	0.5	m		104	균열	0.2	㎜	0.8	m								
51	경계부 균열	0.2	㎜	0.5	m		105	균열	0.2	㎜	0.5	m								
52	균열	0.1	㎜	0.8	m		106	균열	0.2	㎜	0.4	m

53	균열	0.1	㎜	0.4	m		107	균열	0.1	㎜	0.8	m								
54	균열	0.2	㎜	0.5	m		108	균열	0.1	㎜	0.8	m
