외관조사 및 도면번호
G32_갈산교_토공노반24(56k860~56k870)

갈 산 교 _ 토 공 노 반 _24(56.860~56.870km, L=10m)

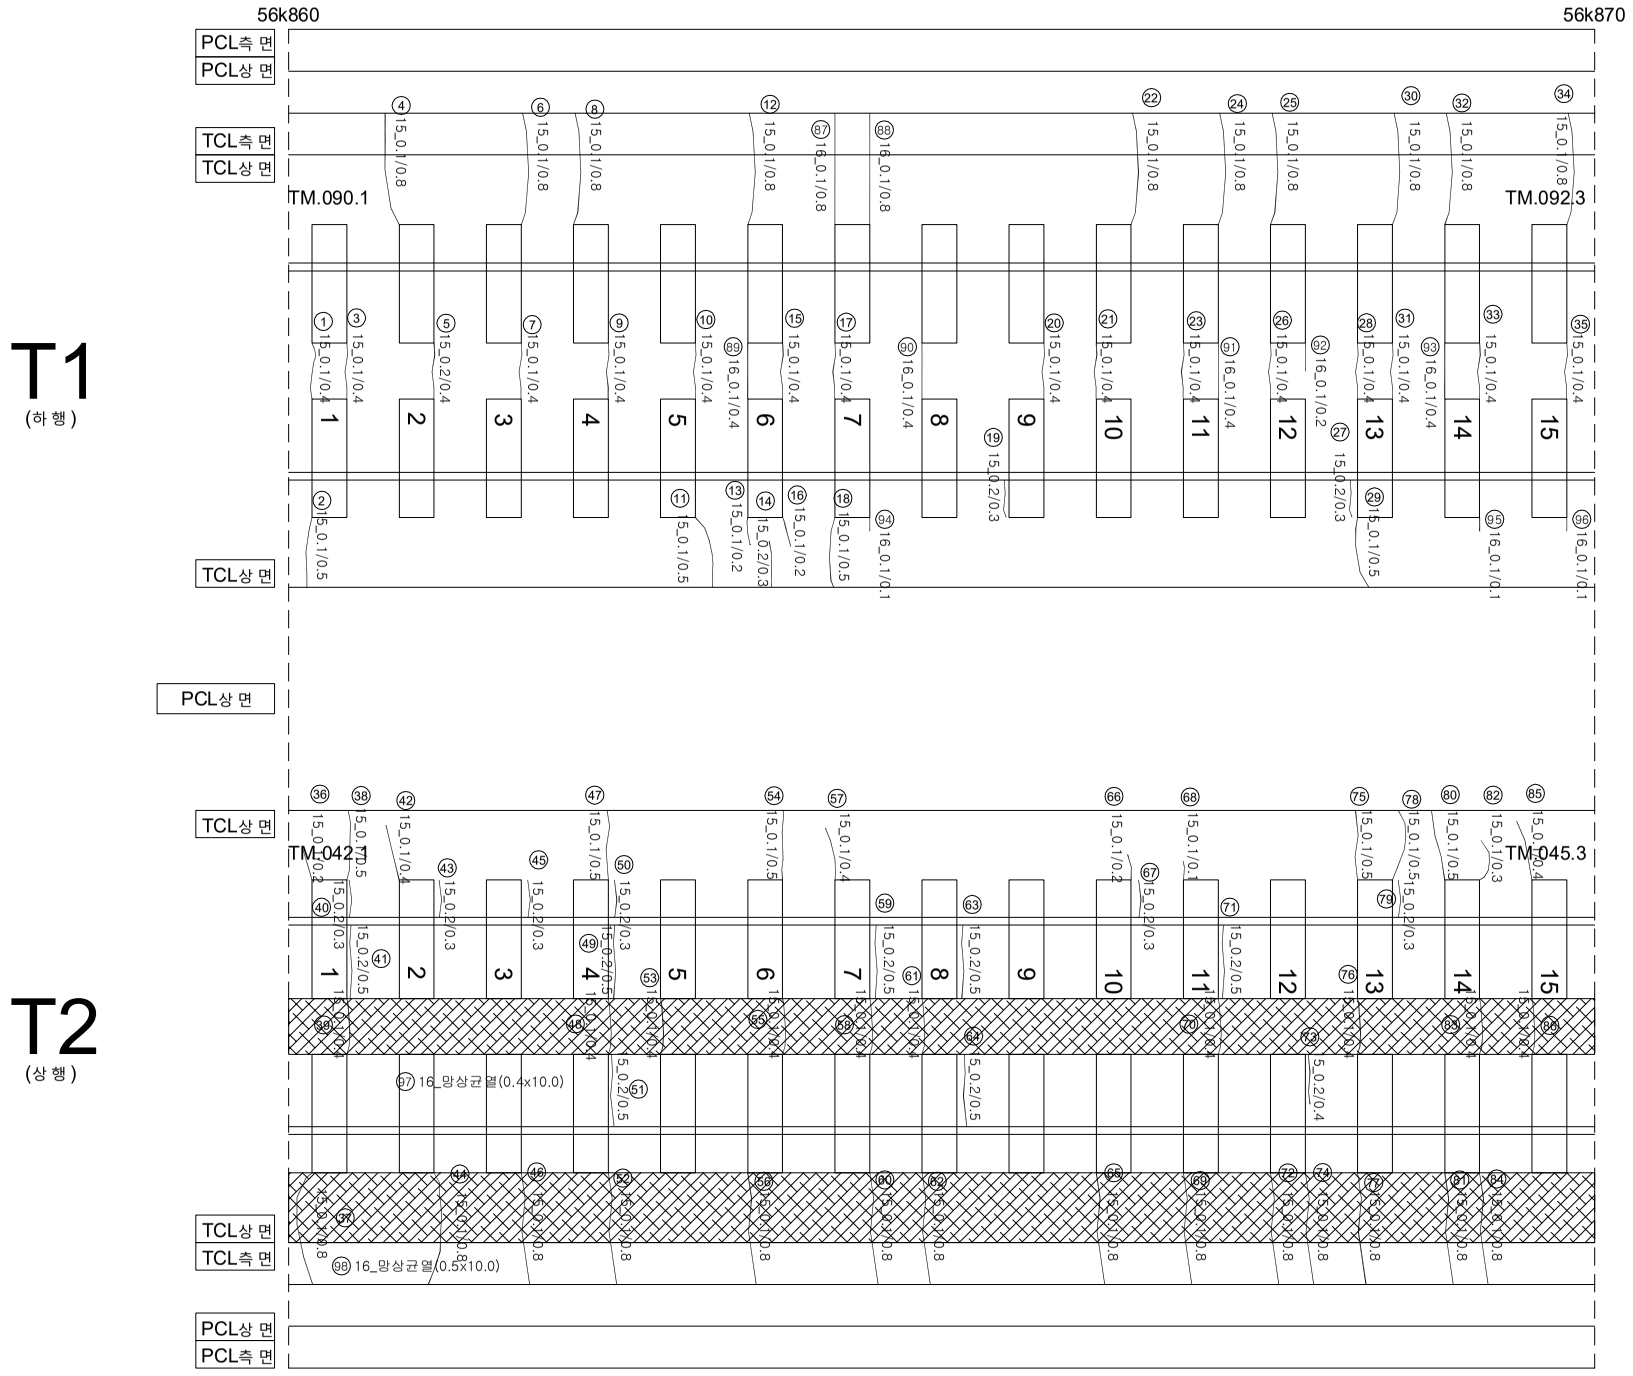
연번	손상	폭		연장		비고	연번	손상	폭		연장		비고
1	균열	0.1	㎜	0.4	m		55	균열	0.1	㎜	0.4	m	
2	균열	0.1	㎜	0.5	m		56	균열	0.1	㎜	0.8	m	
3	균열	0.1	㎜	0.4	m		57	균열	0.1	㎜	0.4	m	
4	균열	0.1	㎜	0.8	m		58	균열	0.1	㎜	0.4	m	
5	균열	0.2	㎜	0.4	m		59	경계부 균열	0.2	㎜	0.5	m	
6	균열	0.1	㎜	0.8	m		60	균열	0.1	㎜	0.8	m	
7	균열	0.1	㎜	0.4	m		61	균열	0.1	㎜	0.4	m	
8	균열	0.1	㎜	0.8	m		62	균열	0.1	㎜	0.8	m	
9	균열	0.1	㎜	0.4	m		63	경계부 균열	0.2	㎜	0.5	m	
10	균열	0.1	㎜	0.4	m		64	경계부 균열	0.2	㎜	0.5	m	
11	균열	0.1	㎜	0.5	m		65	균열	0.1	㎜	0.8	m	
12	균열	0.1	㎜	0.8	m		66	균열	0.1	㎜	0.2	m	
13	균열	0.1	㎜	0.2	m		67	경계부 균열	0.2	㎜	0.3	m	
14	균열	0.2	㎜	0.3	m		68	균열	0.1	㎜	0.1	m	
15	균열	0.1	㎜	0.4	m		69	균열	0.1	㎜	0.8	m	
16	균열	0.1	㎜	0.2	m		70	균열	0.1	㎜	0.4	m	
17	균열	0.1	㎜	0.4	m		71	경계부 균열	0.2	㎜	0.5	m	
18	균열	0.1	㎜	0.5	m		72	균열	0.1	㎜	0.8	m	
19	경계부 균열	0.2	㎜	0.3	m		73	경계부 균열	0.2	㎜	0.4	m	
20	균열	0.1	㎜	0.4	m		74	균열	0.1	㎜	0.8	m	
21	균열	0.1	㎜	0.4	m		75	균열	0.1	㎜	0.5	m	
22	균열	0.1	㎜	0.8	m		76	균열	0.1	㎜	0.4	m	
23	균열	0.1	㎜	0.4	m		77	균열	0.1	㎜	0.8	m

24	균열	0.1	㎜	0.8	m		78	균열	0.1	㎜	0.5	m	
25	균열	0.1	㎜	0.8	m		79	경계부 균열	0.2	㎜	0.3	m	
26	균열	0.1	㎜	0.4	m		80	균열	0.1	㎜	0.5	m	
27	경계부 균열	0.2	㎜	0.3	m		81	균열	0.1	㎜	0.8	m	
28	균열	0.1	㎜	0.4	m		82	균열	0.1	㎜	0.3	m	
29	균열	0.1	㎜	0.5	m		83	균열	0.1	㎜	0.4	m	
30	균열	0.1	㎜	0.8	m		84	균열	0.1	㎜	0.8	m	
31	균열	0.1	㎜	0.4	m		85	균열	0.1	㎜	0.4	m	
32	균열	0.1	㎜	0.8	m		86	균열	0.1	㎜	0.4	m	
33	균열	0.1	㎜	0.4	m		87	균열	0.1	㎜	0.8	m	
34	균열	0.1	㎜	0.8	m		88	균열	0.1	㎜	0.8	m	
35	균열	0.1	㎜	0.4	m		89	균열	0.1	㎜	0.4	m	
36	균열	0.1	㎜	0.2	m		90	균열	0.1	㎜	0.4	m	
37	균열	0.1	㎜	0.8	m		91	균열	0.1	㎜	0.4	m	
38	균열	0.1	㎜	0.5	m		92	균열	0.1	㎜	0.2	m	
39	균열	0.1	㎜	0.4	m		93	균열	0.1	㎜	0.4	m	
40	경계부 균열	0.2	㎜	0.3	m		94	균열	0.1	㎜	0.1	m	
41	경계부 균열	0.2	㎜	0.5	m		95	균열	0.1	㎜	0.1	m	
42	균열	0.1	㎜	0.4	m		96	균열	0.1	㎜	0.1	m	
43	경계부 균열	0.2	㎜	0.3	m		97	망상균열	0.4	m	10.0	m	
44	균열	0.1	㎜	0.8	m		98	망상균열	0.5	m	10.0	m	
45	경계부 균열	0.2	㎜	0.3	m		99						
46	균열	0.1	㎜	0.8	m		100						
47	균열	0.1	㎜	0.5	m		101						
48	균열	0.1	㎜	0.4	m		102

49	경계부 균열	0.2	㎜	0.5	m		103						
50	경계부 균열	0.2	㎜	0.3	m		104						
51	경계부 균열	0.2	㎜	0.5	m		105						
52	균열	0.1	㎜	0.8	m		106						
53	균열	0.1	㎜	0.4	m		107						
54	균열	0.1	㎜	0.5	m		108
