외관조사 및 도면번호
G32_갈산교_토공노반9(56k710~56k720)

갈 산 교 _ 토 공 노 반 _ 9(56.710~56.720km, L=10m)

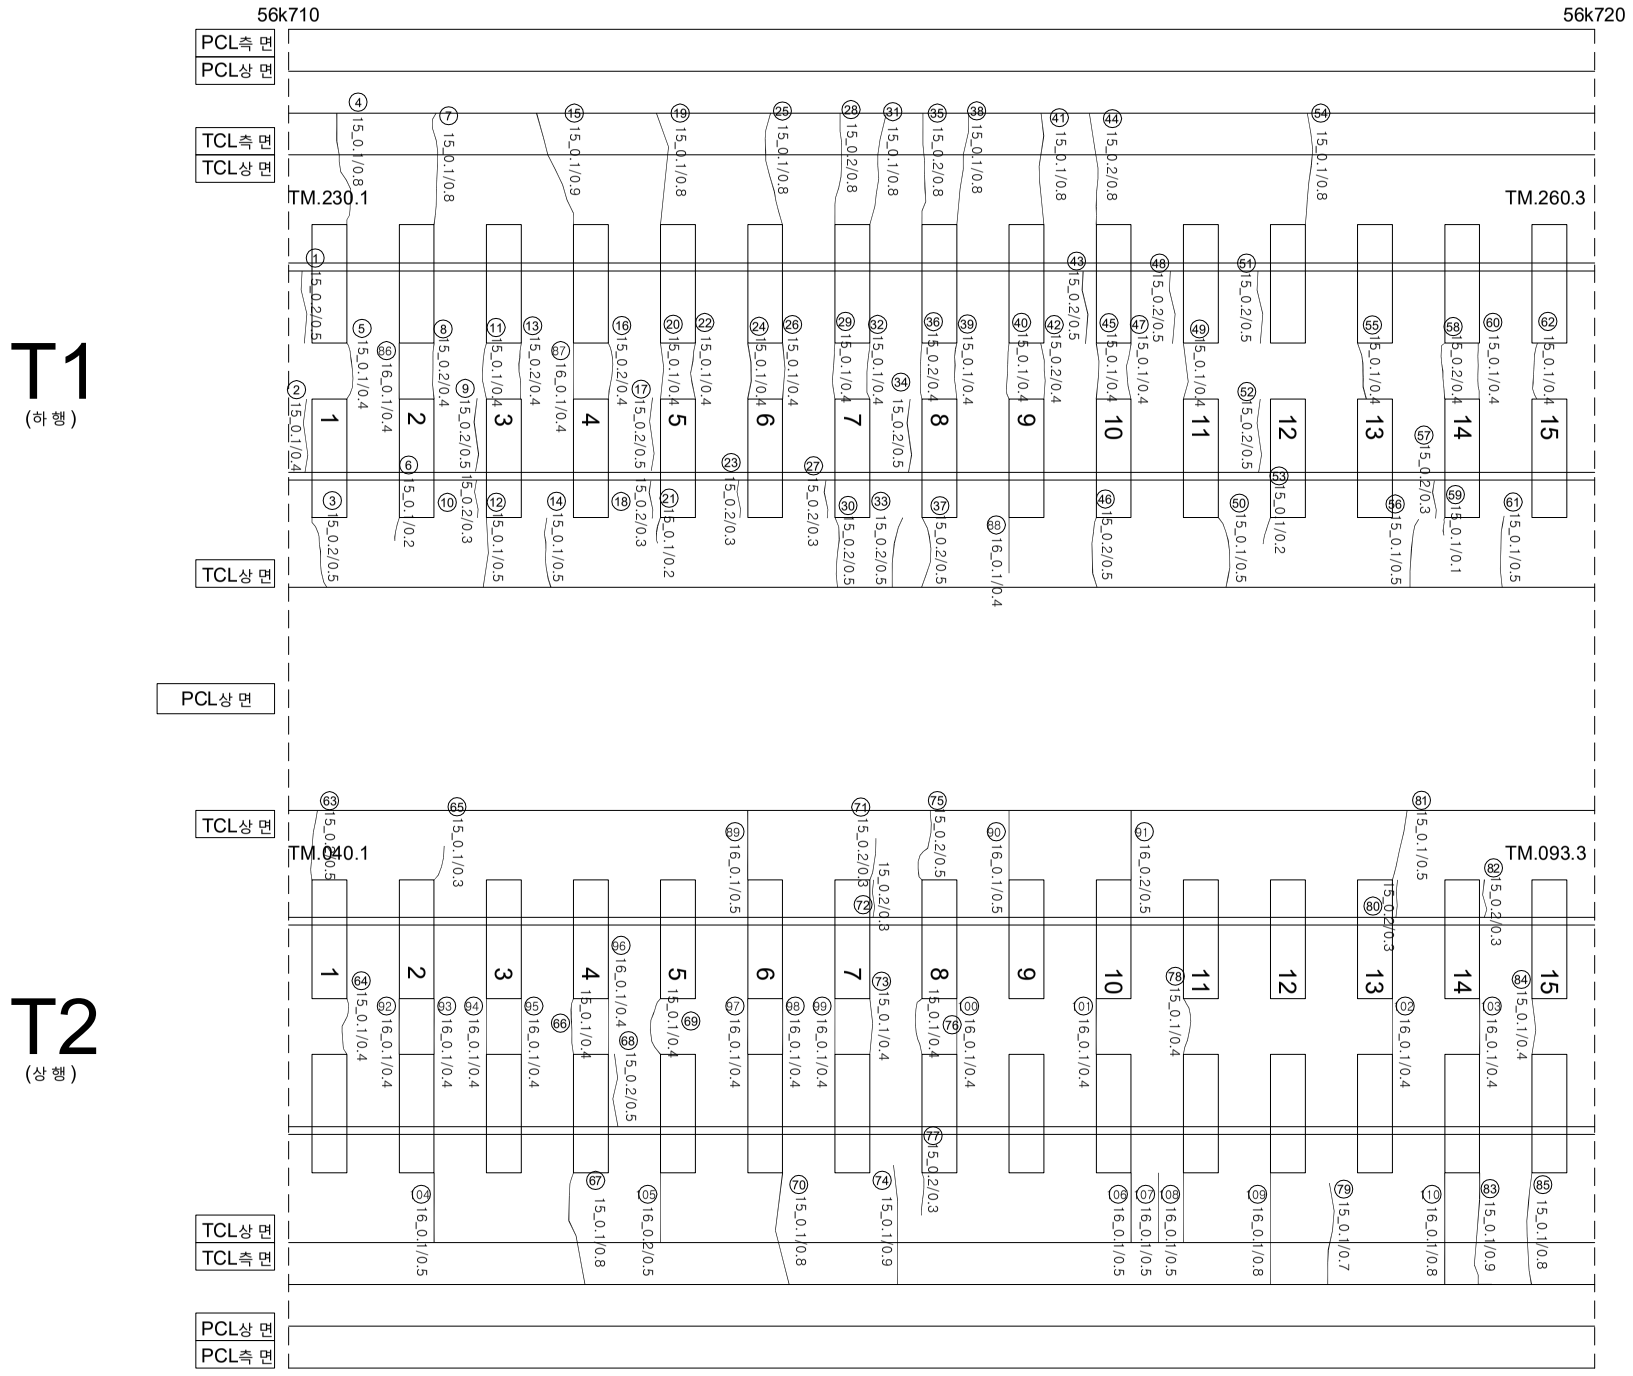
연번	손상	폭		연장		비고	연번	손상	폭		연장		비고	연번	손상	폭		연장		비고
1	경계부 균열	0.2	㎜	0.5	m		55	균열	0.1	㎜	0.4	m		109	균열	0.1	㎜	0.8	m	
2	경계부 균열	0.1	㎜	0.4	m		56	균열	0.1	㎜	0.5	m		110	균열	0.1	㎜	0.8	m	
3	균열	0.2	㎜	0.5	m		57	경계부 균열	0.2	㎜	0.3	m								
4	균열	0.1	㎜	0.8	m		58	균열	0.2	㎜	0.4	m								
5	균열	0.1	㎜	0.4	m		59	균열	0.1	㎜	0.1	m								
6	균열	0.1	㎜	0.2	m		60	균열	0.1	㎜	0.4	m								
7	균열	0.1	㎜	0.8	m		61	균열	0.1	㎜	0.5	m								
8	균열	0.2	㎜	0.4	m		62	균열	0.1	㎜	0.4	m								
9	경계부 균열	0.2	㎜	0.5	m		63	균열	0.2	㎜	0.5	m								
10	경계부 균열	0.2	㎜	0.3	m		64	균열	0.1	㎜	0.4	m								
11	균열	0.1	㎜	0.4	m		65	균열	0.1	㎜	0.3	m								
12	균열	0.1	㎜	0.5	m		66	균열	0.1	㎜	0.4	m								
13	균열	0.2	㎜	0.4	m		67	균열	0.1	㎜	0.8	m								
14	균열	0.1	㎜	0.5	m		68	경계부 균열	0.2	㎜	0.5	m								
15	균열	0.1	㎜	0.9	m		69	균열	0.1	㎜	0.4	m								
16	균열	0.2	㎜	0.4	m		70	균열	0.1	㎜	0.8	m								
17	경계부 균열	0.2	㎜	0.5	m		71	균열	0.2	㎜	0.3	m								
18	경계부 균열	0.2	㎜	0.3	m		72	경계부 균열	0.2	㎜	0.3	m								
19	균열	0.1	㎜	0.8	m		73	균열	0.1	㎜	0.4	m

20	균열	0.1	㎜	0.4	m		74	균열	0.1	㎜	0.9	m								
21	균열	0.1	㎜	0.2	m		75	균열	0.2	㎜	0.5	m								
22	균열	0.1	㎜	0.4	m		76	균열	0.1	㎜	0.4	m								
23	경계부 균열	0.2	㎜	0.3	m		77	균열	0.2	㎜	0.3	m								
24	균열	0.1	㎜	0.4	m		78	균열	0.1	㎜	0.4	m								
25	균열	0.1	㎜	0.8	m		79	균열	0.1	㎜	0.7	m								
26	균열	0.1	㎜	0.4	m		80	경계부 균열	0.2	㎜	0.3	m								
27	경계부 균열	0.2	㎜	0.3	m		81	균열	0.1	㎜	0.5	m								
28	균열	0.2	㎜	0.8	m		82	경계부 균열	0.2	㎜	0.3	m								
29	균열	0.1	㎜	0.4	m		83	균열	0.1	㎜	0.9	m								
30	균열	0.2	㎜	0.5	m		84	균열	0.1	㎜	0.4	m								
31	균열	0.1	㎜	0.8	m		85	균열	0.1	㎜	0.8	m								
32	균열	0.1	㎜	0.4	m		86	균열	0.1	㎜	0.4	m								
33	균열	0.2	㎜	0.5	m		87	균열	0.1	㎜	0.4	m								
34	경계부 균열	0.2	㎜	0.5	m		88	균열	0.1	㎜	0.4	m								
35	균열	0.2	㎜	0.8	m		89	균열	0.1	㎜	0.5	m								
36	균열	0.2	㎜	0.4	m		90	균열	0.1	㎜	0.5	m								
37	균열	0.2	㎜	0.5	m		91	균열	0.1	㎜	0.5	m								
38	균열	0.1	㎜	0.8	m		92	균열	0.1	㎜	0.4	m								
39	균열	0.1	㎜	0.4	m		93	균열	0.1	㎜	0.4	m								
40	균열	0.1	㎜	0.4	m		94	균열	0.1	㎜	0.4	m

41	균열	0.1	㎜	0.8	m		95	균열	0.1	㎜	0.4	m								
42	균열	0.2	㎜	0.4	m		96	균열	0.1	㎜	0.4	m								
43	경계부 균열	0.2	㎜	0.5	m		97	균열	0.1	㎜	0.4	m								
44	균열	0.2	㎜	0.8	m		98	균열	0.1	㎜	0.4	m								
45	균열	0.1	㎜	0.4	m		99	균열	0.1	㎜	0.4	m								
46	균열	0.2	㎜	0.5	m		100	균열	0.1	㎜	0.4	m								
47	균열	0.1	㎜	0.4	m		101	균열	0.1	㎜	0.4	m								
48	경계부 균열	0.2	㎜	0.5	m		102	균열	0.1	㎜	0.4	m								
49	균열	0.1	㎜	0.4	m		103	균열	0.1	㎜	0.4	m								
50	균열	0.1	㎜	0.5	m		104	균열	0.1	㎜	0.5	m								
51	경계부 균열	0.2	㎜	0.5	m		105	균열	0.2	㎜	0.5	m								
52	경계부 균열	0.2	㎜	0.5	m		106	균열	0.1	㎜	0.5	m								
53	균열	0.1	㎜	0.2	m		107	균열	0.1	㎜	0.5	m								
54	균열	0.1	㎜	0.8	m		108	균열	0.1	㎜	0.5	m
