외관조사 결과도번호
G32_갈산교_토공노반10(56k720~56k730)

갈산교_토공노반_10(56.720~56.730km, L=10m)

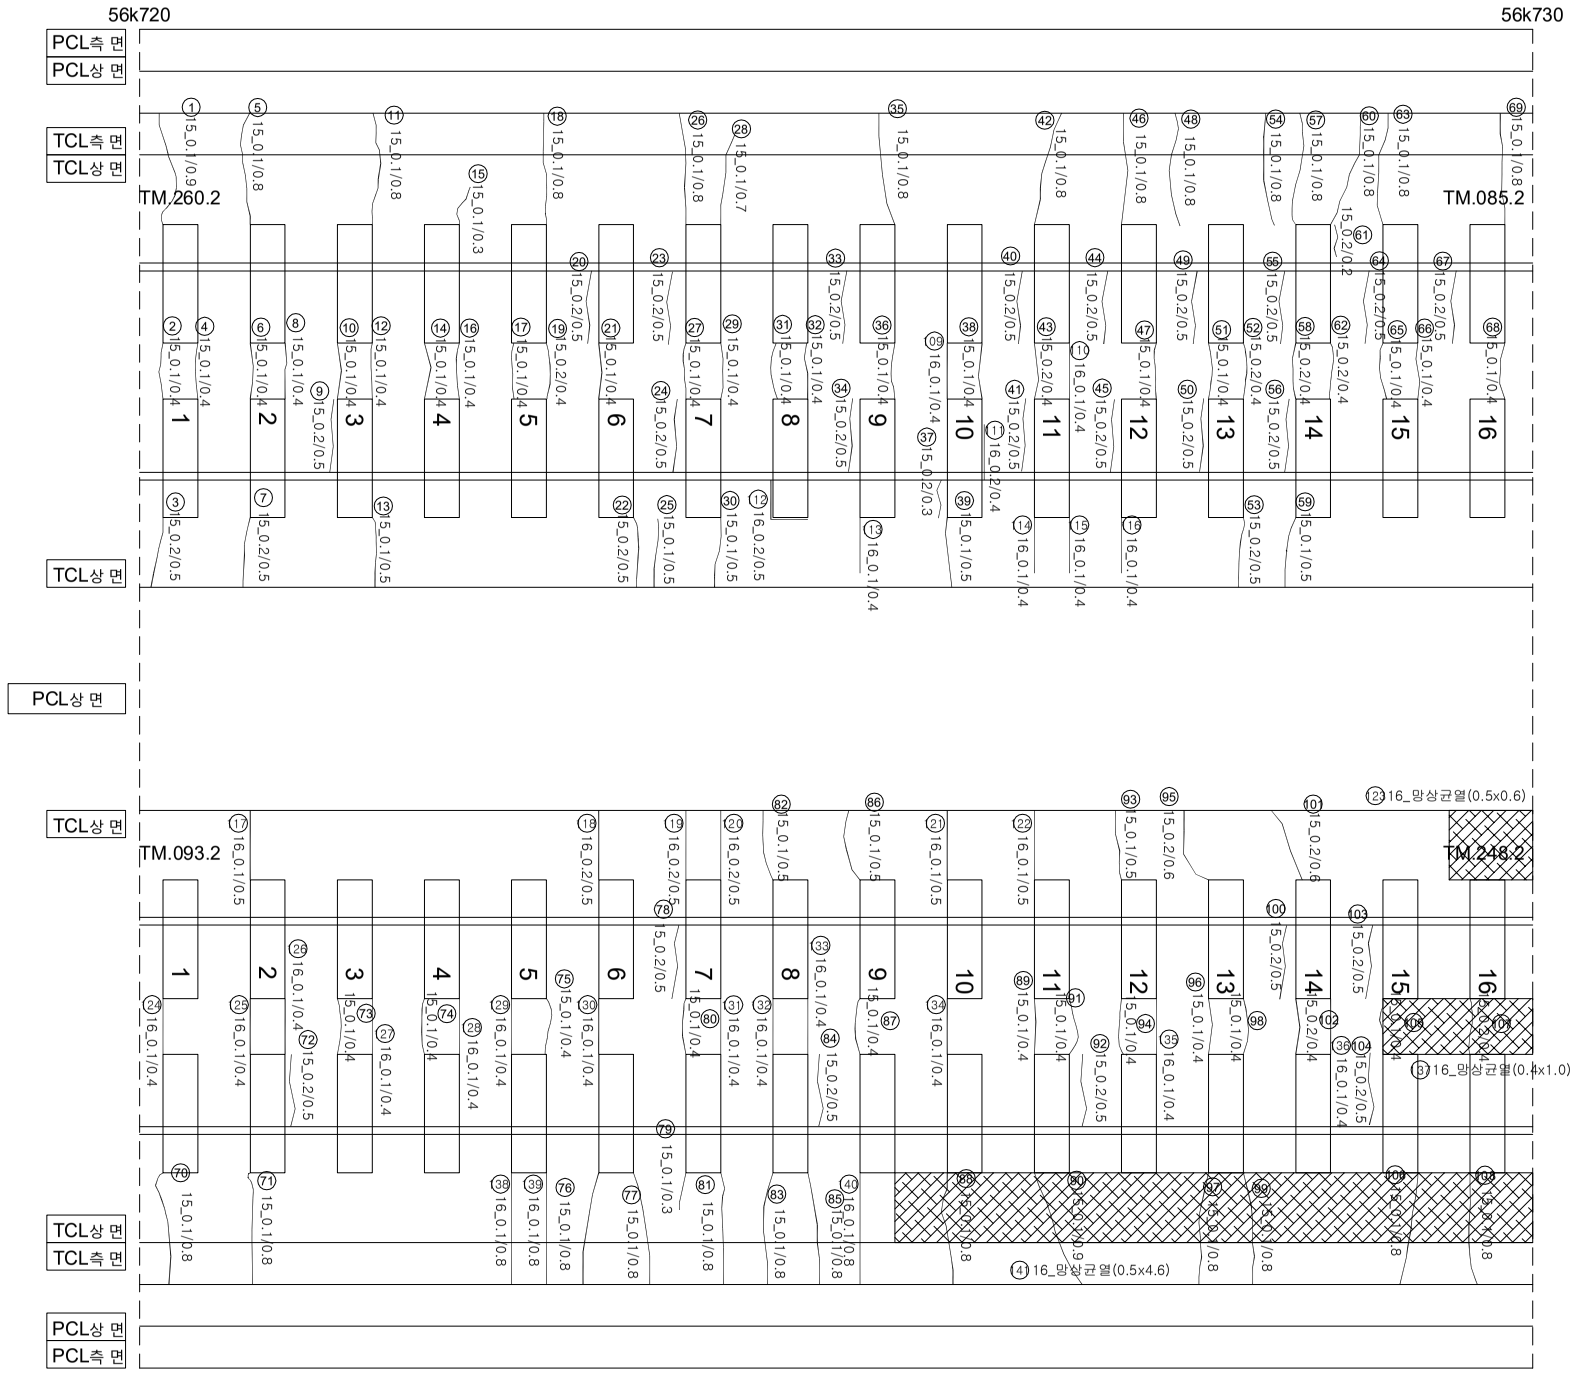
연번	손상	폭		연장		비고	연번	손상	폭		연장		비고	연번	손상	폭		연장		비고
1	균열	0.1	mm	0.9	m		55	경계부 균열	0.2	mm	0.5	m		109	균열	0.1	mm	0.4	m	
2	균열	0.1	mm	0.4	m		56	경계부 균열	0.2	mm	0.5	m		110	균열	0.1	mm	0.4	m	
3	균열	0.2	mm	0.5	m		57	균열	0.1	mm	0.8	m		111	균열	0.2	mm	0.4	m	
4	균열	0.1	mm	0.4	m		58	균열	0.2	mm	0.4	m		112	경계부 균열	0.2	mm	0.5	m	
5	균열	0.1	mm	0.8	m		59	균열	0.1	mm	0.5	m		113	균열	0.1	mm	0.4	m	
6	균열	0.1	mm	0.4	m		60	균열	0.1	mm	0.8	m		114	균열	0.1	mm	0.4	m	
7	균열	0.2	mm	0.5	m		61	경계부 균열	0.2	mm	0.2	m		115	균열	0.1	mm	0.4	m	
8	균열	0.1	mm	0.4	m		62	균열	0.2	mm	0.4	m		116	균열	0.1	mm	0.4	m	
9	경계부 균열	0.2	mm	0.5	m		63	균열	0.1	mm	0.8	m		117	균열	0.1	mm	0.5	m	
10	균열	0.1	mm	0.4	m		64	경계부 균열	0.2	mm	0.5	m		118	균열	0.2	mm	0.5	m	
11	균열	0.1	mm	0.8	m		65	균열	0.1	mm	0.4	m		119	균열	0.2	mm	0.5	m	
12	균열	0.1	mm	0.4	m		66	균열	0.1	mm	0.4	m		120	균열	0.2	mm	0.5	m	
13	균열	0.1	mm	0.5	m		67	경계부 균열	0.2	mm	0.5	m		121	균열	0.1	mm	0.5	m	
14	균열	0.1	mm	0.4	m		68	균열	0.1	mm	0.8	m		122	균열	0.1	mm	0.5	m

15	균열	0.1	mm	0.3	m		69	균열	0.1	mm	0.4	m		123	망상균열	0.5	m	0.6	m	
16	균열	0.1	mm	0.4	m		70	균열	0.1	mm	0.8	m		124	균열	0.1	mm	0.4	m	
17	균열	0.1	mm	0.4	m		71	균열	0.1	mm	0.8	m		125	균열	0.1	mm	0.4	m	
18	균열	0.1	mm	0.8	m		72	경계부 균열	0.2	mm	0.5	m		126	균열	0.1	mm	0.4	m	
19	균열	0.2	mm	0.4	m		73	균열	0.1	mm	0.4	m		127	균열	0.1	mm	0.4	m	
20	경계부 균열	0.2	mm	0.5	m		74	균열	0.1	mm	0.4	m		128	균열	0.1	mm	0.4	m	
21	균열	0.1	mm	0.4	m		75	균열	0.1	mm	0.4	m		129	균열	0.1	mm	0.4	m	
22	균열	0.2	mm	0.5	m		76	균열	0.1	mm	0.8	m		130	균열	0.1	mm	0.4	m	
23	균열	0.2	mm	0.5	m		77	균열	0.1	mm	0.8	m		131	균열	0.1	mm	0.4	m	
24	경계부 균열	0.2	mm	0.5	m		78	경계부 균열	0.2	mm	0.5	m		132	균열	0.1	mm	0.4	m	
25	균열	0.1	mm	0.5	m		79	균열	0.1	mm	0.3	m		133	균열	0.1	mm	0.4	m	
26	균열	0.1	mm	0.8	m		80	균열	0.1	mm	0.4	m		134	균열	0.1	mm	0.4	m	
27	균열	0.1	mm	0.4	m		81	균열	0.1	mm	0.8	m		135	균열	0.1	mm	0.4	m	
28	균열	0.1	mm	0.7	m		82	균열	0.1	mm	0.5	m		136	균열	0.1	mm	0.4	m	
29	균열	0.1	mm	0.4	m		83	균열	0.1	mm	0.8	m		137	망상균열	0.4	m	1.0	m

30	균열	0.1	mm	0.5	m		84	경계부 균열	0.2	mm	0.5	m		138	균열	0.1	mm	0.8	m	
31	균열	0.1	mm	0.4	m		85	균열	0.1	mm	0.8	m		139	균열	0.1	mm	0.8	m	
32	균열	0.1	mm	0.4	m		86	균열	0.1	mm	0.5	m		140	균열	0.1	mm	0.8	m	
33	경계부 균열	0.2	mm	0.5	m		87	균열	0.1	mm	0.4	m		141	망상균열	0.5	m	4.6	m	
34	경계부 균열	0.2	mm	0.5	m		88	균열	0.1	mm	0.8	m								
35	균열	0.1	mm	0.8	m		89	균열	0.1	mm	0.4	m								
36	균열	0.1	mm	0.4	m		90	균열	0.1	mm	0.9	m								
37	경계부 균열	0.2	mm	0.3	m		91	균열	0.1	mm	0.4	m								
38	균열	0.1	mm	0.4	m		92	경계부 균열	0.2	mm	0.5	m								
39	균열	0.1	mm	0.5	m		93	균열	0.1	mm	0.5	m								
40	경계부 균열	0.2	mm	0.5	m		94	균열	0.1	mm	0.4	m								
41	경계부 균열	0.2	mm	0.5	m		95	균열	0.2	mm	0.6	m								
42	균열	0.1	mm	0.8	m		96	균열	0.1	mm	0.4	m								
43	균열	0.2	mm	0.4	m		97	균열	0.1	mm	0.8	m								
44	경계부 균열	0.2	mm	0.5	m		98	균열	0.1	mm	0.4	m								
45	경계부 균열	0.2	mm	0.5	m		99	균열	0.1	mm	0.8	m								
46	균열	0.1	mm	0.8	m		100	경계부 균열	0.2	mm	0.5	m								
47	균열	0.1	mm	0.4	m		101	균열	0.2	mm	0.6	m

48	균열	0.1	mm	0.8	m		102	균열	0.2	mm	0.4	m								
49	경계부 균열	0.2	mm	0.5	m		103	경계부 균열	0.2	mm	0.5	m								
50	경계부 균열	0.2	mm	0.5	m		104	경계부 균열	0.2	mm	0.5	m								
51	균열	0.1	mm	0.4	m		105	균열	0.1	mm	0.4	m								
52	균열	0.2	mm	0.4	m		106	균열	0.1	mm	0.8	m								
53	균열	0.2	mm	0.5	m		107	균열	0.2	mm	0.4	m								
54	균열	0.1	mm	0.8	m		108	균열	0.1	mm	0.8	m
