외관조사망도 번호
B18_정지고가_12(56k970~56k977)

호남고속선 정지고가_12(56.970~56.977km, S3-1)

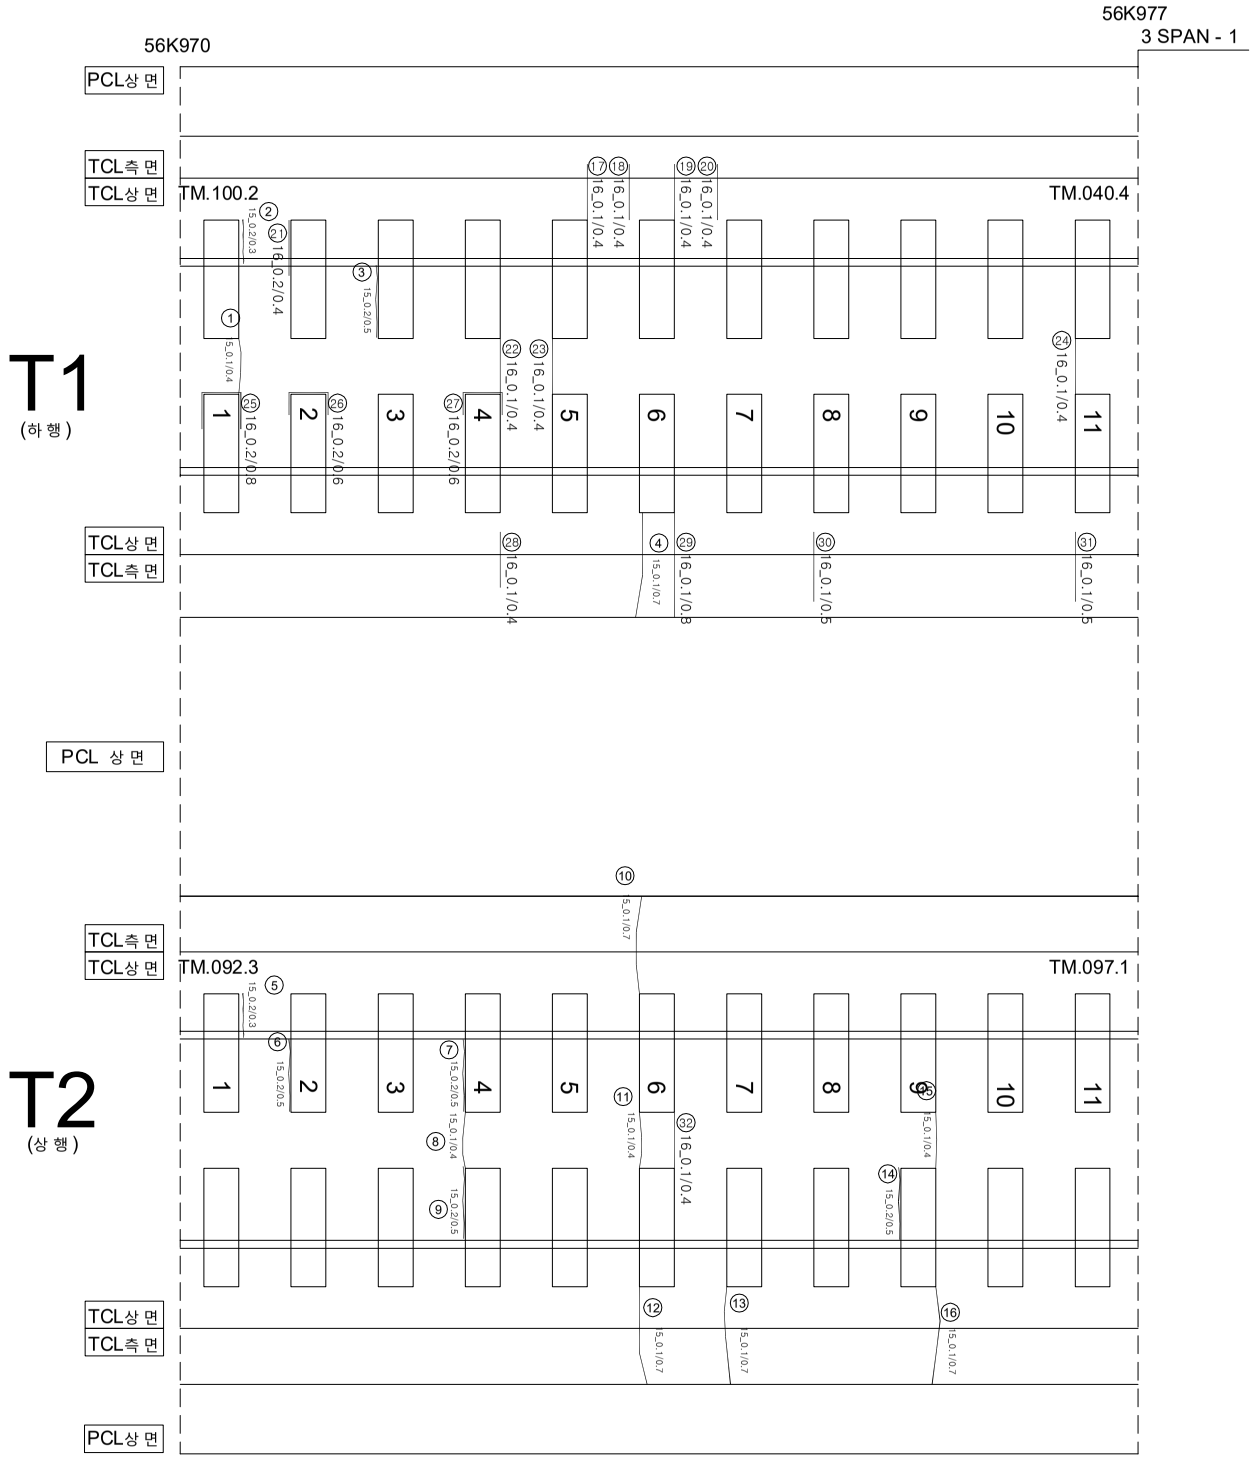
연번	손상	폭		연장		비고	연번	손상	폭		연장		비고
1	경계부 균열	0.1	㎜	0.4	m		55						
2	경계부 균열	0.2	㎜	0.3	m		56						
3	경계부 균열	0.2	㎜	0.5	m		57						
4	균열	0.1	㎜	0.7	m		58						
5	경계부 균열	0.2	㎜	0.3	m		59						
6	경계부 균열	0.2	㎜	0.5	m		60						
7	경계부 균열	0.2	㎜	0.5	m		61						
8	균열	0.1	㎜	0.4	m		62						
9	경계부 균열	0.2	㎜	0.5	m		63						
10	균열	0.1	㎜	0.7	m		64						
11	균열	0.1	㎜	0.4	m		65						
12	균열	0.1	㎜	0.7	m		66						
13	균열	0.1	㎜	0.7	m		67						
14	경계부 균열	0.2	㎜	0.5	m		68						
15	균열	0.1	㎜	0.4	m		69						
16	균열	0.1	㎜	0.7	m		70						
17	균열	0.1	㎜	0.4	m		71						
18	균열	0.1	㎜	0.4	m		72						
19	균열	0.1	㎜	0.4	m		73						
20	균열	0.1	㎜	0.4	m		74						
21	경계부 균열	0.2	㎜	0.4	m		75						
22	균열	0.1	㎜	0.4	m		76						
23	균열	0.1	㎜	0.4	m		77						
24	균열	0.1	㎜	0.4	m		78						
25	경계부 균열	0.2	㎜	0.8	m		79						
26	경계부 균열	0.2	㎜	0.6	m		80						
27	경계부 균열	0.2	㎜	0.6	m		81						
28	균열	0.1	㎜	0.4	m		82						
29	균열	0.1	㎜	0.8	m		83						
30	균열	0.1	㎜	0.5	m		84						
31	균열	0.1	㎜	0.5	m		85

32	균열	0.1	㎜	0.4	m		86						
33							87						
34							88						
35							89						
36							90						
37							91						
38							92						
39							93						
40							94						
41							95						
42							96						
43							97						
44							98						
45							99						
46							100						
47							101						
48							102						
49							103						
50							104						
51							105						
52							106						
53							107						
54							108
