외관조사망도 번호
B18_정지고가_24(57k054~57k061)

호남고속선 정지고가_24(57.054~57.061km, S5-3)

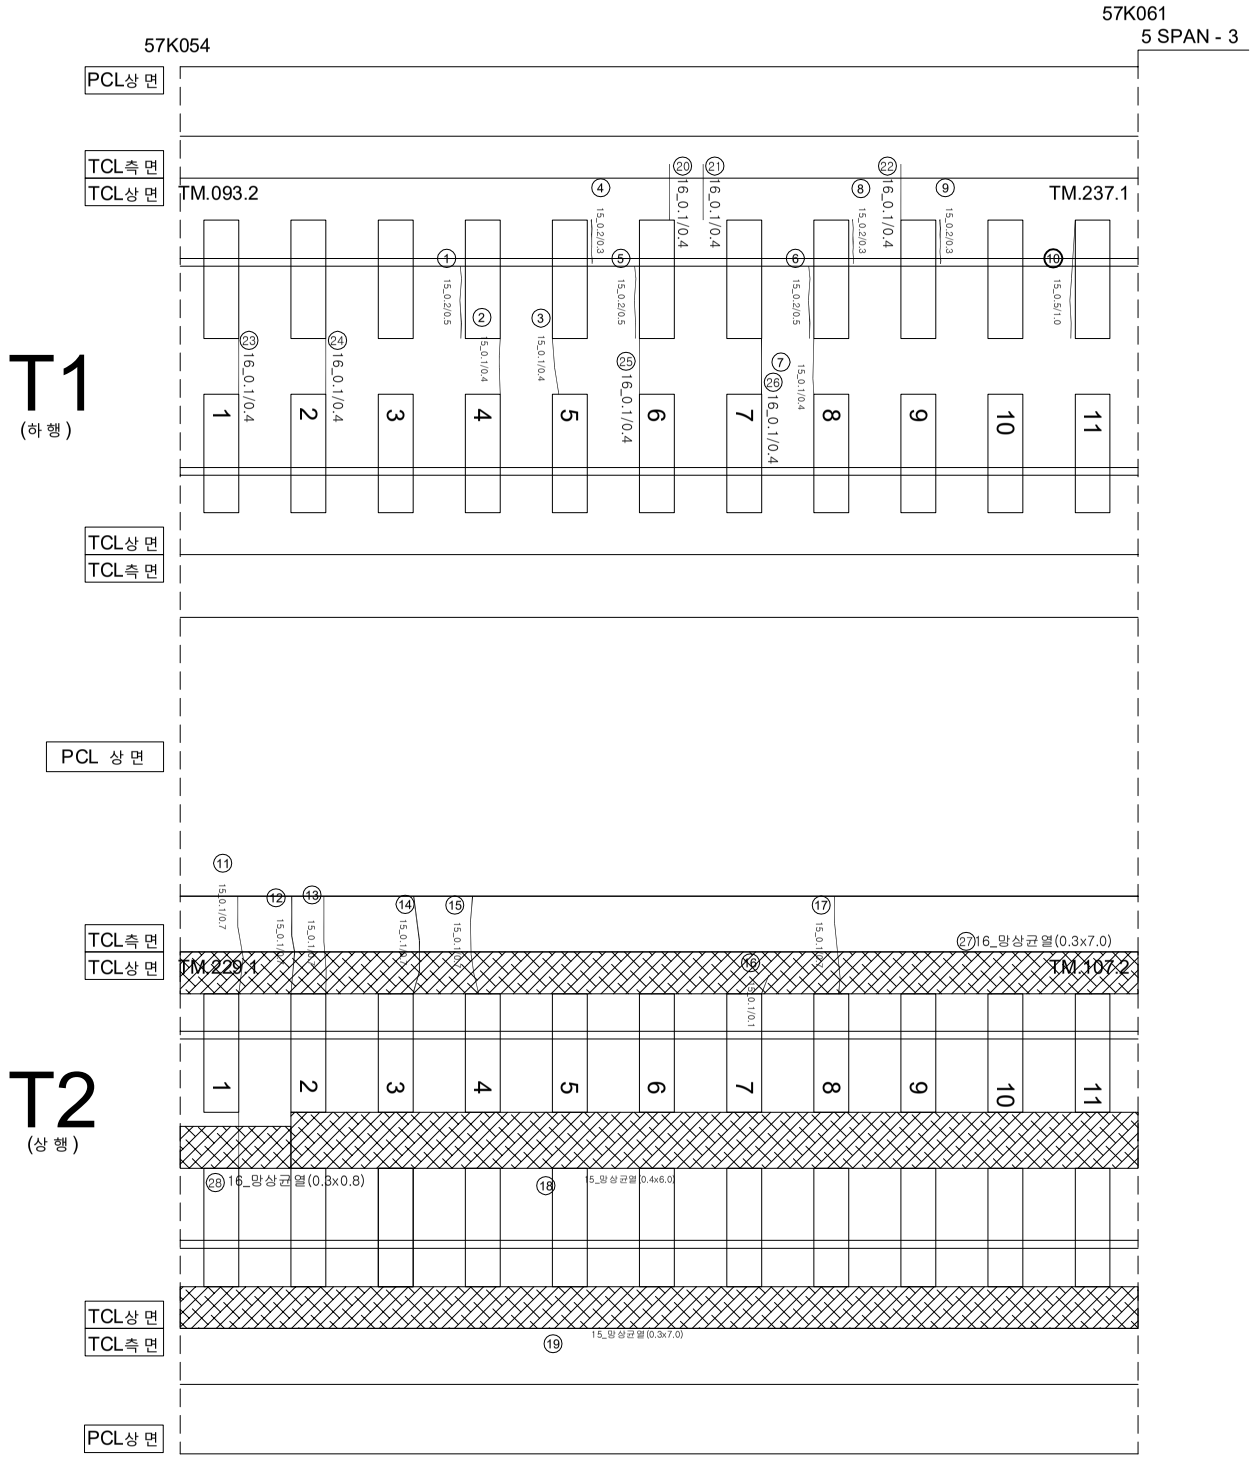
연번	손상	폭		연장		비고	연번	손상	폭		연장		비고
1	경계부 균열	0.2	mm	0.5	m		55						
2	균열	0.1	mm	0.4	m		56						
3	균열	0.1	mm	0.4	m		57						
4	경계부 균열	0.2	mm	0.3	m		58						
5	경계부 균열	0.2	mm	0.5	m		59						
6	경계부 균열	0.2	mm	0.5	m		60						
7	균열	0.1	mm	0.4	m		61						
8	경계부 균열	0.2	mm	0.3	m		62						
9	경계부 균열	0.2	mm	0.3	m		63						
10	경계부 균열	0.5	mm	1.0	m	폭증가	64						
11	균열	0.1	mm	0.7	m		65						
12	균열	0.1	mm	0.7	m		66						
13	균열	0.1	mm	0.7	m		67						
14	균열	0.1	mm	0.7	m		68						
15	균열	0.1	mm	0.7	m		69						
16	균열	0.1	mm	0.1	m		70						
17	균열	0.1	mm	0.7	m		71						
18	망상균열	0.4	m	6	m		72						
19	망상균열	0.3	m	7	m		73						
20	균열	0.1	mm	0.4	m		74						
21	균열	0.1	mm	0.4	m		75						
22	균열	0.1	mm	0.4	m		76						
23	균열	0.1	mm	0.4	m		77						
24	균열	0.1	mm	0.4	m		78						
25	균열	0.1	mm	0.4	m		79						
26	균열	0.1	mm	0.4	m		80						
27	망상균열	0.3	m	7.0	m		81						
28	망상균열	0.3	m	0.8	m		82						
29							83						
30							84						
31							85						
32							86

33							87						
34							88						
35							89						
36							90						
37							91						
38							92						
39							93						
40							94						
41							95						
42							96						
43							97						
44							98						
45							99						
46							100						
47							101						
48							102						
49							103						
50							104						
51							105						
52							106						
53							107						
54							108
