외관조사망도 번호
B18_정지고가_25(57k061~57k068)

호남고속선 정지고가_25(57.061~57.068km, S5-4)

시 행 사	용 역 명	용 역 사	과 업 책 임 자	분 야 별 책 임 자
KORAIL 한국철도공사 KOREA RAILROAD	2017년도 호남고속선 오송-광주송정간 콘크리트궤도 점검용역	(주)한국구조물안전연구원 (주)한국국토안전연구원 (재)한국건설품질연구원	이 복 영	라 윤 강 김 경 기 윤 석 기

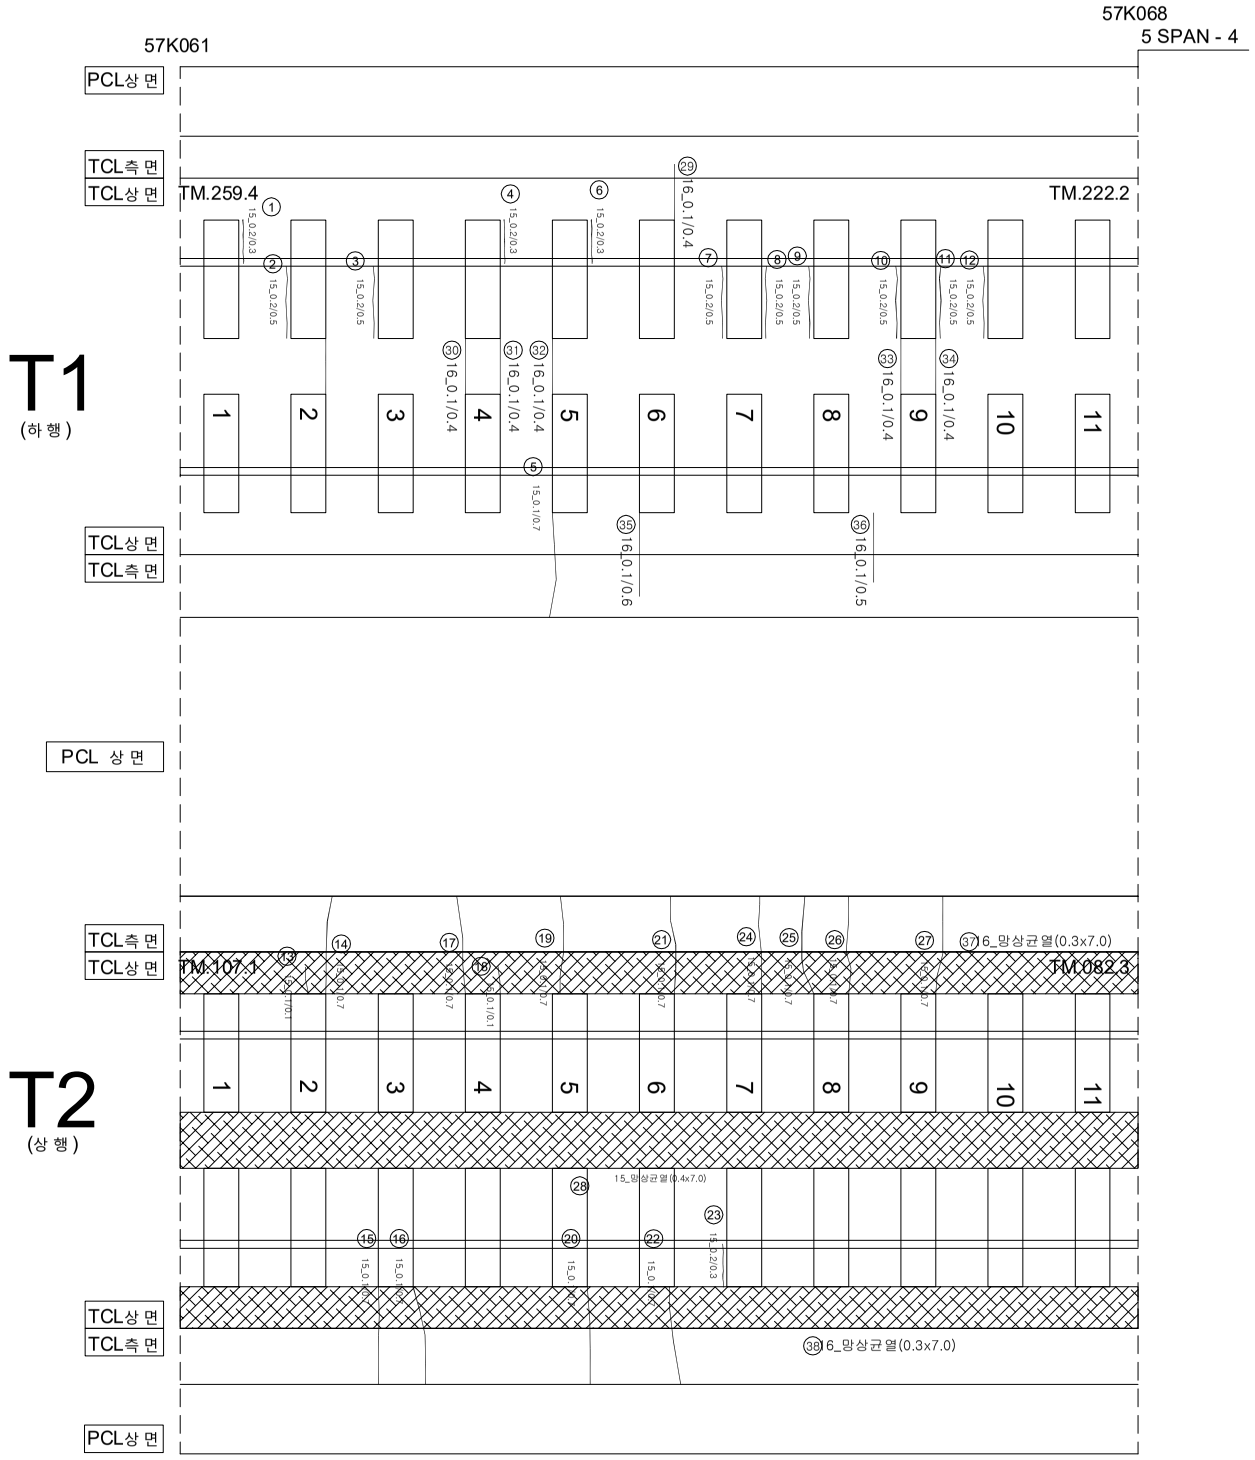
연번	손상	폭		연장		비고	연번	손상	폭		연장		비고
1	경계부 균열	0.2	㎜	0.3	m		55						
2	경계부 균열	0.2	㎜	0.5	m		56						
3	경계부 균열	0.2	㎜	0.5	m		57						
4	경계부 균열	0.2	㎜	0.3	m		58						
5	균열	0.1	㎜	0.7	m		59						
6	경계부 균열	0.2	㎜	0.3	m		60						
7	경계부 균열	0.2	㎜	0.5	m		61						
8	경계부 균열	0.2	㎜	0.5	m		62						
9	경계부 균열	0.2	㎜	0.5	m		63						
10	경계부 균열	0.2	㎜	0.5	m		64						
11	경계부 균열	0.2	㎜	0.5	m		65						
12	경계부 균열	0.2	㎜	0.5	m		66						
13	균열	0.1	㎜	0.1	m		67						
14	균열	0.1	㎜	0.7	m		68						
15	균열	0.1	㎜	0.7	m		69						
16	균열	0.1	㎜	0.7	m		70						
17	균열	0.1	㎜	0.7	m		71						
18	균열	0.1	㎜	0.1	m		72						
19	균열	0.1	㎜	0.7	m		73						
20	균열	0.1	㎜	0.7	m		74						
21	균열	0.1	㎜	0.7	m		75						
22	균열	0.1	㎜	0.7	m		76						
23	균열	0.2	㎜	0.3	m		77						
24	균열	0.1	㎜	0.7	m		78						
25	균열	0.1	㎜	0.7	m		79						
26	균열	0.1	㎜	0.7	m		80						
27	균열	0.1	㎜	0.7	m		81						
28	망상균열	0.4	m	7	m		82						
29	균열	0.1	㎜	0.4	m		83						
30	균열	0.1	㎜	0.4	m		84						
31	균열	0.1	㎜	0.4	m		85

32	균열	0.1	㎜	0.4	m		86						
33	균열	0.1	㎜	0.4	m		87						
34	균열	0.1	㎜	0.4	m		88						
35	균열	0.1	㎜	0.6	m		89						
36	균열	0.1	㎜	0.5	m		90						
37	망상균열	0.3	m	7.0	m		91						
38	망상균열	0.3	m	7.0	m		92						
39							93						
40							94						
41							95						
42							96						
43							97						
44							98						
45							99						
46							100						
47							101						
48							102						
49							103						
50							104						
51							105						
52							106						
53							107						
54							108
