외관조사망도 번호
B18_정지고가_31(57k103~57k110)

호남고속선 정지고가_31(57.103~57.110km, S6-5)

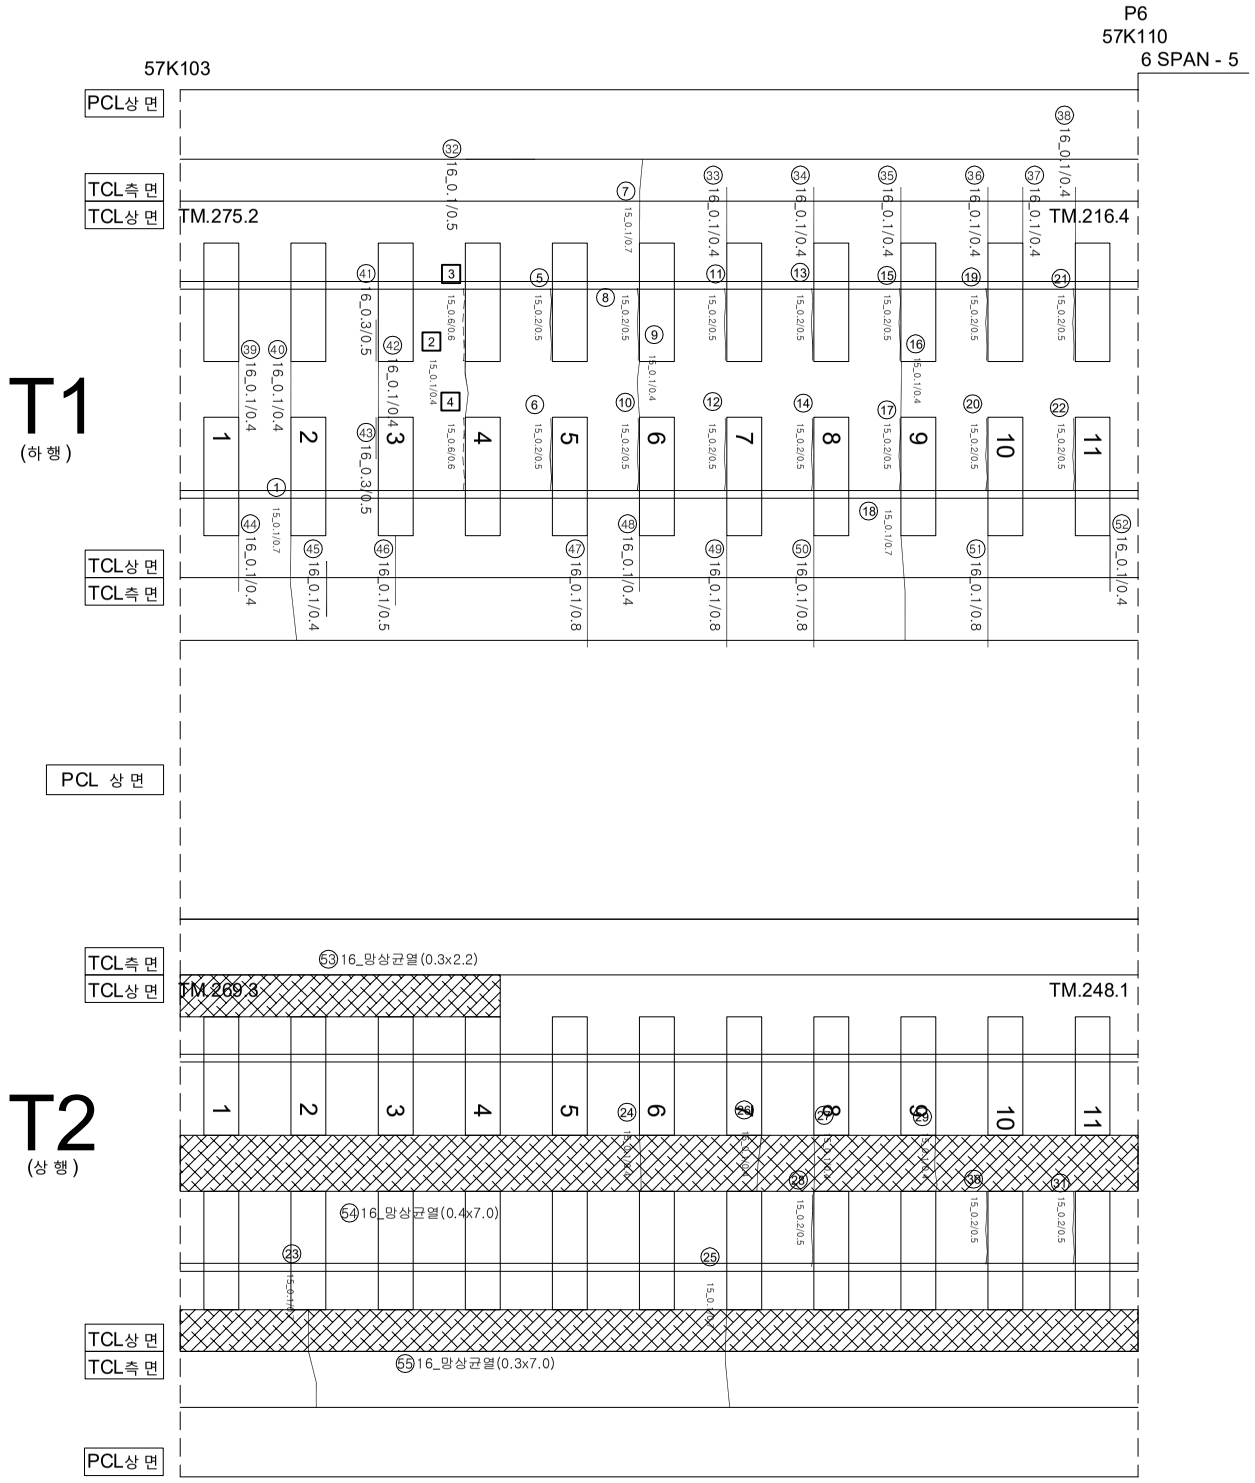
연번	손상	폭		연장		비고	연번	손상	폭		연장		비고
1	균열	0.1	mm	0.7	m		55	망상균열	0.3	m	7.0	m	
2	균열	0.1	mm	0.4	m	2017년도 보수	56						
3	균열	0.6	mm	0.6	m	2017년도 보수	57						
4	균열	0.6	mm	0.6	m	2017년도 보수	58						
5	경계부 균열	0.2	mm	0.5	m		59						
6	경계부 균열	0.2	mm	0.5	m		60						
7	균열	0.1	mm	0.7	m		61						
8	경계부 균열	0.2	mm	0.5	m		62						
9	균열	0.1	mm	0.4	m		63						
10	경계부 균열	0.2	mm	0.5	m		64						
11	경계부 균열	0.2	mm	0.5	m		65						
12	경계부 균열	0.2	mm	0.5	m		66						
13	경계부 균열	0.2	mm	0.5	m		67						
14	경계부 균열	0.2	mm	0.5	m		68						
15	경계부 균열	0.2	mm	0.5	m		69						
16	균열	0.1	mm	0.4	m		70						
17	경계부 균열	0.2	mm	0.5	m		71						
18	균열	0.1	mm	0.7	m		72						
19	경계부 균열	0.2	mm	0.5	m		73						
20	경계부 균열	0.2	mm	0.5	m		74						
21	경계부 균열	0.2	mm	0.5	m		75						
22	경계부 균열	0.2	mm	0.5	m		76						
23	균열	0.1	mm	0.7	m		77						
24	균열	0.1	mm	0.4	m		78						
25	균열	0.1	mm	0.7	m		79						
26	균열	0.1	mm	0.4	m		80						
27	균열	0.1	mm	0.4	m		81						
28	경계부 균열	0.2	mm	0.5	m		82

29	균열	0.1	mm	0.4	m		83						
30	경계부 균열	0.2	mm	0.5	m		84						
31	경계부 균열	0.2	mm	0.5	m		85						
32	균열	0.1	mm	0.5	m		86						
33	균열	0.1	mm	0.4	m		87						
34	균열	0.1	mm	0.4	m		88						
35	균열	0.1	mm	0.4	m		89						
36	균열	0.1	mm	0.4	m		90						
37	균열	0.1	mm	0.4	m		91						
38	균열	0.1	mm	0.4	m		92						
39	균열	0.1	mm	0.4	m		93						
40	균열	0.1	mm	0.4	m		94						
41	경계부 균열	0.3	mm	0.5	m		95						
42	균열	0.1	mm	0.4	m		96						
43	경계부 균열	0.3	mm	0.5	m		97						
44	균열	0.1	mm	0.4	m		98						
45	균열	0.1	mm	0.4	m		99						
46	균열	0.1	mm	0.5	m		100						
47	균열	0.1	mm	0.8	m		101						
48	균열	0.1	mm	0.4	m		102						
49	균열	0.1	mm	0.8	m		103						
50	균열	0.1	mm	0.8	m		104						
51	균열	0.1	mm	0.8	m		105						
52	균열	0.1	mm	0.4	m		106						
53	망상균열	0.3	m	2.2	m		107						
54	망상균열	0.4	m	7.0	m		108
