외관조사망도 번호
B18_정지고가_36(57k141~57k149)

호남고속선 정지고가_36(57.141~57.149km, S7-5)

시행사	용역명	용역사	과업 책임자	분야별 책임자	과업 참여자
KORAIL 한국철도공사 KOREA RAILROAD	2017년도 호남고속선 오송-광주송정간 콘크리트궤도 점검용역	(주)한국구조물안전연구원 (주)한국국토안전연구원 (재)한국건설품질연구원	이 복 영	라 윤 강 김 경 기 윤 석 기

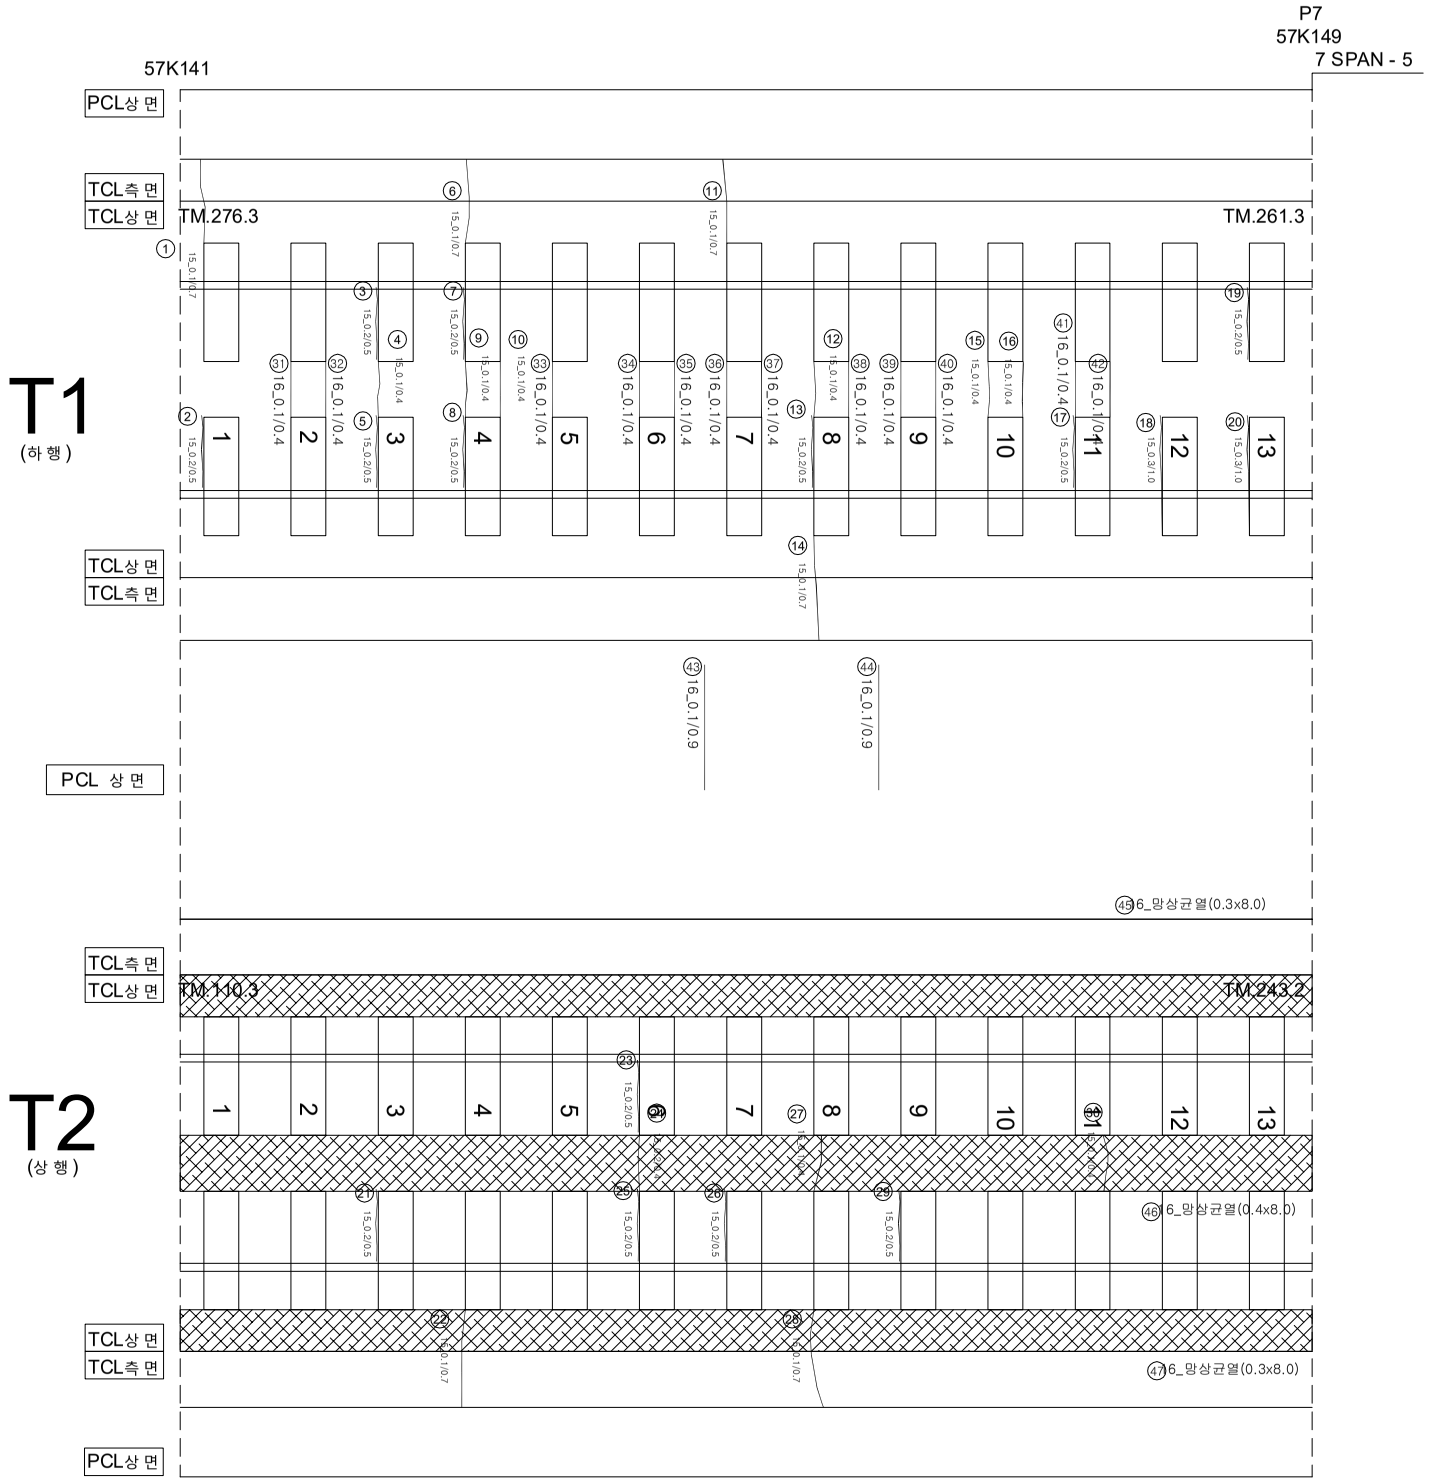
연번	손상	폭		연장		비고	연번	손상	폭		연장		비고
1	균열	0.1	㎜	0.7	m		55						
2	경계부 균열	0.2	㎜	0.5	m		56						
3	경계부 균열	0.2	㎜	0.5	m		57						
4	균열	0.1	㎜	0.4	m		58						
5	경계부 균열	0.2	㎜	0.5	m		59						
6	균열	0.1	㎜	0.7	m		60						
7	경계부 균열	0.2	㎜	0.5	m		61						
8	경계부 균열	0.2	㎜	0.5	m		62						
9	균열	0.1	㎜	0.4	m		63						
10	균열	0.1	㎜	0.4	m		64						
11	균열	0.1	㎜	0.7	m		65						
12	균열	0.1	㎜	0.4	m		66						
13	경계부 균열	0.2	㎜	0.5	m		67						
14	균열	0.1	㎜	0.7	m		68						
15	균열	0.1	㎜	0.4	m		69						
16	균열	0.1	㎜	0.4	m		70						
17	경계부 균열	0.2	㎜	0.5	m		71						
18	경계부 균열	0.2	㎜	0.5	m	폭증가	72						
19	경계부 균열	0.2	㎜	0.5	m		73						
20	경계부 균열	0.2	㎜	0.5	m	폭증가	74						
21	경계부 균열	0.2	㎜	0.5	m		75						
22	균열	0.1	㎜	0.7	m		76						
23	경계부 균열	0.2	㎜	0.5	m		77						
24	균열	0.2	㎜	0.4	m		78						
25	경계부 균열	0.2	㎜	0.5	m		79						
26	경계부 균열	0.2	㎜	0.5	m		80						
27	균열	0.1	㎜	0.4	m		81						
28	균열	0.1	㎜	0.7	m		82						
29	경계부 균열	0.2	㎜	0.5	m		83						
30	균열	0.1	㎜	0.4	m		84						
31	균열	0.1	㎜	0.4	m		85

32	균열	0.1	㎜	0.4	m		86						
33	균열	0.1	㎜	0.4	m		87						
34	균열	0.1	㎜	0.4	m		88						
35	균열	0.1	㎜	0.4	m		89						
36	균열	0.1	㎜	0.4	m		90						
37	균열	0.1	㎜	0.4	m		91						
38	균열	0.1	㎜	0.4	m		92						
39	균열	0.1	㎜	0.4	m		93						
40	균열	0.1	㎜	0.4	m		94						
41	균열	0.1	㎜	0.4	m		95						
42	균열	0.1	㎜	0.4	m		96						
43	균열	0.1	㎜	0.9	m		97						
44	균열	0.1	㎜	0.9	m		98						
45	망상균열	0.3	m	8.0	m		99						
46	망상균열	0.4	m	8.0	m		100						
47	망상균열	0.3	m	8.0	m		101						
48							102						
49							103						
50							104						
51							105						
52							106						
53							107						
54							108
