외관조사망도 번호
B18_정지고가_6(56k928~56k935)

호남고속선 정지고가_6(56.928~56.935km, S1-5)

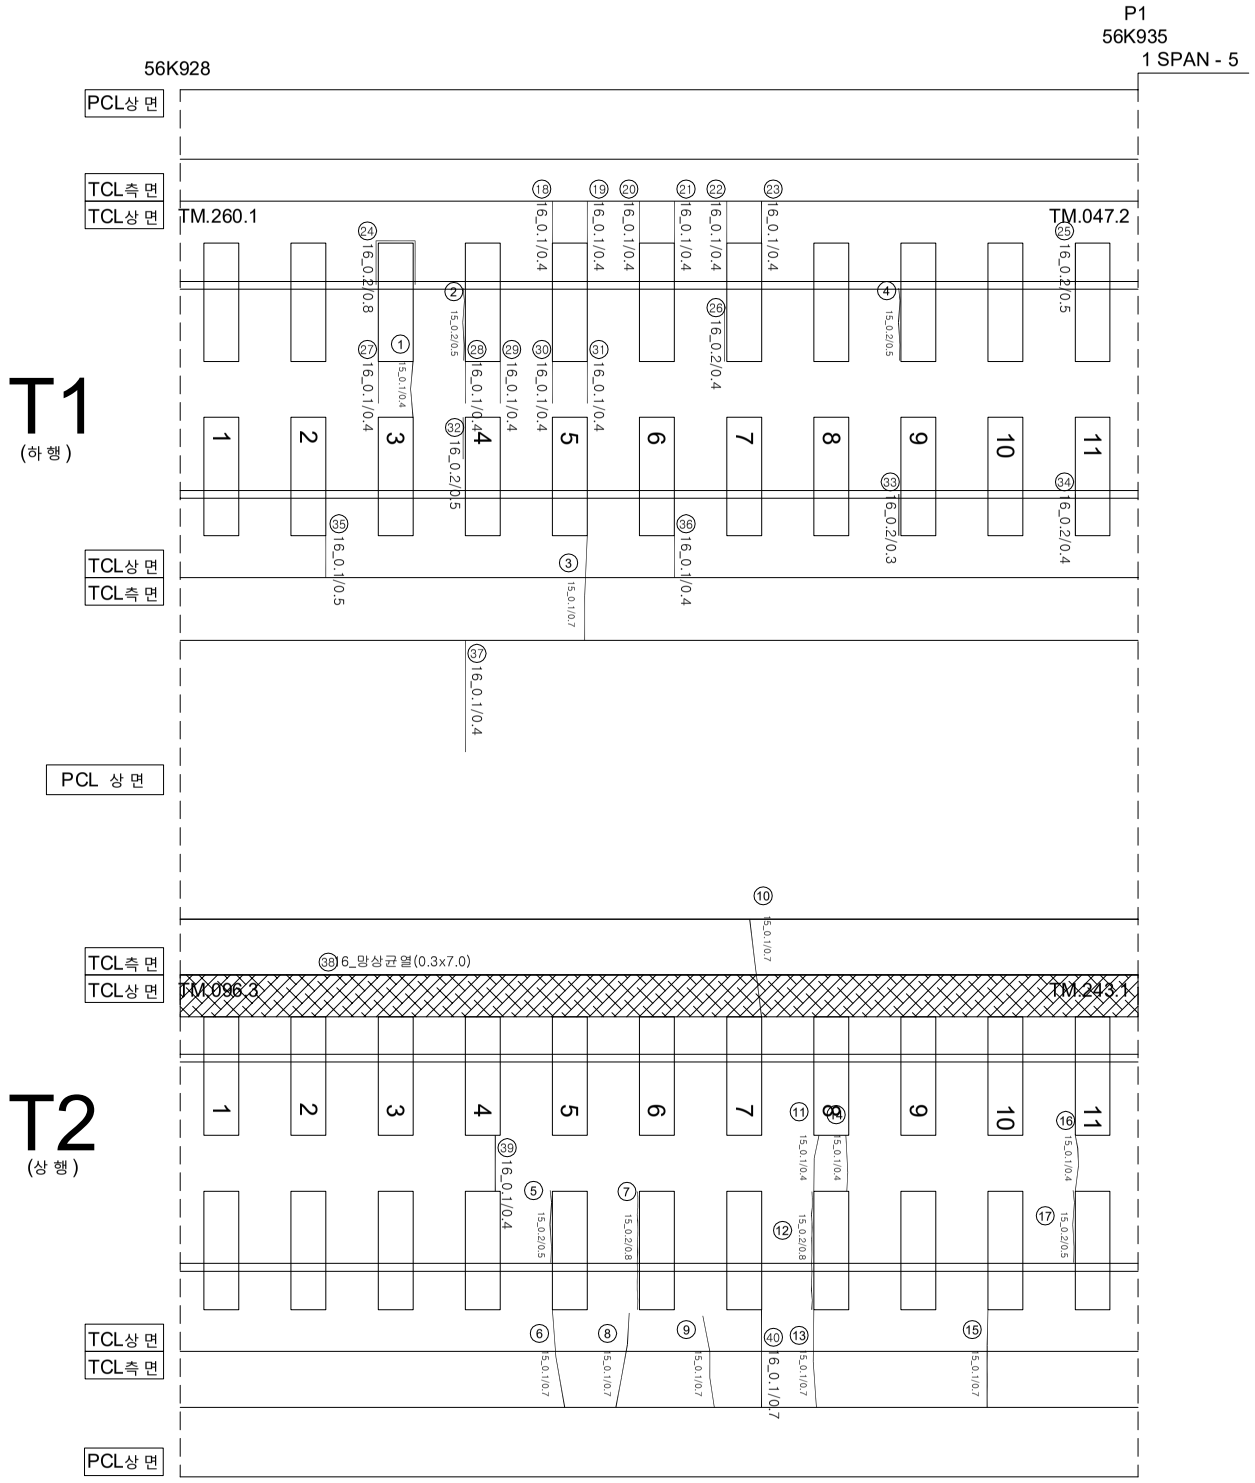
연번	손상	폭		연장		비고	연번	손상	폭		연장		비고
1	균열	0.1	mm	0.4	m		55						
2	경계부 균열	0.2	mm	0.5	m		56						
3	균열	0.1	mm	0.7	m		57						
4	경계부 균열	0.2	mm	0.5	m		58						
5	균열	0.2	mm	0.5	m		59						
6	균열	0.1	mm	0.7	m		60						
7	경계부 균열	0.2	mm	0.8	m		61						
8	균열	0.1	mm	0.7	m		62						
9	균열	0.1	mm	0.7	m		63						
10	균열	0.1	mm	0.7	m		64						
11	균열	0.1	mm	0.4	m		65						
12	경계부 균열	0.2	mm	0.8	m		66						
13	균열	0.1	mm	0.7	m		67						
14	균열	0.1	mm	0.4	m		68						
15	균열	0.1	mm	0.7	m		69						
16	균열	0.1	mm	0.4	m		70						
17	경계부 균열	0.2	mm	0.5	m		71						
18	균열	0.1	mm	0.4	m		72						
19	균열	0.1	mm	0.4	m		73						
20	균열	0.1	mm	0.4	m		74						
21	균열	0.1	mm	0.4	m		75						
22	균열	0.1	mm	0.4	m		76						
23	균열	0.1	mm	0.4	m		77						
24	경계부 균열	0.2	mm	0.8	m		78						
25	균열	0.2	mm	0.5	m		79						
26	경계부 균열	0.2	mm	0.4	m		80						
27	균열	0.1	mm	0.4	m		81						
28	균열	0.1	mm	0.4	m		82						
29	균열	0.1	mm	0.4	m		83						
30	균열	0.1	mm	0.4	m		84						
31	균열	0.1	mm	0.4	m		85

32	경계부 균열	0.2	mm	0.5	m		86						
33	경계부 균열	0.2	mm	0.3	m		87						
34	경계부 균열	0.2	mm	0.4	m		88						
35	균열	0.1	mm	0.5	m		89						
36	균열	0.1	mm	0.4	m		90						
37	균열	0.1	mm	0.8	m		91						
38	망상균열	0.3	m	7.0	m		92						
39	균열	0.1	mm	0.4	m		93						
40	균열	0.1	mm	0.7	m		94						
41							95						
42							96						
43							97						
44							98						
45							99						
46							100						
47							101						
48							102						
49							103						
50							104						
51							105						
52							106						
53							107						
54							108
