외관조사망도 번호
B18_정지고가_51(57k241~57k248)

호남고속선 정지고가_51(57.241~57.248km, S9-3)

시 행 사	용 역 명	용 역 사	과 업 책 임 자	분 야 별 책 임 자
KORAIL 한국철도공사 KOREA RAILROAD	2017년도 호남고속선 오송-광주송정간 콘크리트궤도 점검용역	(주)한국구조물안전연구원 (주)한국국토안전연구원 (재)한국건설품질연구원	이 복 영	라 윤 강 김 경 기 윤 석 기

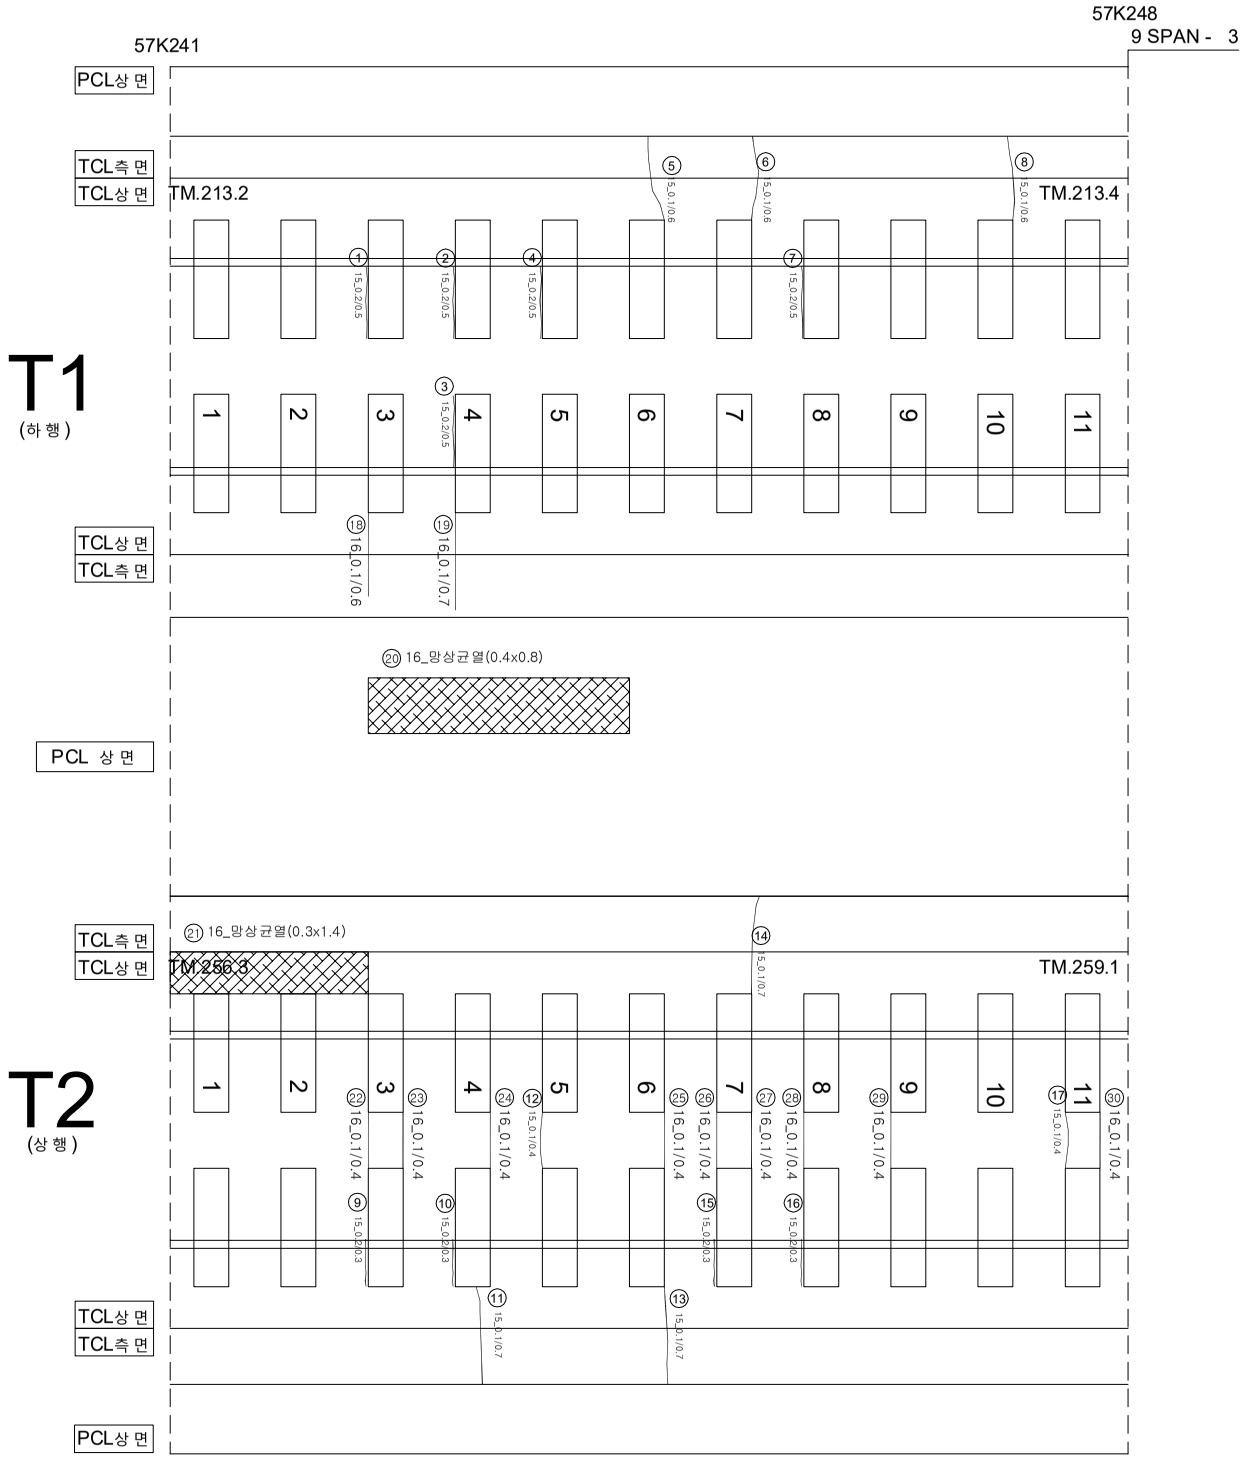
연번	손상	폭		연장		비고	연번	손상	폭		연장		비고
1	경계부 균열	0.2	㎜	0.5	m		55						
2	경계부 균열	0.2	㎜	0.5	m		56						
3	경계부 균열	0.2	㎜	0.5	m		57						
4	경계부 균열	0.2	㎜	0.5	m		58						
5	균열	0.1	㎜	0.6	m		59						
6	균열	0.1	㎜	0.6	m		60						
7	경계부 균열	0.2	㎜	0.5	m		61						
8	균열	0.1	㎜	0.6	m		62						
9	경계부 균열	0.2	㎜	0.3	m		63						
10	경계부 균열	0.2	㎜	0.3	m		64						
11	균열	0.1	㎜	0.7	m		65						
12	균열	0.1	㎜	0.4	m		66						
13	균열	0.1	㎜	0.7	m		67						
14	균열	0.1	㎜	0.7	m		68						
15	경계부 균열	0.2	㎜	0.3	m		69						
16	경계부 균열	0.2	㎜	0.3	m		70						
17	균열	0.1	㎜	0.4	m		71						
18	균열	0.1	㎜	0.6	m		72						
19	균열	0.1	㎜	0.7	m		73						
20	망상균열	0.4	m	0.8	m		74						
21	망상균열	0.3	m	1.4	m		75						
22	균열	0.1	㎜	0.4	m		76						
23	균열	0.1	㎜	0.4	m		77						
24	균열	0.1	㎜	0.4	m		78						
25	균열	0.1	㎜	0.4	m		79						
26	균열	0.1	㎜	0.4	m		80						
27	균열	0.1	㎜	0.4	m		81						
28	균열	0.1	㎜	0.4	m		82						
29	균열	0.1	㎜	0.4	m		83						
30	균열	0.1	㎜	0.4	m		84						
31							85						
32							86
