호남고속선 정지고가_59(57.297~57.304km, S9-11)

외관조사망도 번호
B18_정지고가_59(57k297~57k304)

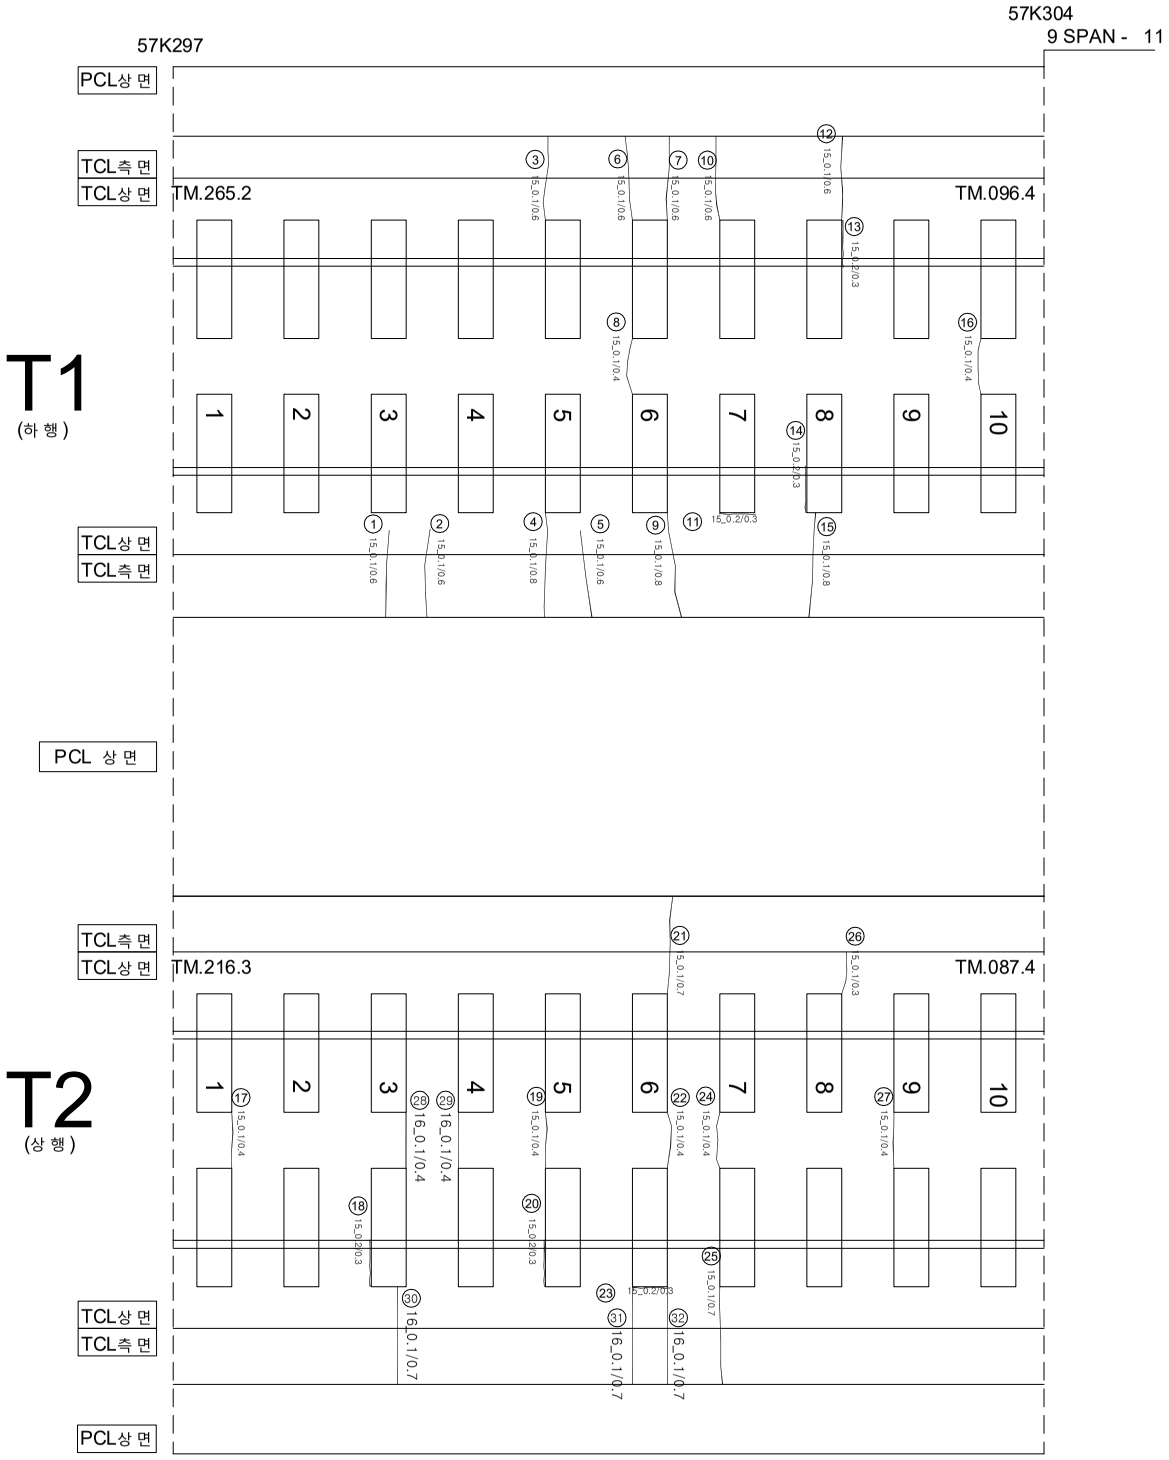
연번	손상	폭		연장		비고	연번	손상	폭		연장		비고
1	균열	0.1	㎜	0.6	m		55						
2	균열	0.1	㎜	0.6	m		56						
3	균열	0.1	㎜	0.6	m		57						
4	균열	0.1	㎜	0.8	m		58						
5	균열	0.1	㎜	0.6	m		59						
6	균열	0.1	㎜	0.6	m		60						
7	균열	0.1	㎜	0.6	m		61						
8	균열	0.1	㎜	0.4	m		62						
9	균열	0.1	㎜	0.8	m		63						
10	균열	0.1	㎜	0.6	m		64						
11	경계부 균열	0.2	㎜	0.3	m		65						
12	균열	0.1	㎜	0.6	m		66						
13	경계부 균열	0.2	㎜	0.3	m		67						
14	경계부 균열	0.2	㎜	0.3	m		68						
15	균열	0.1	㎜	0.8	m		69						
16	균열	0.1	㎜	0.4	m		70						
17	균열	0.1	㎜	0.4	m		71						
18	경계부 균열	0.2	㎜	0.3	m		72						
19	균열	0.1	㎜	0.4	m		73						
20	경계부 균열	0.2	㎜	0.3	m		74						
21	균열	0.1	㎜	0.7	m		75						
22	균열	0.1	㎜	0.4	m		76						
23	경계부 균열	0.2	㎜	0.3	m		77						
24	균열	0.1	㎜	0.4	m		78						
25	균열	0.1	㎜	0.7	m		79						
26	균열	0.1	㎜	0.3	m		80						
27	균열	0.1	㎜	0.4	m		81						
28	균열	0.1	㎜	0.4	m		82						
29	균열	0.1	㎜	0.4	m		83						
30	균열	0.1	㎜	0.7	m		84						
31	균열	0.1	㎜	0.7	m		85						
32	균열	0.1	㎜	0.7	m		86
