외관조사망도 번호
B18_정지고가_60(57k304~57k310)

호남고속선 정지고가_60(57.304~57.310km, S9-12)

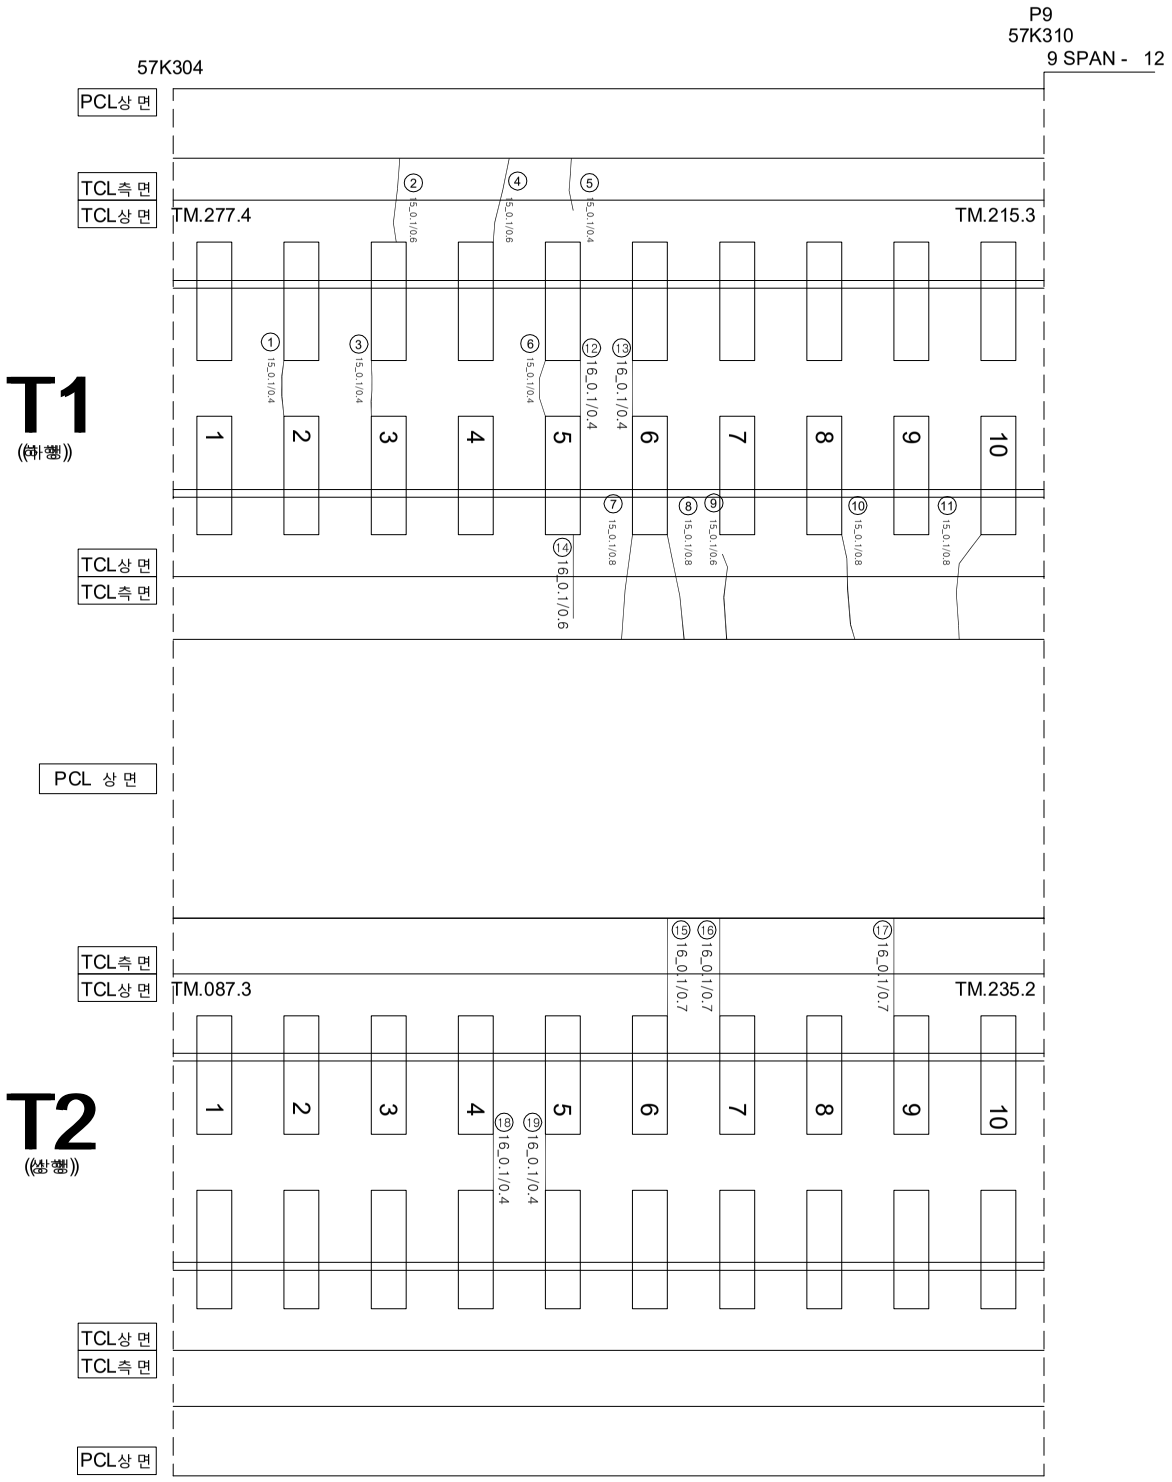
연번	손상	폭		연장		비고	연번	손상	폭		연장		비고
1	균열	0.1	㎜	0.4	m		55						
2	균열	0.1	㎜	0.6	m		56						
3	균열	0.1	㎜	0.4	m		57						
4	균열	0.1	㎜	0.6	m		58						
5	균열	0.1	㎜	0.4	m		59						
6	균열	0.1	㎜	0.4	m		60						
7	균열	0.1	㎜	0.8	m		61						
8	균열	0.1	㎜	0.8	m		62						
9	균열	0.1	㎜	0.6	m		63						
10	균열	0.1	㎜	0.8	m		64						
11	균열	0.1	㎜	0.8	m		65						
12	균열	0.1	㎜	0.4	m		66						
13	균열	0.1	㎜	0.4	m		67						
14	균열	0.1	㎜	0.6	m		68						
15	균열	0.1	㎜	0.7	m		69						
16	균열	0.1	㎜	0.7	m		70						
17	균열	0.1	㎜	0.7	m		71						
18	균열	0.1	㎜	0.4	m		72						
19	균열	0.1	㎜	0.4	m		73						
20							74						
21							75						
22							76						
23							77						
24							78						
25							79						
26							80						
27							81						
28							82						
29							83						
30							84						
31							85						
32							86						
33							87						
34							88						
35							89						
36							90						
37							91						
38							92						
39							93						
40							94						
41							95

42							96						
43							97						
44							98						
45							99						
46							100						
47							101						
48							102						
49							103						
50							104						
51							105						
52							106						
53							107						
54							108
