외관조사망도 번호
B18_정지고가_64(57k329~57k336)

호남고속선 정지고가_64(57.329~57.336km, S10-4)

시행사	용역명	용역사	과업책임자	분야별책임자	참여자
KORAIL 한국철도공사 KOREA RAILROAD	2017년도 호남고속선 오송-광주송정간 콘크리트궤도 점검용역	(주)한국구조물안전연구원 (주)한국국토안전연구원 (재)한국건설품질연구원	이 복 영	라 윤 강 김 경 기 윤 석 기

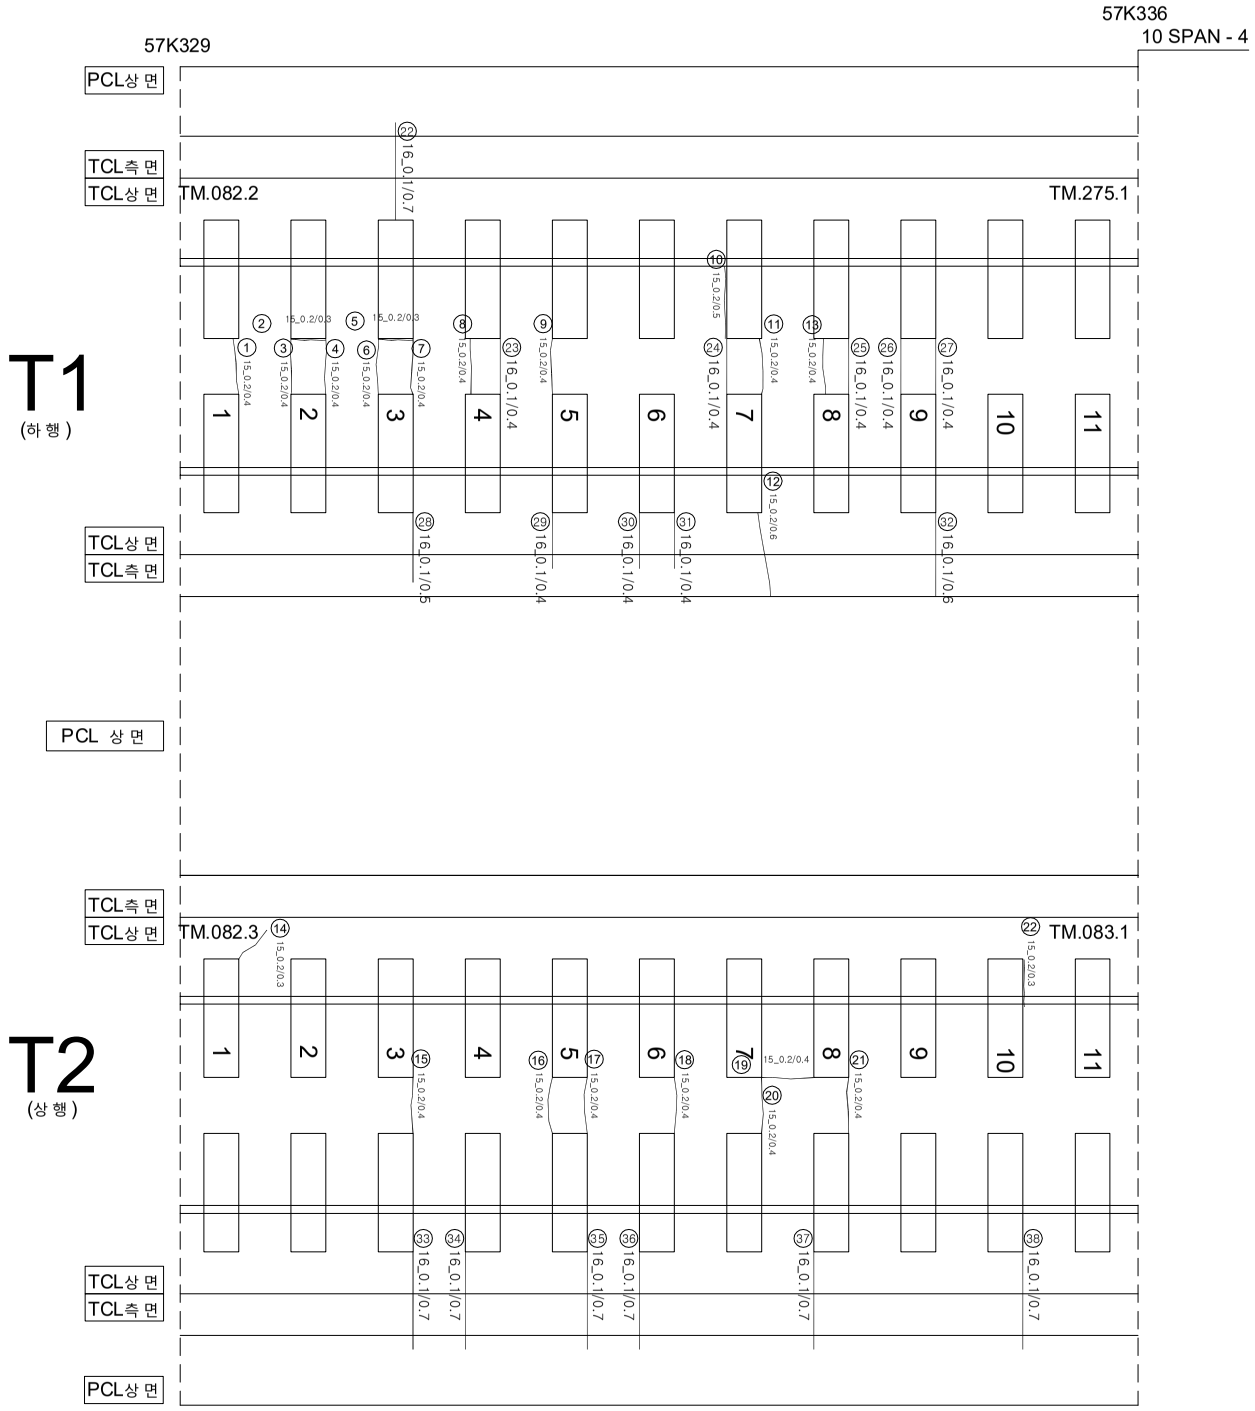
연번	손상	폭		연장		비고	연번	손상	폭		연장		비고
1	균열	0.2	㎜	0.4	m		55						
2	경계부 균열	0.2	㎜	0.3	m		56						
3	균열	0.2	㎜	0.4	m		57						
4	균열	0.2	㎜	0.4	m		58						
5	경계부 균열	0.2	㎜	0.3	m		59						
6	균열	0.2	㎜	0.4	m		60						
7	균열	0.2	㎜	0.4	m		61						
8	균열	0.2	㎜	0.4	m		62						
9	균열	0.2	㎜	0.4	m		63						
10	경계부 균열	0.2	㎜	0.5	m		64						
11	균열	0.2	㎜	0.4	m		65						
12	균열	0.2	㎜	0.6	m		66						
13	균열	0.2	㎜	0.4	m		67						
14	균열	0.2	㎜	0.3	m		68						
15	균열	0.2	㎜	0.4	m		69						
16	균열	0.2	㎜	0.4	m		70						
17	균열	0.2	㎜	0.4	m		71						
18	균열	0.2	㎜	0.4	m		72						
19	균열	0.2	㎜	0.4	m		73						
20	균열	0.2	㎜	0.4	m		74						
21	균열	0.2	㎜	0.4	m		75						
22	경계부 균열	0.1	㎜	0.7	m		76						
23	균열	0.1	㎜	0.4	m		77						
24	균열	0.1	㎜	0.4	m		78						
25	균열	0.1	㎜	0.4	m		79						
26	균열	0.1	㎜	0.4	m		80						
27	균열	0.1	㎜	0.4	m		81						
28	균열	0.1	㎜	0.5	m		82						
29	균열	0.1	㎜	0.4	m		83						
30	균열	0.1	㎜	0.4	m		84						
31	균열	0.1	㎜	0.4	m		85						
32	균열	0.1	㎜	0.6	m		86

33	균열	0.1	㎜	0.7	m		87						
34	균열	0.1	㎜	0.7	m		88						
35	균열	0.1	㎜	0.7	m		89						
36	균열	0.1	㎜	0.7	m		90						
37	균열	0.1	㎜	0.7	m		91						
38	균열	0.1	㎜	0.7	m		92						
39							93						
40							94						
41							95						
42							96						
43							97						
44							98						
45							99						
46							100						
47							101						
48							102						
49							103						
50							104						
51							105						
52							106						
53							107						
54							108
