호남고속선 정지고가_67(57.350~57.357km, S10-7)

외관조사망도 번호

B18_정지고가_67(57k350~57k357)

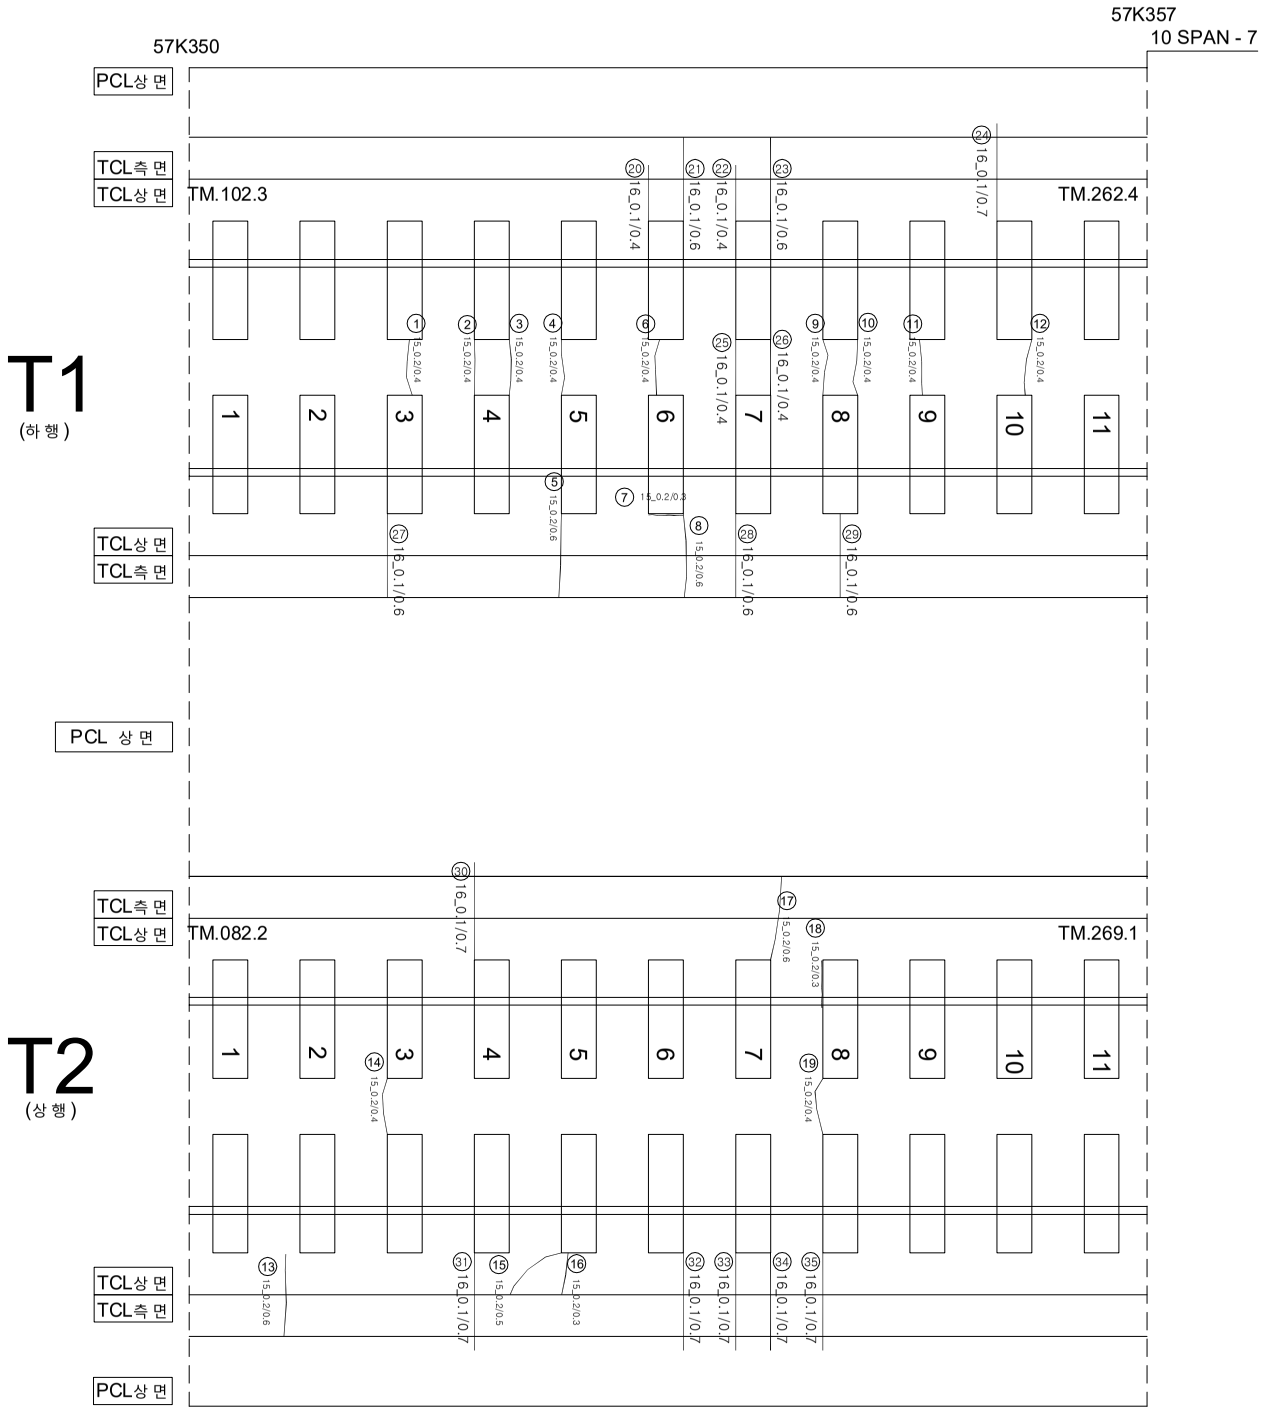
연번	손상	폭		연장		비고	연번	손상	폭		연장		비고
1	균열	0.2	mm	0.4	m		55						
2	균열	0.2	mm	0.4	m		56						
3	균열	0.2	mm	0.4	m		57						
4	균열	0.2	mm	0.4	m		58						
5	균열	0.2	mm	0.6	m		59						
6	균열	0.2	mm	0.4	m		60						
7	경계부 균열	0.2	mm	0.3	m		61						
8	균열	0.2	mm	0.6	m		62						
9	균열	0.2	mm	0.4	m		63						
10	균열	0.2	mm	0.4	m		64						
11	균열	0.2	mm	0.4	m		65						
12	균열	0.2	mm	0.4	m		66						
13	균열	0.2	mm	0.6	m		67						
14	균열	0.2	mm	0.4	m		68						
15	균열	0.2	mm	0.5	m		69						
16	균열	0.2	mm	0.3	m		70						
17	균열	0.2	mm	0.6	m		71						
18	경계부 균열	0.2	mm	0.3	m		72						
19	균열	0.2	mm	0.4	m		73						
20	균열	0.1	mm	0.4	m		74						
21	균열	0.1	mm	0.6	m		75						
22	균열	0.1	mm	0.4	m		76						
23	균열	0.1	mm	0.6	m		77						
24	균열	0.1	mm	0.4	m		78						
25	균열	0.1	mm	0.4	m		79						
26	균열	0.1	mm	0.4	m		80						
27	균열	0.1	mm	0.6	m		81						
28	균열	0.1	mm	0.6	m		82						
29	균열	0.1	mm	0.6	m		83						
30	균열	0.1	mm	0.7	m		84						
31	균열	0.1	mm	0.7	m		85						
32	균열	0.1	mm	0.7	m		86

33	균열	0.1	mm	0.7	m		87						
34	균열	0.1	mm	0.7	m		88						
35	균열	0.1	mm	0.7	m		89						
36							90						
37							91						
38							92						
39							93						
40							94						
41							95						
42							96						
43							97						
44							98						
45							99						
46							100						
47							101						
48							102						
49							103						
50							104						
51							105						
52							106						
53							107						
54							108
