외관조사망도 번호
B18_정지고가_68(57k357~57k364)

호남고속선 정지고가_68(57.357~57.364km, S10-8)

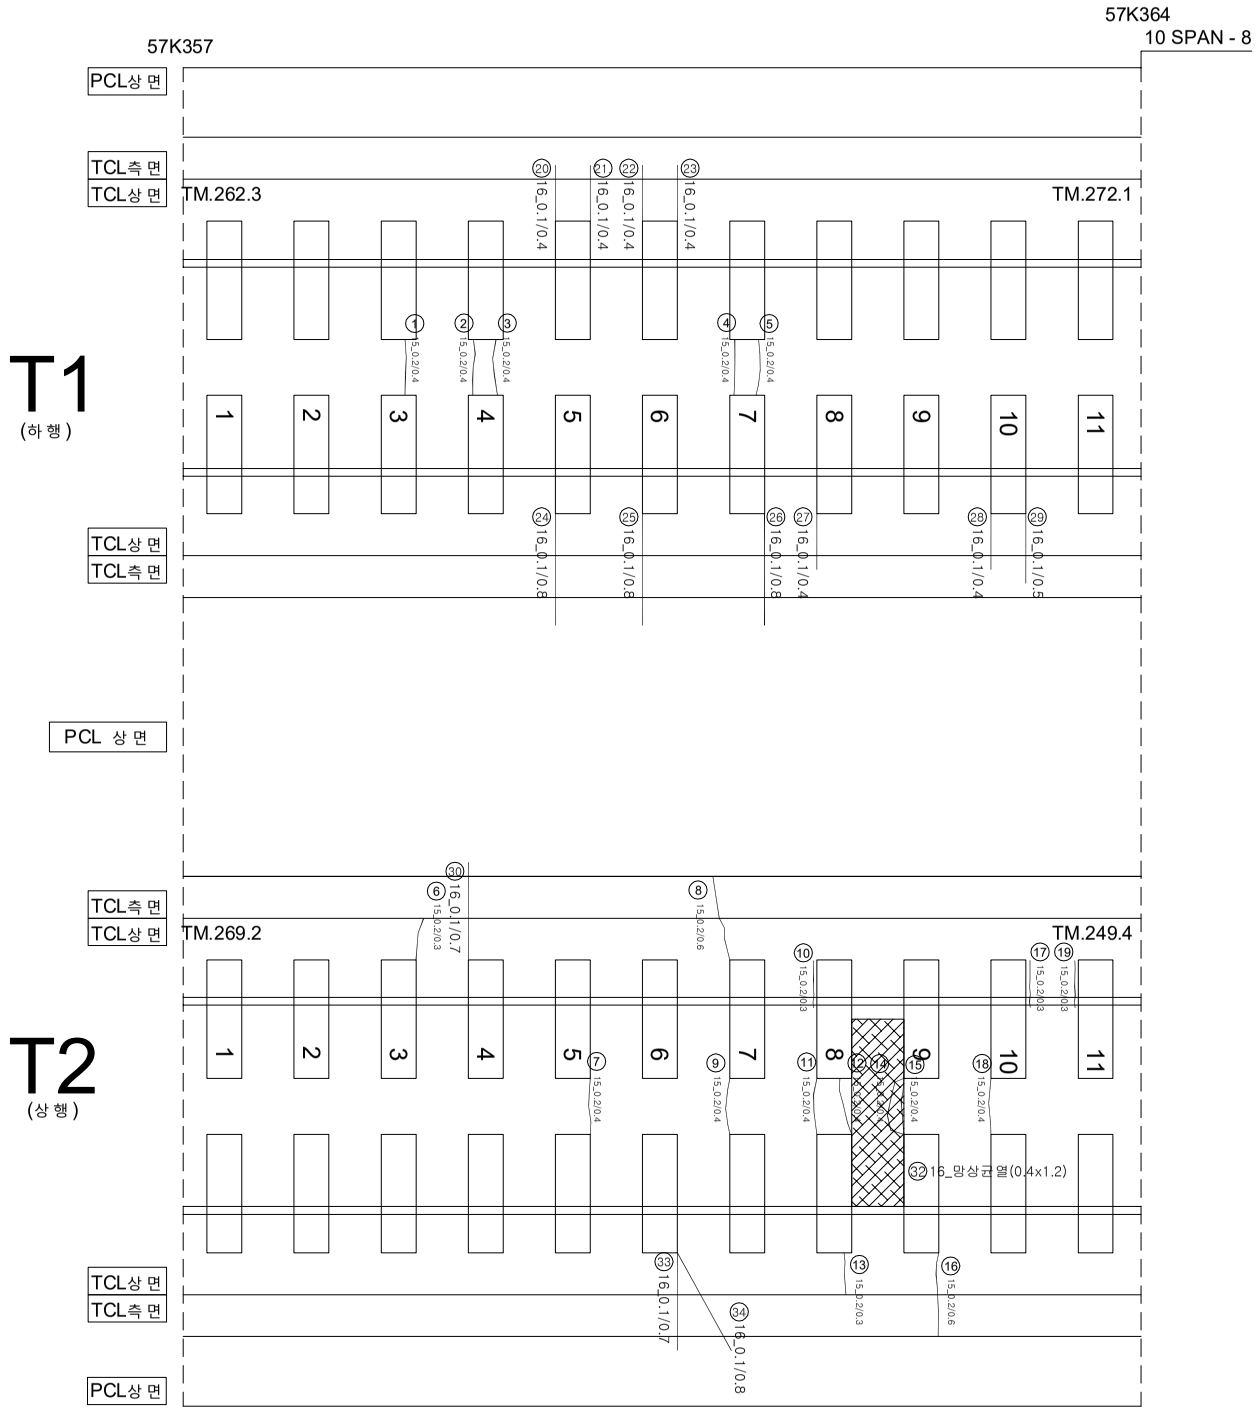
연번	손상	폭		연장		비고	연번	손상	폭		연장		비고
1	균열	0.2	㎜	0.4	m		55						
2	균열	0.2	㎜	0.4	m		56						
3	균열	0.2	㎜	0.4	m		57						
4	균열	0.2	㎜	0.4	m		58						
5	균열	0.2	㎜	0.4	m		59						
6	균열	0.2	㎜	0.3	m		60						
7	균열	0.2	㎜	0.4	m		61						
8	균열	0.2	㎜	0.6	m		62						
9	균열	0.2	㎜	0.4	m		63						
10	경계부 균열	0.2	㎜	0.3	m		64						
11	균열	0.2	㎜	0.4	m		65						
12	균열	0.2	㎜	0.4	m		66						
13	균열	0.2	㎜	0.3	m		67						
14	균열	0.2	㎜	0.4	m		68						
15	균열	0.2	㎜	0.4	m		69						
16	균열	0.2	㎜	0.6	m		70						
17	경계부 균열	0.2	㎜	0.4	m		71						
18	균열	0.2	㎜	0.3	m		72						
19	경계부 균열	0.2	㎜	0.3	m		73						
20	균열	0.1	㎜	0.4	m		74						
21	균열	0.1	㎜	0.4	m		75						
22	균열	0.1	㎜	0.4	m		76						
23	균열	0.1	㎜	0.4	m		77						
24	균열	0.1	㎜	0.8	m		78						
25	균열	0.1	㎜	0.8	m		79						
26	균열	0.1	㎜	0.8	m		80						
27	균열	0.1	㎜	0.4	m		81						
28	균열	0.1	㎜	0.4	m		82						
29	균열	0.1	㎜	0.5	m		83						
30	균열	0.1	㎜	0.7	m		84						
31	균열	0.1	㎜	0.8	m		85						
32	망상균열	0.4	m	1.2	m		86						
33	균열	0.1	㎜	0.7	m		87

34	균열	0.1	㎜	0.8	m		88						
35							89						
36							90						
37							91						
38							92						
39							93						
40							94						
41							95						
42							96						
43							97						
44							98						
45							99						
46							100						
47							101						
48							102						
49							103						
50							104						
51							105						
52							106						
53							107						
54							108
