외관조사망도 번호
B18_정지고가_73(57k390~57k397)

호남고속선 정지고가_73(57.390~57.397km, S11-1)

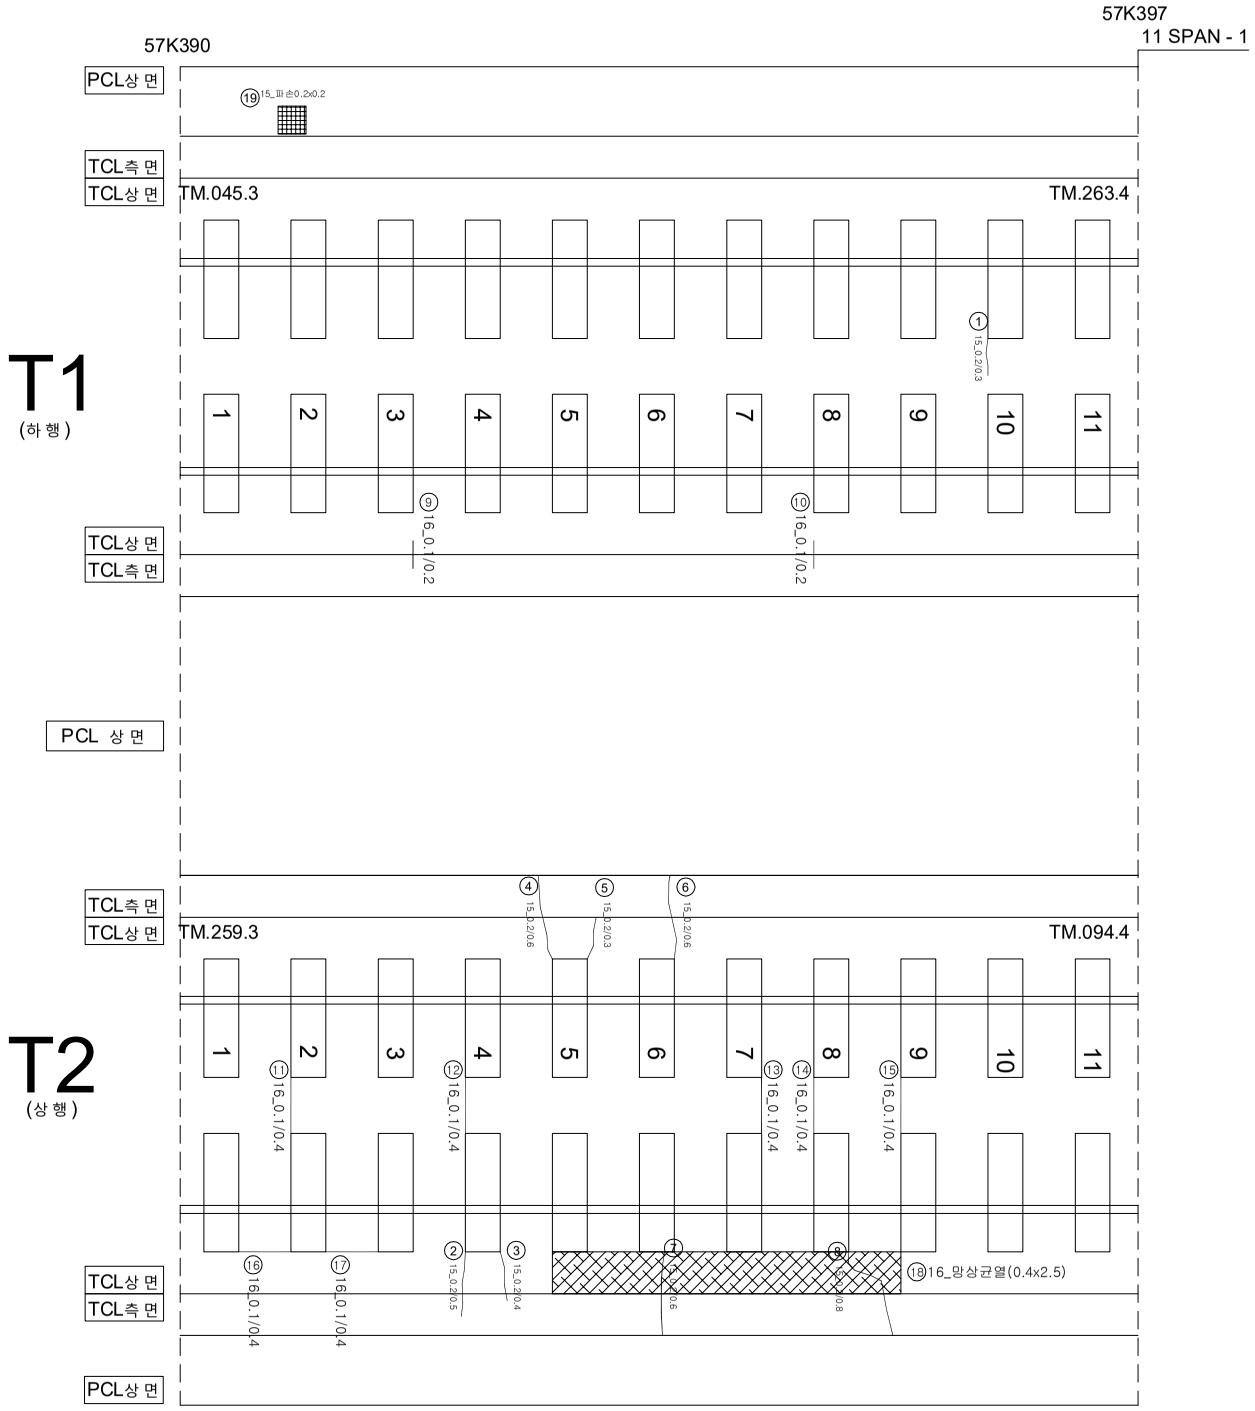
연번	손상	폭		연장		비고	연번	손상	폭		연장		비고
1	균열	0.2	㎜	0.3	m		55						
2	균열	0.2	㎜	0.5	m		56						
3	균열	0.2	㎜	0.4	m		57						
4	균열	0.2	㎜	0.6	m		58						
5	균열	0.2	㎜	0.3	m		59						
6	균열	0.2	㎜	0.6	m		60						
7	균열	0.2	㎜	0.6	m		61						
8	균열	0.2	㎜	0.8	m		62						
9	균열	0.1	㎜	0.2	m		63						
10	균열	0.1	㎜	0.2	m		64						
11	균열	0.1	㎜	0.4	m		65						
12	균열	0.1	㎜	0.4	m		66						
13	균열	0.1	㎜	0.4	m		67						
14	균열	0.1	㎜	0.4	m		68						
15	균열	0.1	㎜	0.4	m		69						
16	균열	0.1	㎜	0.4	m		70						
17	균열	0.1	㎜	0.4	m		71						
18	망상균열	0.4	m	2.5	m		72						
19	파손	0.2	m	0.2	m		73						
20							74						
21							75						
22							76						
23							77						
24							78						
25							79						
26							80						
27							81						
28							82						
29							83						
30							84						
31							85						
32							86						
33							87						
34							88						
35							89						
36							90						
37							91						
38							92						
39							93						
40							94						
41							95

42							96						
43							97						
44							98						
45							99						
46							100						
47							101						
48							102						
49							103						
50							104						
51							105						
52							106						
53							107						
54							108
