호남고속선 정지고가_75(57.404~57.411km, S11-3)

외관조사망도 번호
B18_정지고가_75(57k404~57k411)

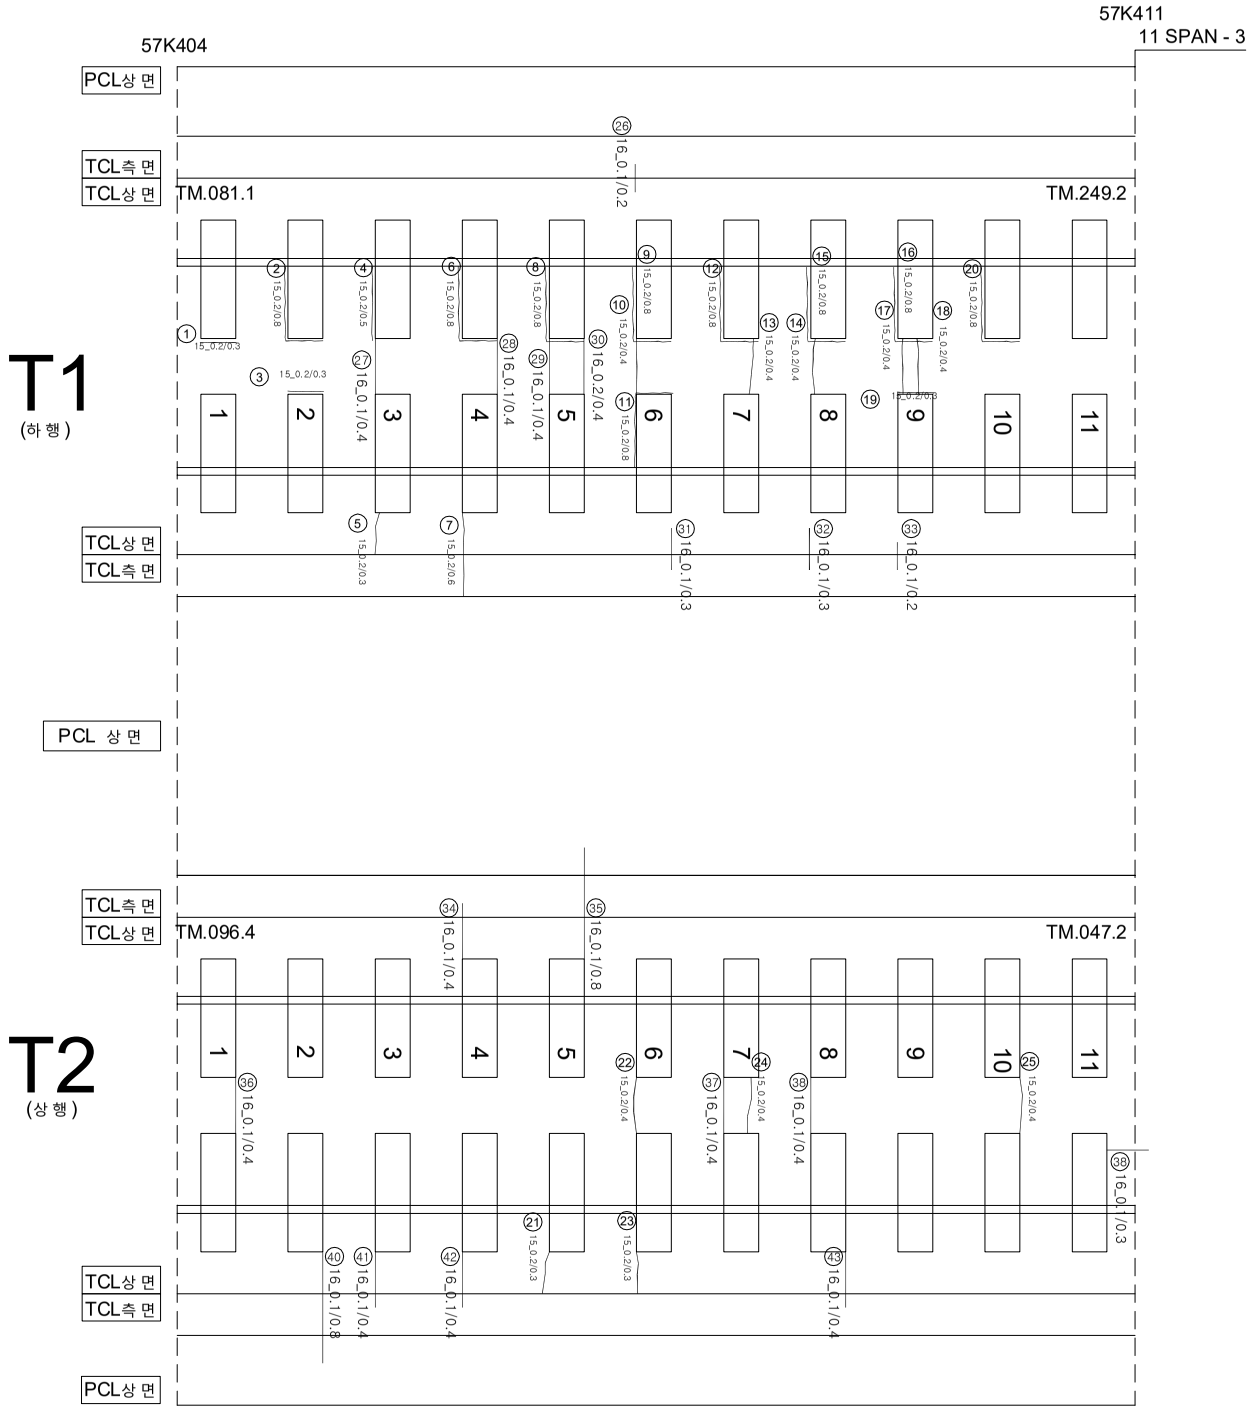
연번	손상	폭		연장		비고	연번	손상	폭		연장		비고
1	경계부 균열	0.2	㎜	0.3	m		55						
2	경계부 균열	0.2	㎜	0.8	m		56						
3	경계부 균열	0.2	㎜	0.3	m		57						
4	경계부 균열	0.2	㎜	0.5	m		58						
5	균열	0.2	㎜	0.3	m		59						
6	경계부 균열	0.2	㎜	0.8	m		60						
7	균열	0.2	㎜	0.6	m		61						
8	경계부 균열	0.2	㎜	0.8	m		62						
9	경계부 균열	0.2	㎜	0.8	m		63						
10	균열	0.2	㎜	0.4	m		64						
11	경계부 균열	0.2	㎜	0.8	m		65						
12	경계부 균열	0.2	㎜	0.8	m		66						
13	균열	0.2	㎜	0.4	m		67						
14	균열	0.2	㎜	0.4	m		68						
15	경계부 균열	0.2	㎜	0.8	m		69						
16	경계부 균열	0.2	㎜	0.8	m		70						
17	균열	0.2	㎜	0.4	m		71						
18	균열	0.2	㎜	0.4	m		72						
19	경계부 균열	0.2	㎜	0.3	m		73						
20	경계부 균열	0.2	㎜	0.8	m		74						
21	균열	0.2	㎜	0.3	m		75						
22	균열	0.2	㎜	0.4	m		76						
23	균열	0.2	㎜	0.3	m		77						
24	균열	0.2	㎜	0.4	m		78						
25	균열	0.2	㎜	0.4	m		79						
26	균열	0.1	㎜	0.2	m		80						
27	균열	0.1	㎜	0.4	m		81						
28	균열	0.1	㎜	0.4	m		82						
29	균열	0.1	㎜	0.4	m		83						
30	균열	0.2	㎜	0.4	m		84						
31	균열	0.1	㎜	0.3	m		85

32	균열	0.1	㎜	0.3	m		86						
33	균열	0.1	㎜	0.2	m		87						
34	균열	0.1	㎜	0.4	m		88						
35	균열	0.1	㎜	0.8	m		89						
36	균열	0.1	㎜	0.4	m		90						
37	균열	0.1	㎜	0.4	m		91						
38	균열	0.1	㎜	0.3	m		92						
39	균열	0.1	㎜	0.4	m		93						
40	균열	0.1	㎜	0.8	m		94						
41	균열	0.1	㎜	0.4	m		95						
42	균열	0.1	㎜	0.4	m		96						
43	균열	0.1	㎜	0.4	m		97						
44							98						
45							99						
46							100						
47							101						
48							102						
49							103						
50							104						
51							105						
52							106						
53							107						
54							108
