외관조사망도 번호
B18_정지고가_78(57k425~57k433)

호남고속선 정지고가_78(57.425~57.433km, S12-1)

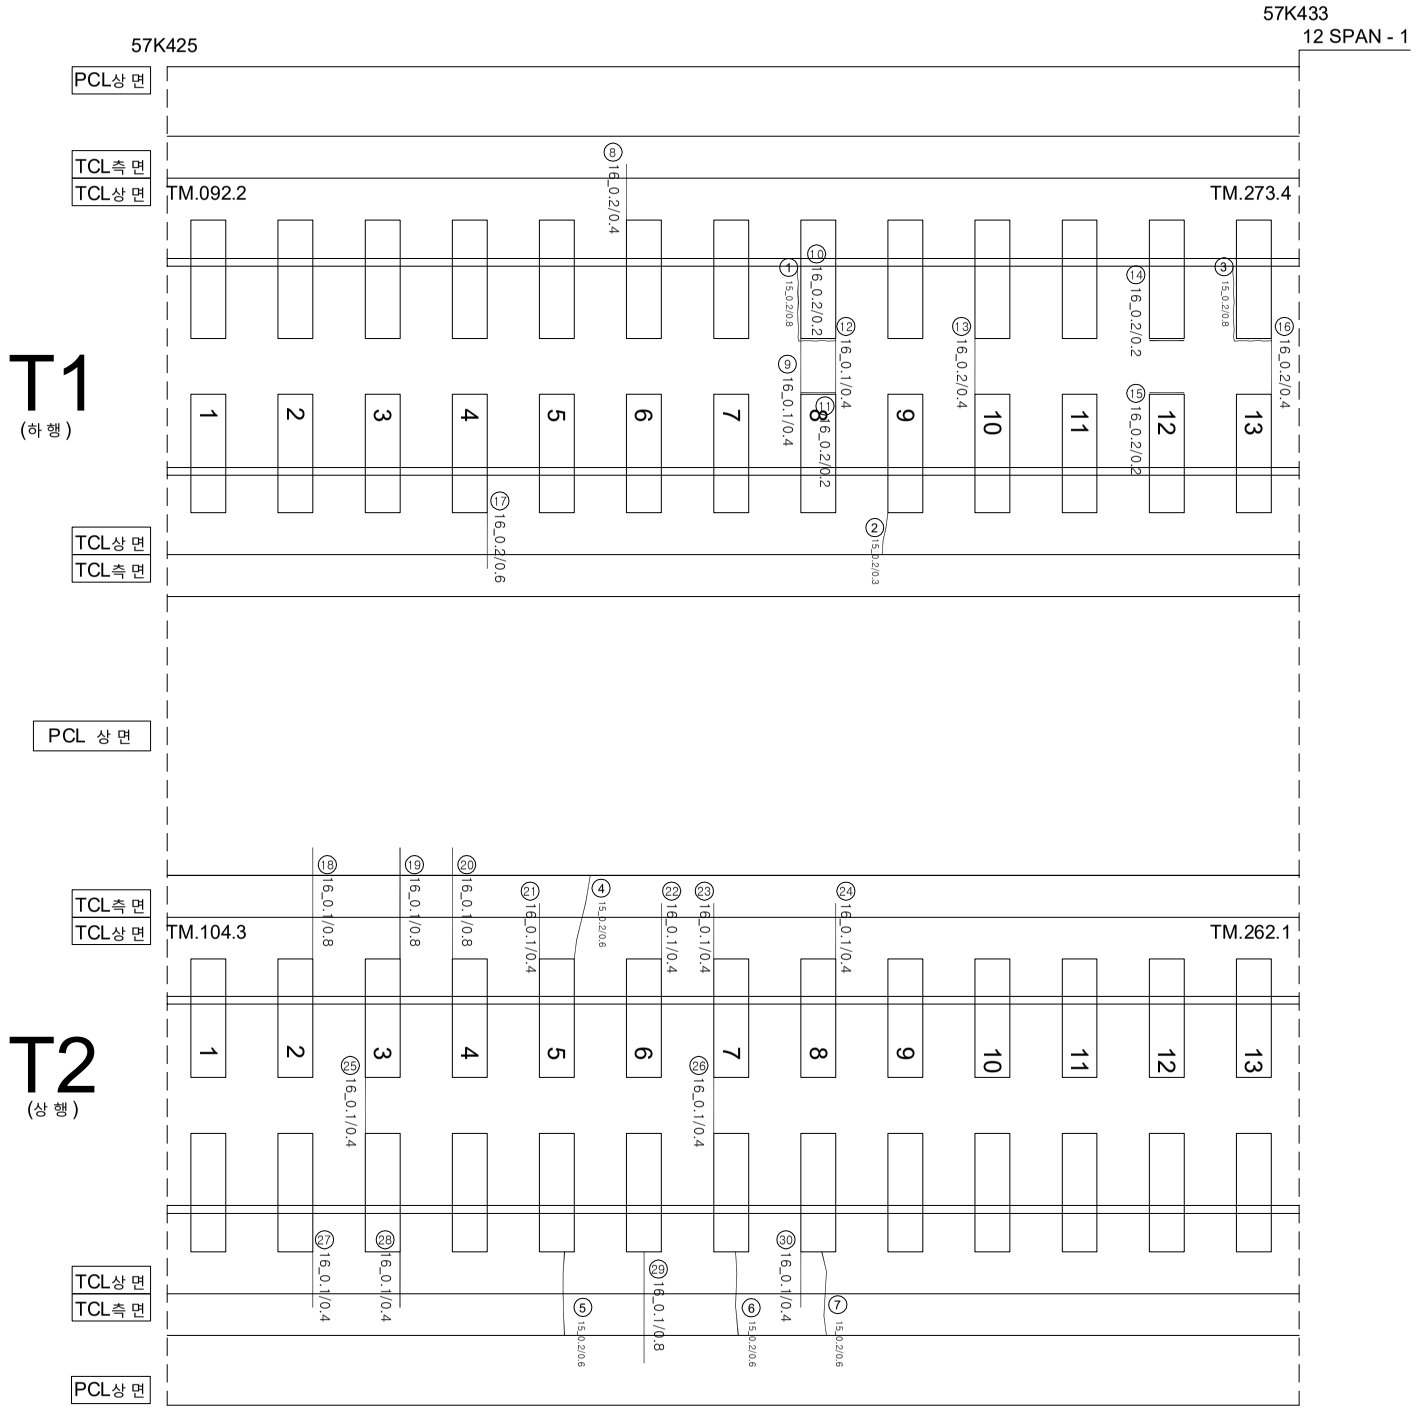
연번	손상	폭		연장		비고	연번	손상	폭		연장		비고
1	경계부 균열	0.2	㎜	0.8	m		55						
2	균열	0.2	㎜	0.3	m		56						
3	경계부 균열	0.2	㎜	0.8	m		57						
4	균열	0.2	㎜	0.6	m		58						
5	균열	0.2	㎜	0.6	m		59						
6	균열	0.2	㎜	0.6	m		60						
7	균열	0.2	㎜	0.6	m		61						
8	균열	0.2	㎜	0.4	m		62						
9	균열	0.1	㎜	0.4	m		63						
10	경계부 균열	0.2	㎜	0.2	m		64						
11	경계부 균열	0.2	㎜	0.2	m		65						
12	균열	0.1	㎜	0.4	m		66						
13	균열	0.2	㎜	0.4	m		67						
14	경계부 균열	0.2	㎜	0.2	m		68						
15	경계부 균열	0.2	㎜	0.2	m		69						
16	균열	0.2	㎜	0.4	m		70						
17	균열	0.2	㎜	0.6	m		71						
18	균열	0.1	㎜	0.8	m		72						
19	균열	0.1	㎜	0.8	m		73						
20	균열	0.1	㎜	0.8	m		74						
21	균열	0.1	㎜	0.4	m		75						
22	균열	0.1	㎜	0.4	m		76						
23	균열	0.1	㎜	0.4	m		77						
24	균열	0.1	㎜	0.4	m		78						
25	균열	0.1	㎜	0.4	m		79						
26	균열	0.1	㎜	0.4	m		80						
27	균열	0.1	㎜	0.4	m		81						
28	균열	0.1	㎜	0.4	m		82						
29	균열	0.1	㎜	0.8	m		83						
30	균열	0.1	㎜	0.4	m		84						
31							85						
32							86						
33							87
