외관조사망도 번호
B18_정지고가_79(57k433~57k441)

호남고속선 정지고가_79(57.433~57.441km, S12-2)

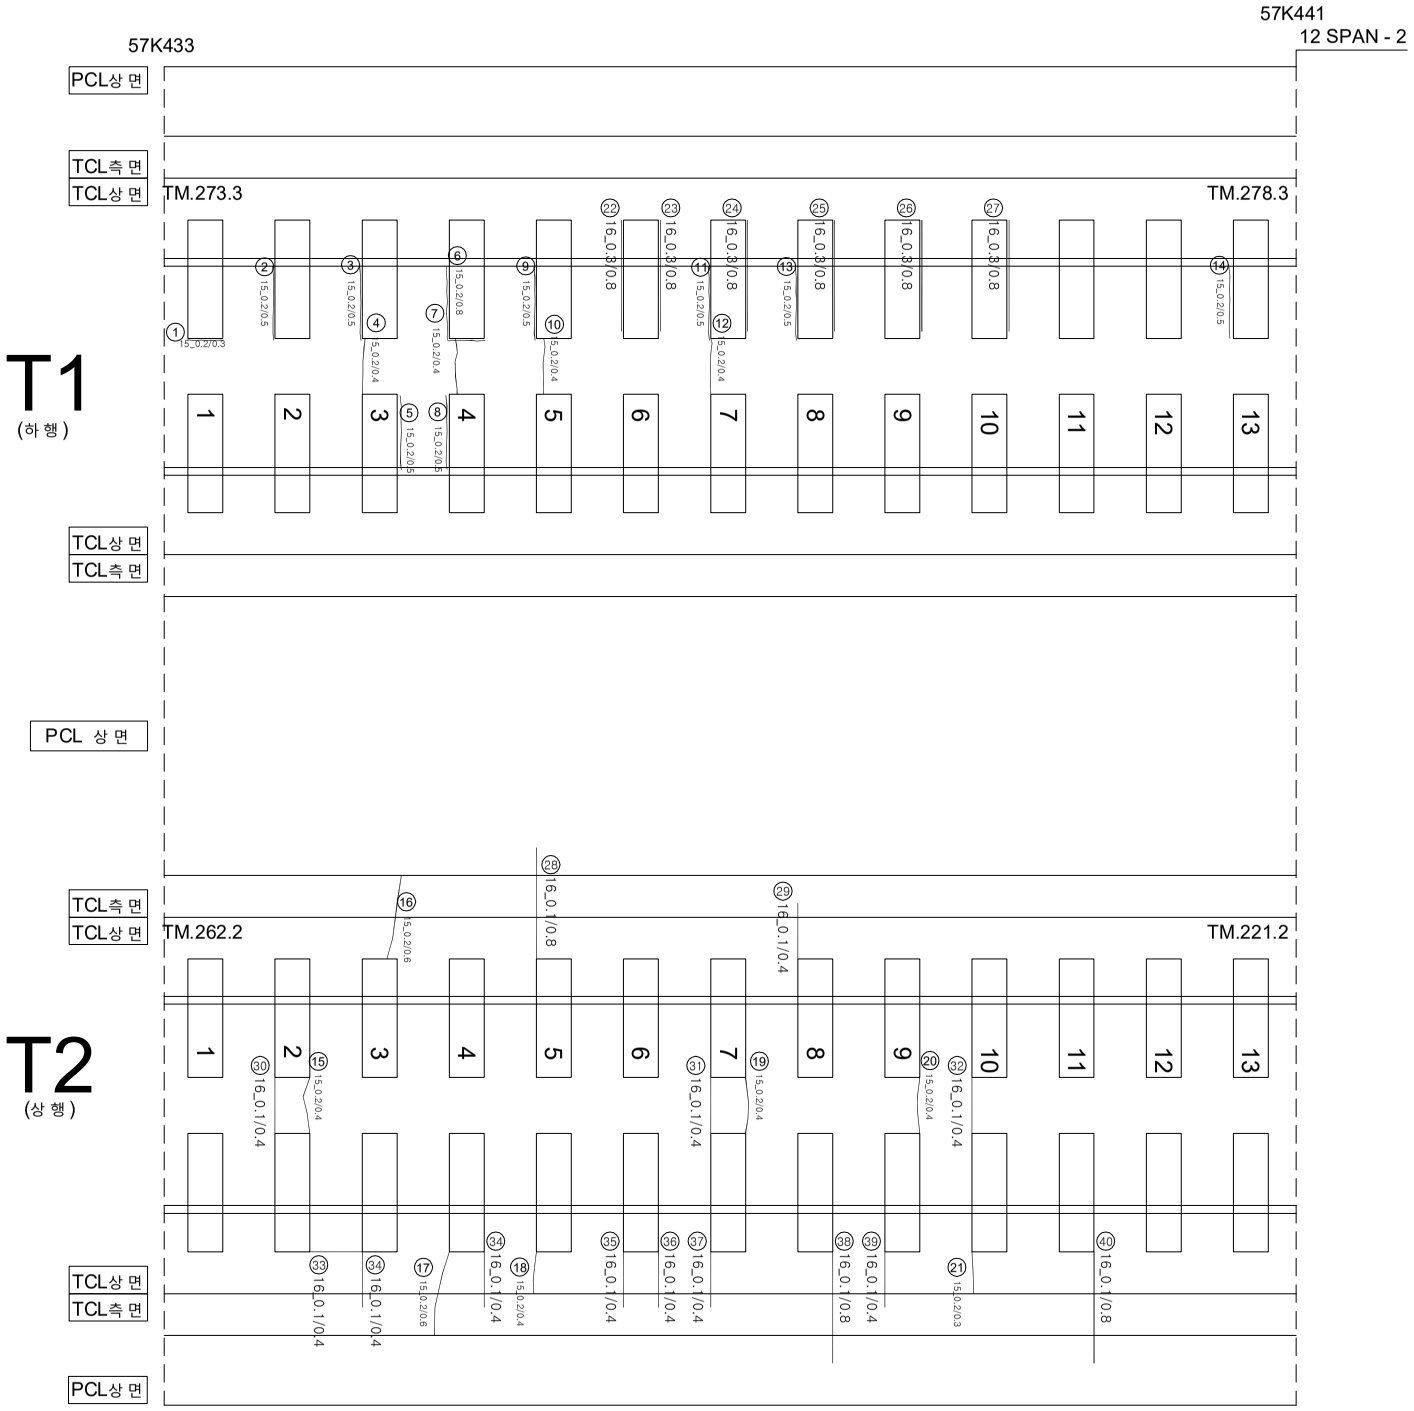
연번	손상	폭		연장		비고	연번	손상	폭		연장		비고
1	경계부 균열	0.2	㎜	0.3	m		55						
2	경계부 균열	0.2	㎜	0.5	m		56						
3	경계부 균열	0.2	㎜	0.5	m		57						
4	경계부 균열	0.2	㎜	0.4	m		58						
5	경계부 균열	0.2	㎜	0.5	m		59						
6	경계부 균열	0.2	㎜	0.8	m		60						
7	균열	0.2	㎜	0.4	m		61						
8	경계부 균열	0.2	㎜	0.5	m		62						
9	경계부 균열	0.2	㎜	0.5	m		63						
10	균열	0.2	㎜	0.4	m		64						
11	경계부 균열	0.2	㎜	0.5	m		65						
12	균열	0.2	㎜	0.4	m		66						
13	경계부 균열	0.2	㎜	0.5	m		67						
14	경계부 균열	0.2	㎜	0.5	m		68						
15	균열	0.2	㎜	0.4	m		69						
16	균열	0.2	㎜	0.6	m		70						
17	균열	0.2	㎜	0.6	m		71						
18	균열	0.2	㎜	0.4	m		72						
19	균열	0.2	㎜	0.4	m		73						
20	균열	0.2	㎜	0.4	m		74						
21	균열	0.2	㎜	0.3	m		75						
22	경계부 균열	0.2	㎜	0.8	m		76						
23	경계부 균열	0.2	㎜	0.8	m		77						
24	경계부 균열	0.2	㎜	0.8	m		78						
25	경계부 균열	0.2	㎜	0.8	m		79						
26	경계부 균열	0.2	㎜	0.8	m		80						
27	경계부 균열	0.2	㎜	0.8	m		81						
28	균열	0.1	㎜	0.8	m		82						
29	균열	0.1	㎜	0.4	m		83						
30	균열	0.1	㎜	0.4	m		84						
31	균열	0.1	㎜	0.4	m		85

32	균열	0.1	㎜	0.4	m		86						
33	균열	0.1	㎜	0.4	m		87						
34	균열	0.1	㎜	0.4	m		88						
35	균열	0.1	㎜	0.4	m		89						
36	균열	0.1	㎜	0.4	m		90						
37	균열	0.1	㎜	0.4	m		91						
38	균열	0.1	㎜	0.8	m		92						
39	균열	0.1	㎜	0.4	m		93						
40	균열	0.1	㎜	0.8	m		94						
41							95						
42							96						
43							97						
44							98						
45							99						
46							100						
47							101						
48							102						
49							103						
50							104						
51							105						
52							106						
53							107						
54							108
