외관조사망도 번호
B18_정지고가_82(57k457~57k465)

호남고속선 정지고가_82(57.457~57.465km, S12-5)

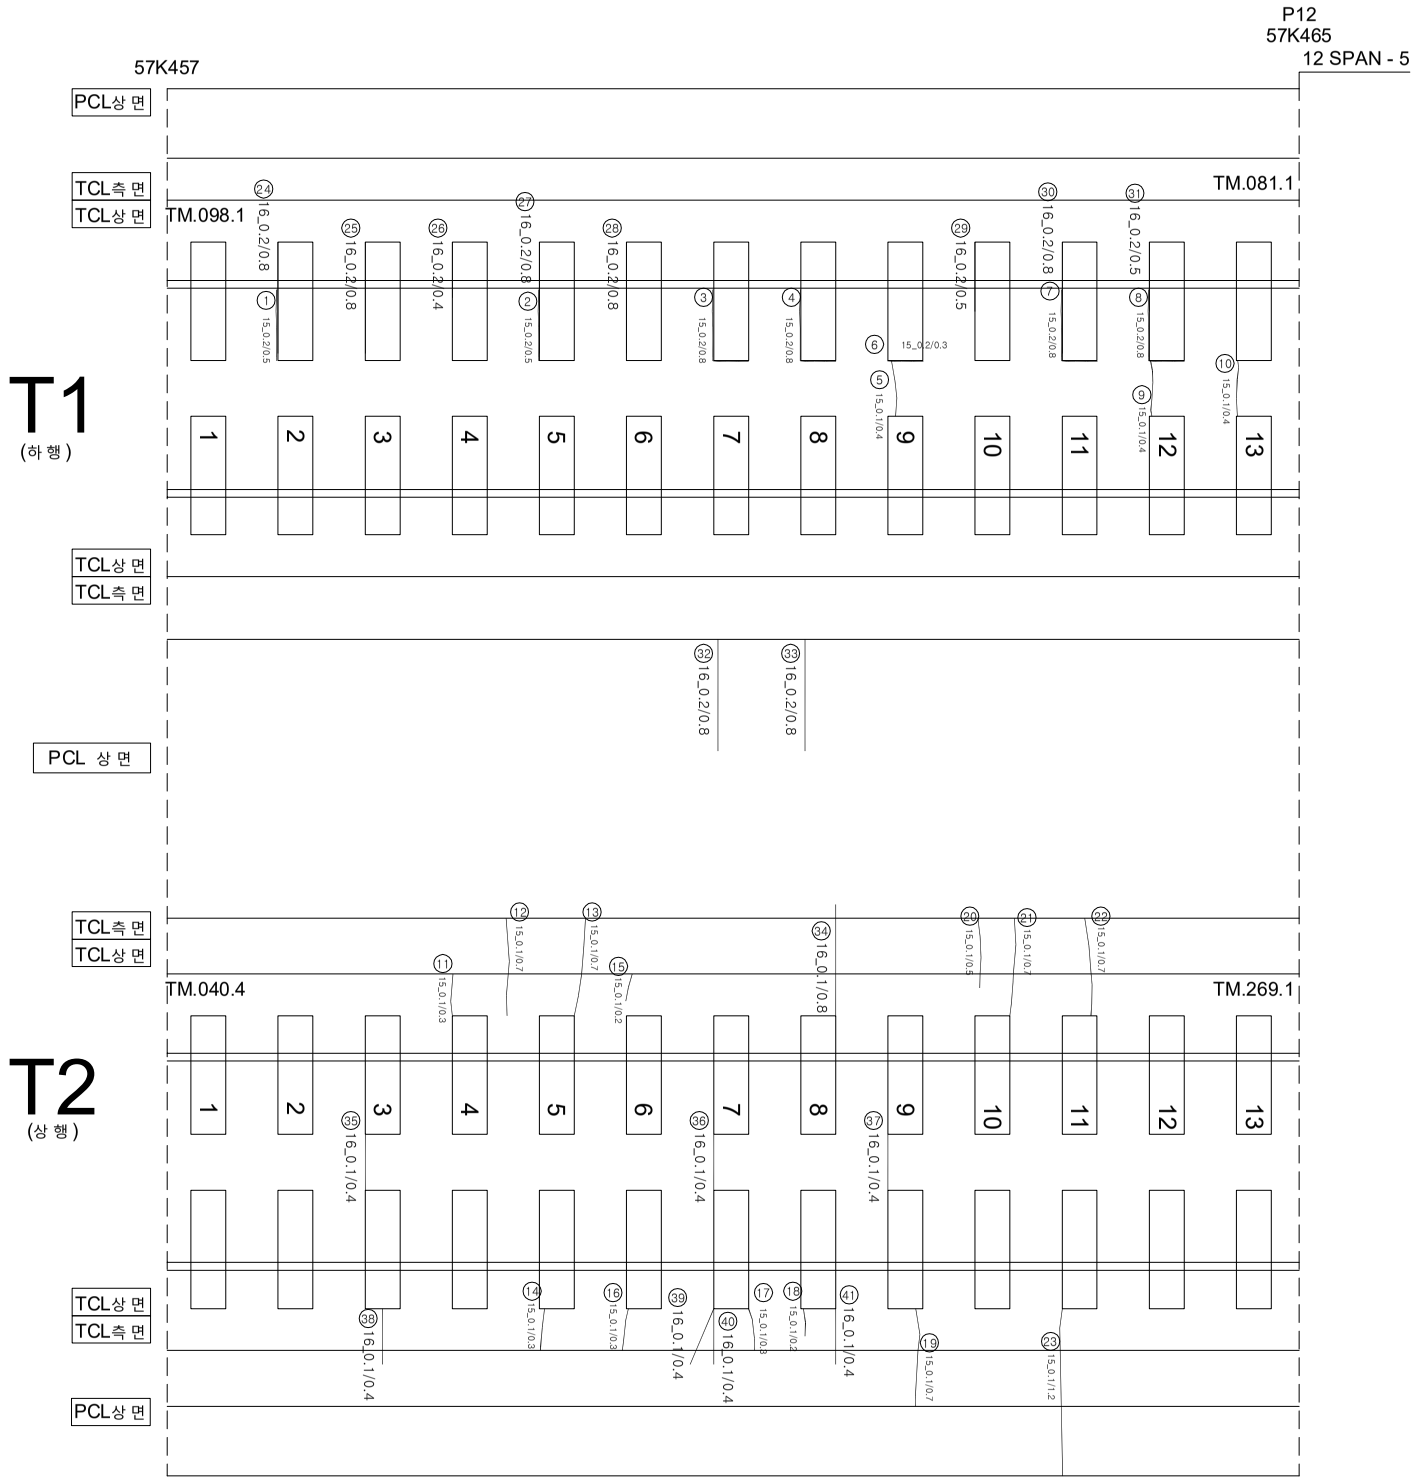
연번	손상	폭		연장		비고	연번	손상	폭		연장		비고
1	경계부 균열	0.2	mm	0.5	m		55						
2	경계부 균열	0.2	mm	0.5	m		56						
3	균열	0.2	mm	0.8	m		57						
4	균열	0.2	mm	0.8	m		58						
5	균열	0.1	mm	0.4	m		59						
6	경계부 균열	0.2	mm	0.3	m		60						
7	경계부 균열	0.2	mm	0.8	m		61						
8	경계부 균열	0.2	mm	0.8	m		62						
9	균열	0.1	mm	0.4	m		63						
10	균열	0.1	mm	0.4	m		64						
11	균열	0.1	mm	0.3	m		65						
12	균열	0.1	mm	0.7	m		66						
13	균열	0.1	mm	0.7	m		67						
14	균열	0.1	mm	0.3	m		68						
15	균열	0.1	mm	0.2	m		69						
16	균열	0.1	mm	0.3	m		70						
17	균열	0.1	mm	0.3	m		71						
18	균열	0.1	mm	0.2	m		72						
19	균열	0.1	mm	0.7	m		73						
20	균열	0.1	mm	0.5	m		74						
21	균열	0.1	mm	0.7	m		75						
22	균열	0.1	mm	0.7	m		76						
23	균열	0.1	mm	1.2	m		77						
24	경계부 균열	0.2	mm	0.8	m		78						
25	경계부 균열	0.2	mm	0.8	m		79						
26	경계부 균열	0.2	mm	0.4	m		80						
27	경계부 균열	0.2	mm	0.8	m		81						
28	경계부 균열	0.2	mm	0.8	m		82						
29	경계부 균열	0.2	mm	0.5	m		83						
30	경계부 균열	0.2	mm	0.8	m		84

31	경계부 균열	0.2	mm	0.5	m		85						
32	균열	0.2	mm	0.8	m		86						
33	균열	0.2	mm	0.8	m		87						
34	경계부 균열	0.1	mm	0.8	m		88						
35	균열	0.1	mm	0.4	m		89						
36	균열	0.1	mm	0.4	m		90						
37	균열	0.1	mm	0.4	m		91						
38	균열	0.1	mm	0.4	m		92						
39	균열	0.1	mm	0.4	m		93						
40	균열	0.1	mm	0.4	m		94						
41	균열	0.1	mm	0.4	m		95						
42							96						
43							97						
44							98						
45							99						
46							100						
47							101						
48							102						
49							103						
50							104						
51							105						
52							106						
53							107						
54							108
