외관조사망도 번호
B18_정지고가_83(57k465~57k472)

호남고속선 정지고가_83(57.465~57.472km, S13-1)

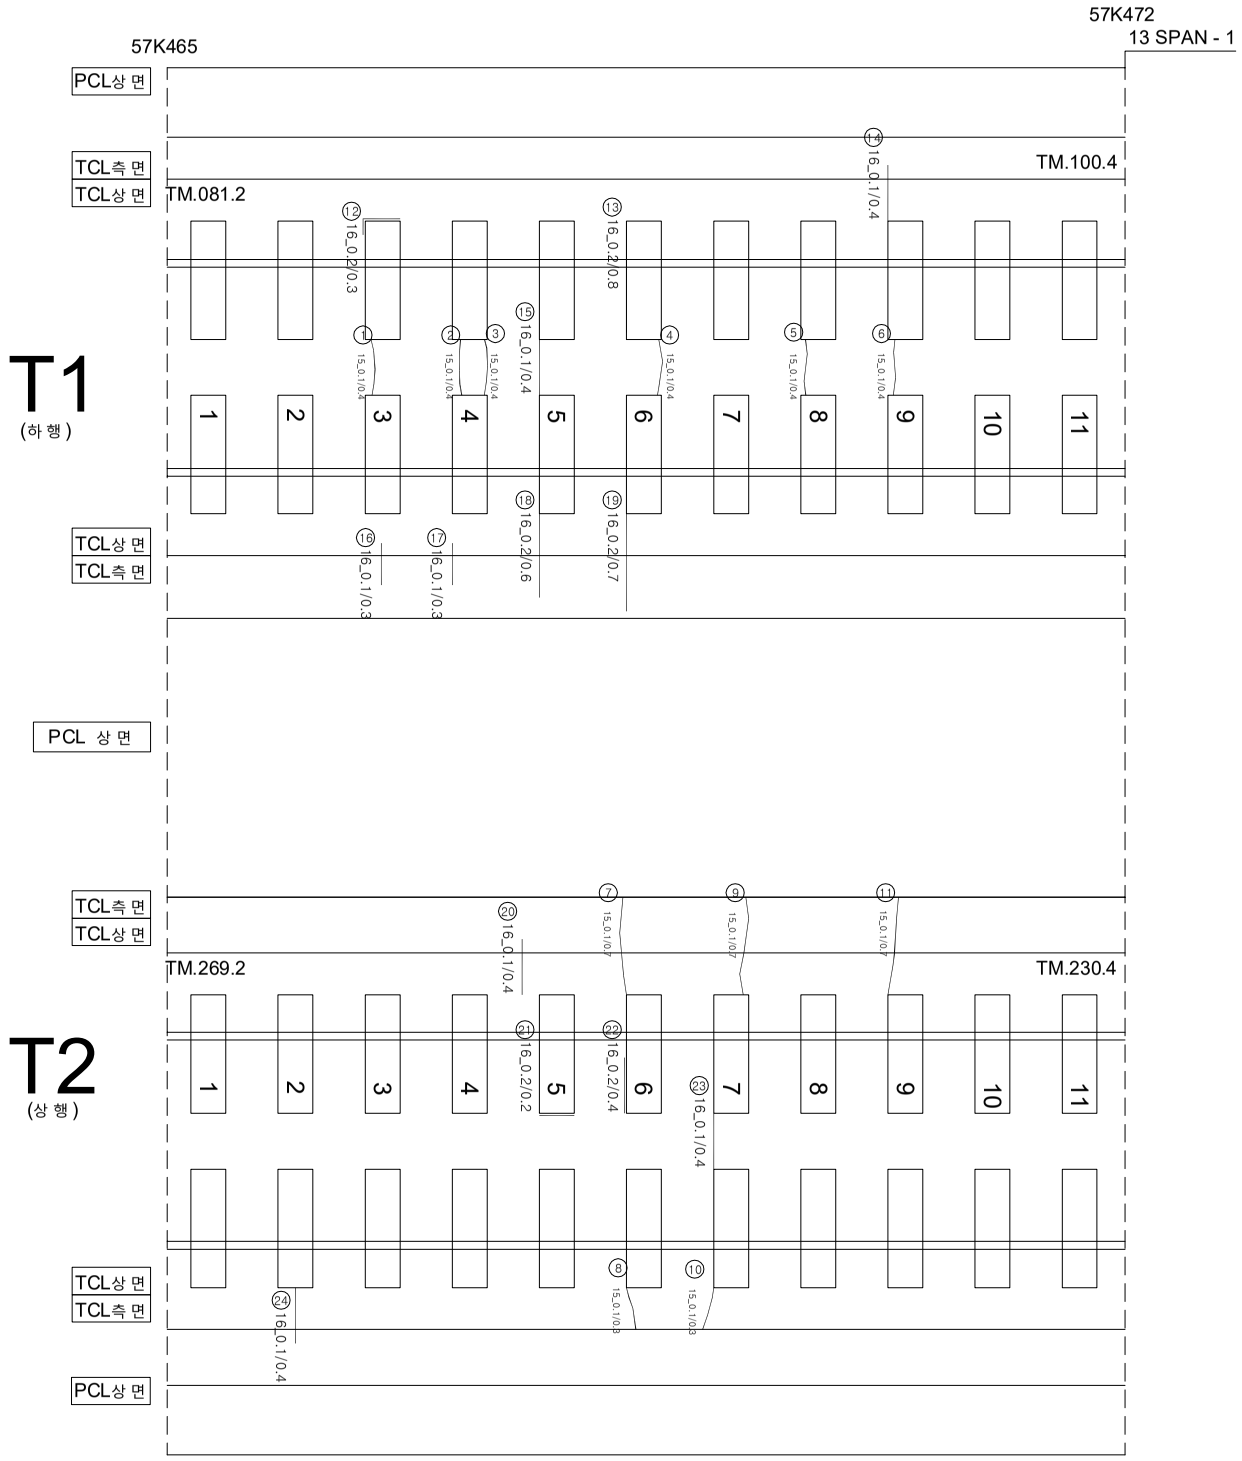
연번	손상	폭		연장		비고	연번	손상	폭		연장		비고
1	균열	0.1	㎜	0.4	m		55						
2	균열	0.1	㎜	0.4	m		56						
3	균열	0.1	㎜	0.4	m		57						
4	균열	0.1	㎜	0.4	m		58						
5	균열	0.1	㎜	0.4	m		59						
6	균열	0.1	㎜	0.4	m		60						
7	균열	0.1	㎜	0.7	m		61						
8	균열	0.1	㎜	0.3	m		62						
9	균열	0.1	㎜	0.7	m		63						
10	균열	0.1	㎜	0.3	m		64						
11	균열	0.1	㎜	0.7	m		65						
12	경계부 균열	0.2	㎜	0.3	m		66						
13	경계부 균열	0.2	㎜	0.8	m		67						
14	균열	0.1	㎜	0.4	m		68						
15	균열	0.1	㎜	0.4	m		69						
16	균열	0.1	㎜	0.3	m		70						
17	균열	0.1	㎜	0.3	m		71						
18	균열	0.2	㎜	0.6	m		72						
19	균열	0.1	㎜	0.7	m		73						
20	균열	0.1	㎜	0.4	m		74						
21	경계부 균열	0.2	㎜	0.2	m		75						
22	경계부 균열	0.2	㎜	0.4	m		76						
23	균열	0.1	㎜	0.4	m		77						
24	균열	0.1	㎜	0.4	m		78						
25							79						
26							80						
27							81						
28							82						
29							83						
30							84						
31							85						
32							86						
33							87						
34							88						
35							89						
36							90						
37							91
