외관조사망도 번호
B18_정지고가_85(57k479~57k486)

호남고속선 정지고가_85(57.479~57.486km, S13-3)

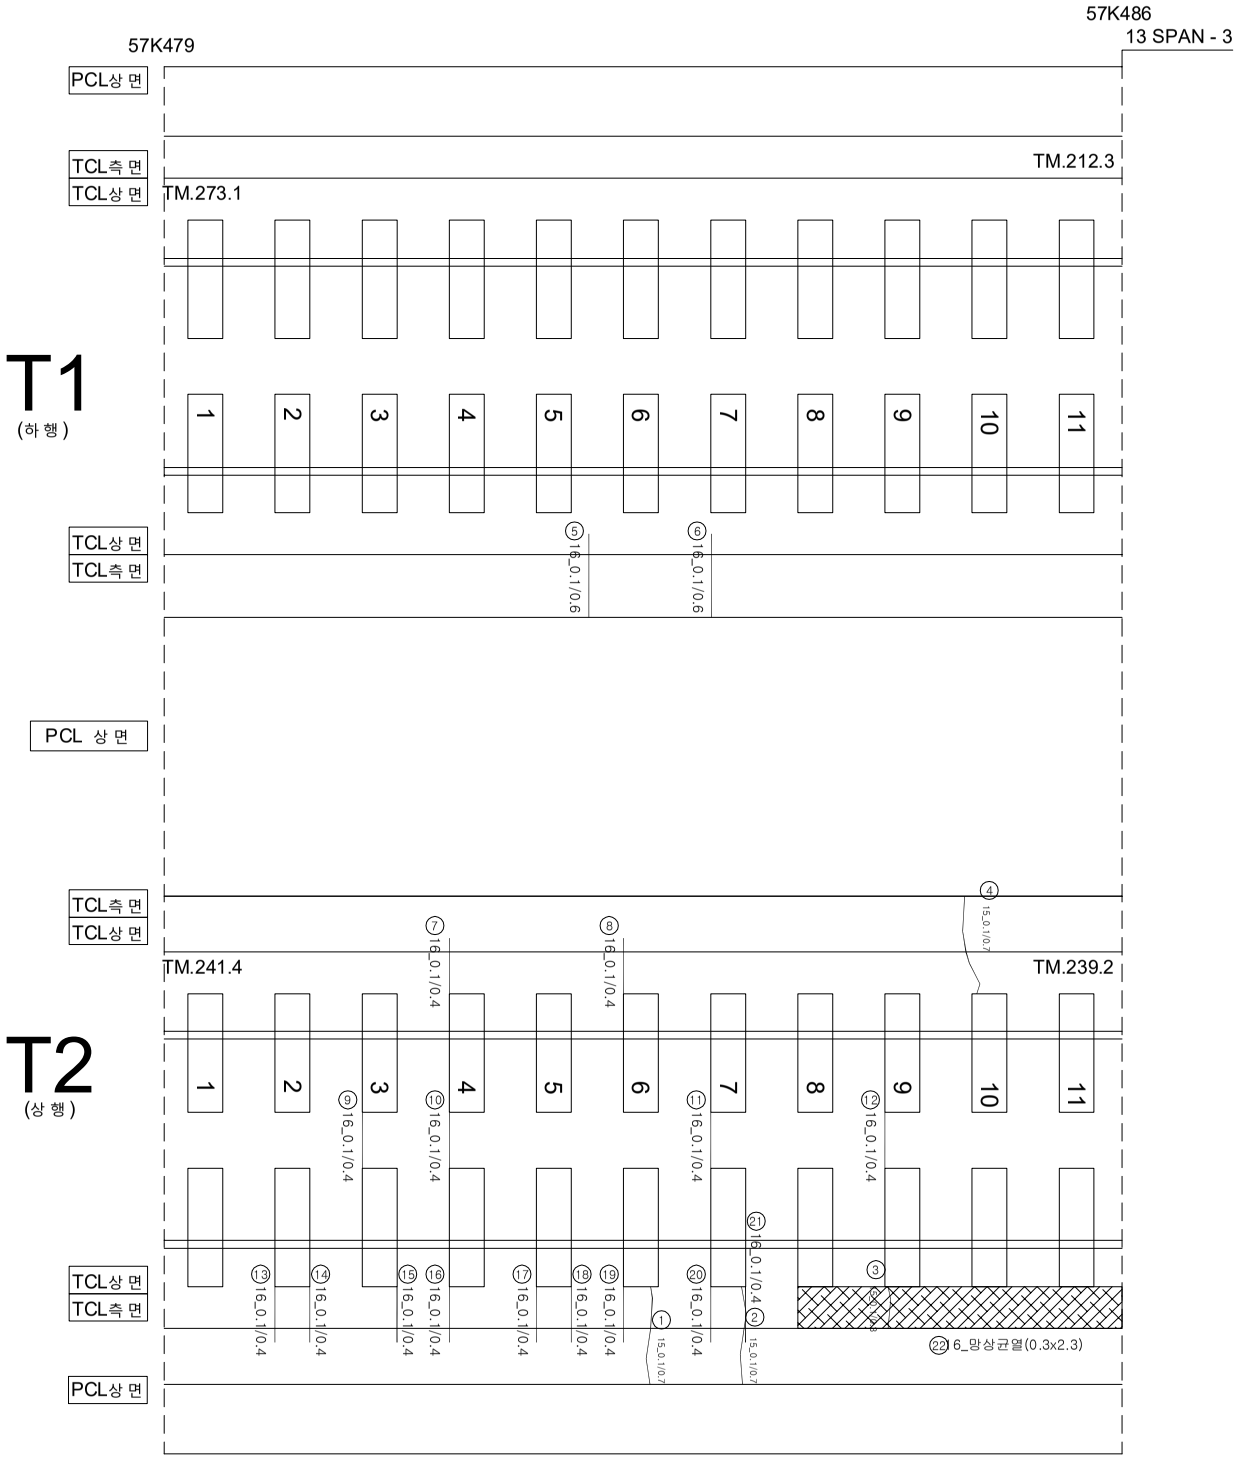
연번	손상	폭		연장		비고	연번	손상	폭		연장		비고
1	균열	0.1	㎜	0.7	m		55						
2	균열	0.1	㎜	0.7	m		56						
3	균열	0.1	㎜	0.3	m		57						
4	균열	0.1	㎜	0.7	m		58						
5	균열	0.1	㎜	0.6	m		59						
6	균열	0.1	㎜	0.6	m		60						
7	균열	0.1	㎜	0.4	m		61						
8	균열	0.1	㎜	0.4	m		62						
9	균열	0.1	㎜	0.4	m		63						
10	균열	0.1	㎜	0.4	m		64						
11	균열	0.1	㎜	0.4	m		65						
12	균열	0.1	㎜	0.4	m		66						
13	균열	0.1	㎜	0.4	m		67						
14	균열	0.1	㎜	0.4	m		68						
15	균열	0.1	㎜	0.4	m		69						
16	균열	0.1	㎜	0.4	m		70						
17	균열	0.1	㎜	0.4	m		71						
18	균열	0.1	㎜	0.4	m		72						
19	균열	0.1	㎜	0.4	m		73						
20	균열	0.1	㎜	0.4	m		74						
21	균열	0.1	㎜	0.4	m		75						
22	망상균열	0.3	m	2.3	m		76						
23							77						
24							78						
25							79						
26							80						
27							81						
28							82						
29							83						
30							84						
31							85						
32							86						
33							87						
34							88						
35							89						
36							90						
37							91						
38							92						
39							93

40							94						
41							95						
42							96						
43							97						
44							98						
45							99						
46							100						
47							101						
48							102						
49							103						
50							104						
51							105						
52							106						
53							107						
54							108
