| 외관조사망도 번호 |
|---|
| B18_정지고가_87(57k493~57k500) |

# 호남고속선 정지고가_87(57.493~57.500km, S13-5)

| 시행사 | 용역명 | 용역사 | 과업책임자 | 분야별책임자 | 참여자 |
|---|---|---|---|---|---|
| KORAIL 한국철도공사 KOREA RAILROAD | 2017년도 호남고속선 오송-광주송정간 콘크리트궤도 점검용역 | (주)한국구조물안전연구원<br>(주)한국국토안전연구원<br>(재)한국건설품질연구원 | 이 복 영 | 라 윤 강<br>김 경 기<br>윤 석 기 | |

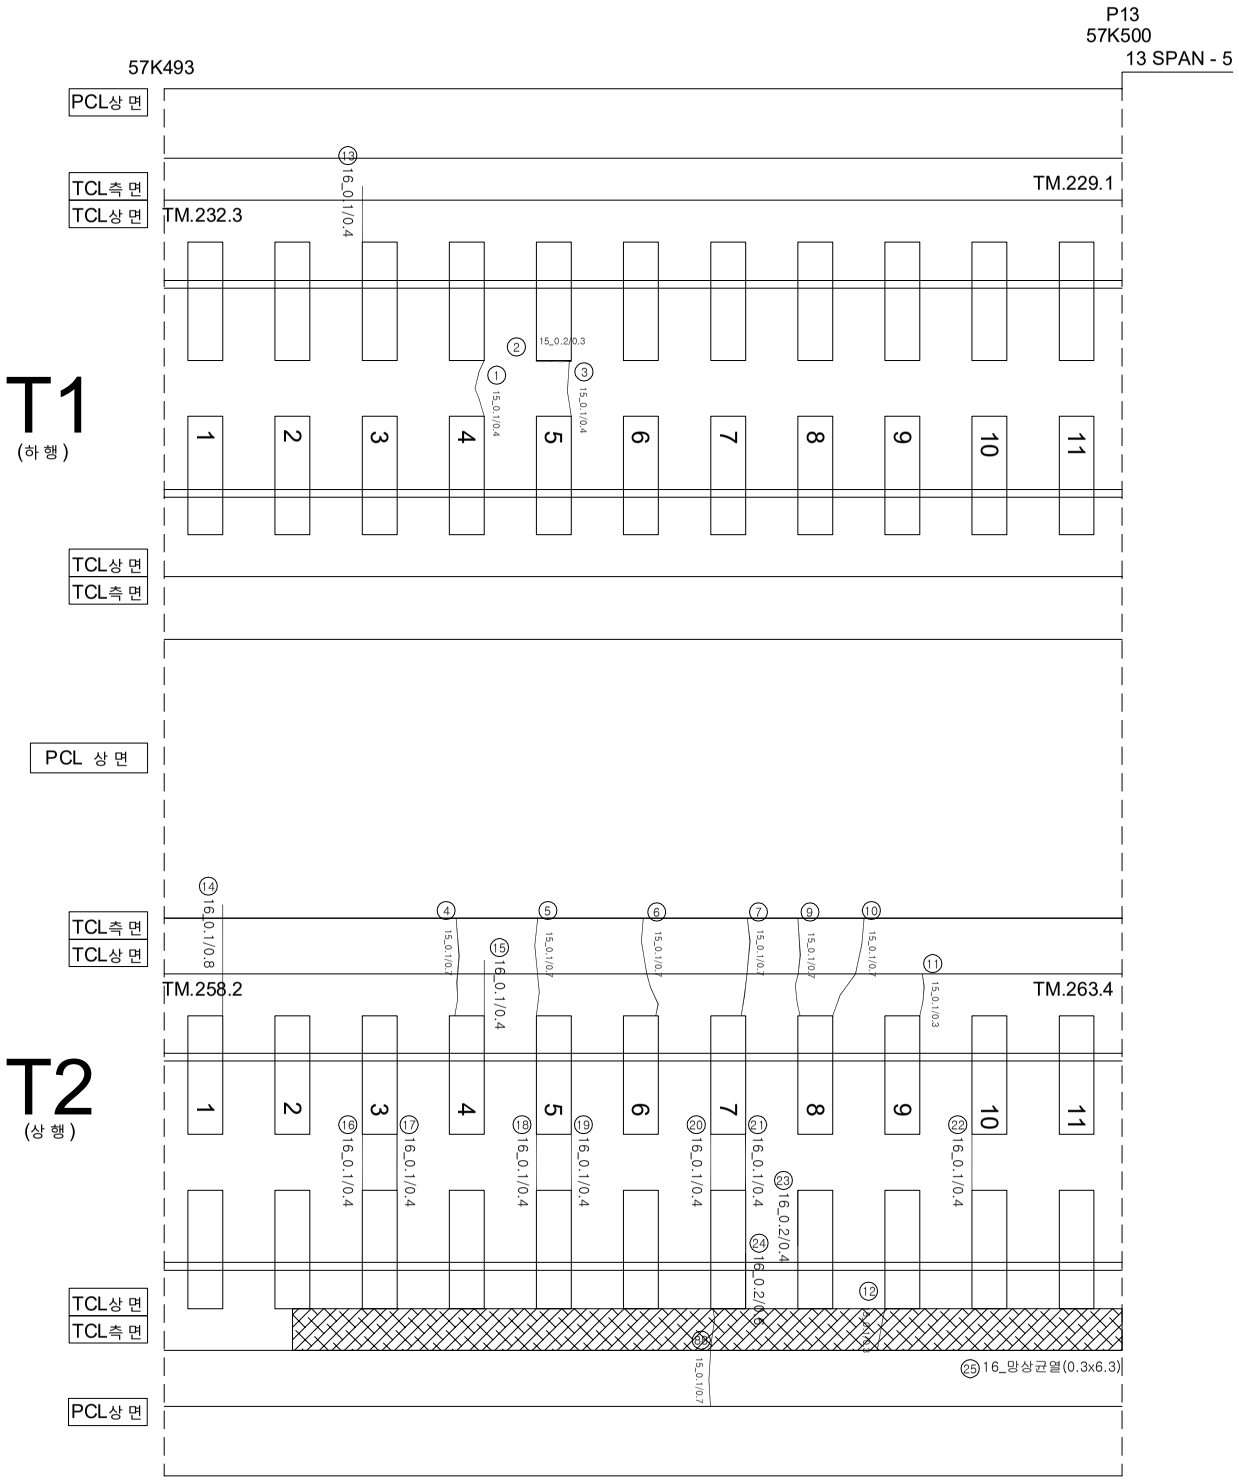
| 연번 | 손상 | 폭 | | 연장 | | 비고 | 연번 | 손상 | 폭 | | 연장 | | 비고 |
|---|---|---|---|---|---|---|---|---|---|---|---|---|---|
| 1 | 균열 | 0.1 | ㎜ | 0.4 | m | | 55 | | | | | | |
| 2 | 경계부 균열 | 0.2 | ㎜ | 0.3 | m | | 56 | | | | | | |
| 3 | 균열 | 0.1 | ㎜ | 0.4 | m | | 57 | | | | | | |
| 4 | 균열 | 0.1 | ㎜ | 0.7 | m | | 58 | | | | | | |
| 5 | 균열 | 0.1 | ㎜ | 0.7 | m | | 59 | | | | | | |
| 6 | 균열 | 0.1 | ㎜ | 0.7 | m | | 60 | | | | | | |
| 7 | 균열 | 0.1 | ㎜ | 0.7 | m | | 61 | | | | | | |
| 8 | 균열 | 0.1 | ㎜ | 0.7 | m | | 62 | | | | | | |
| 9 | 균열 | 0.1 | ㎜ | 0.7 | m | | 63 | | | | | | |
| 10 | 균열 | 0.1 | ㎜ | 0.7 | m | | 64 | | | | | | |
| 11 | 균열 | 0.1 | ㎜ | 0.3 | m | | 65 | | | | | | |
| 12 | 균열 | 0.1 | ㎜ | 0.3 | m | | 66 | | | | | | |
| 13 | 균열 | 0.1 | ㎜ | 0.4 | m | | 67 | | | | | | |
| 14 | 균열 | 0.1 | ㎜ | 0.8 | m | | 68 | | | | | | |
| 15 | 균열 | 0.1 | ㎜ | 0.4 | m | | 69 | | | | | | |
| 16 | 균열 | 0.1 | ㎜ | 0.4 | m | | 70 | | | | | | |
| 17 | 균열 | 0.1 | ㎜ | 0.4 | m | | 71 | | | | | | |
| 18 | 균열 | 0.1 | ㎜ | 0.4 | m | | 72 | | | | | | |
| 19 | 균열 | 0.1 | ㎜ | 0.4 | m | | 73 | | | | | | |
| 20 | 균열 | 0.1 | ㎜ | 0.4 | m | | 74 | | | | | | |
| 21 | 균열 | 0.1 | ㎜ | 0.4 | m | | 75 | | | | | | |
| 22 | 균열 | 0.1 | ㎜ | 0.4 | m | | 76 | | | | | | |
| 23 | 경계부 균열 | 0.2 | ㎜ | 0.4 | m | | 77 | | | | | | |
| 24 | 경계부 균열 | 0.2 | ㎜ | 0.6 | m | | 78 | | | | | | |
| 25 | 망상균열 | 0.3 | m | 6.3 | m | | 79 | | | | | | |
