외관조사망도 번호
B18_정지고가_10(56k956~56k963)

호남고속선 정지고가_10(56.956~56.963km, S2-4)

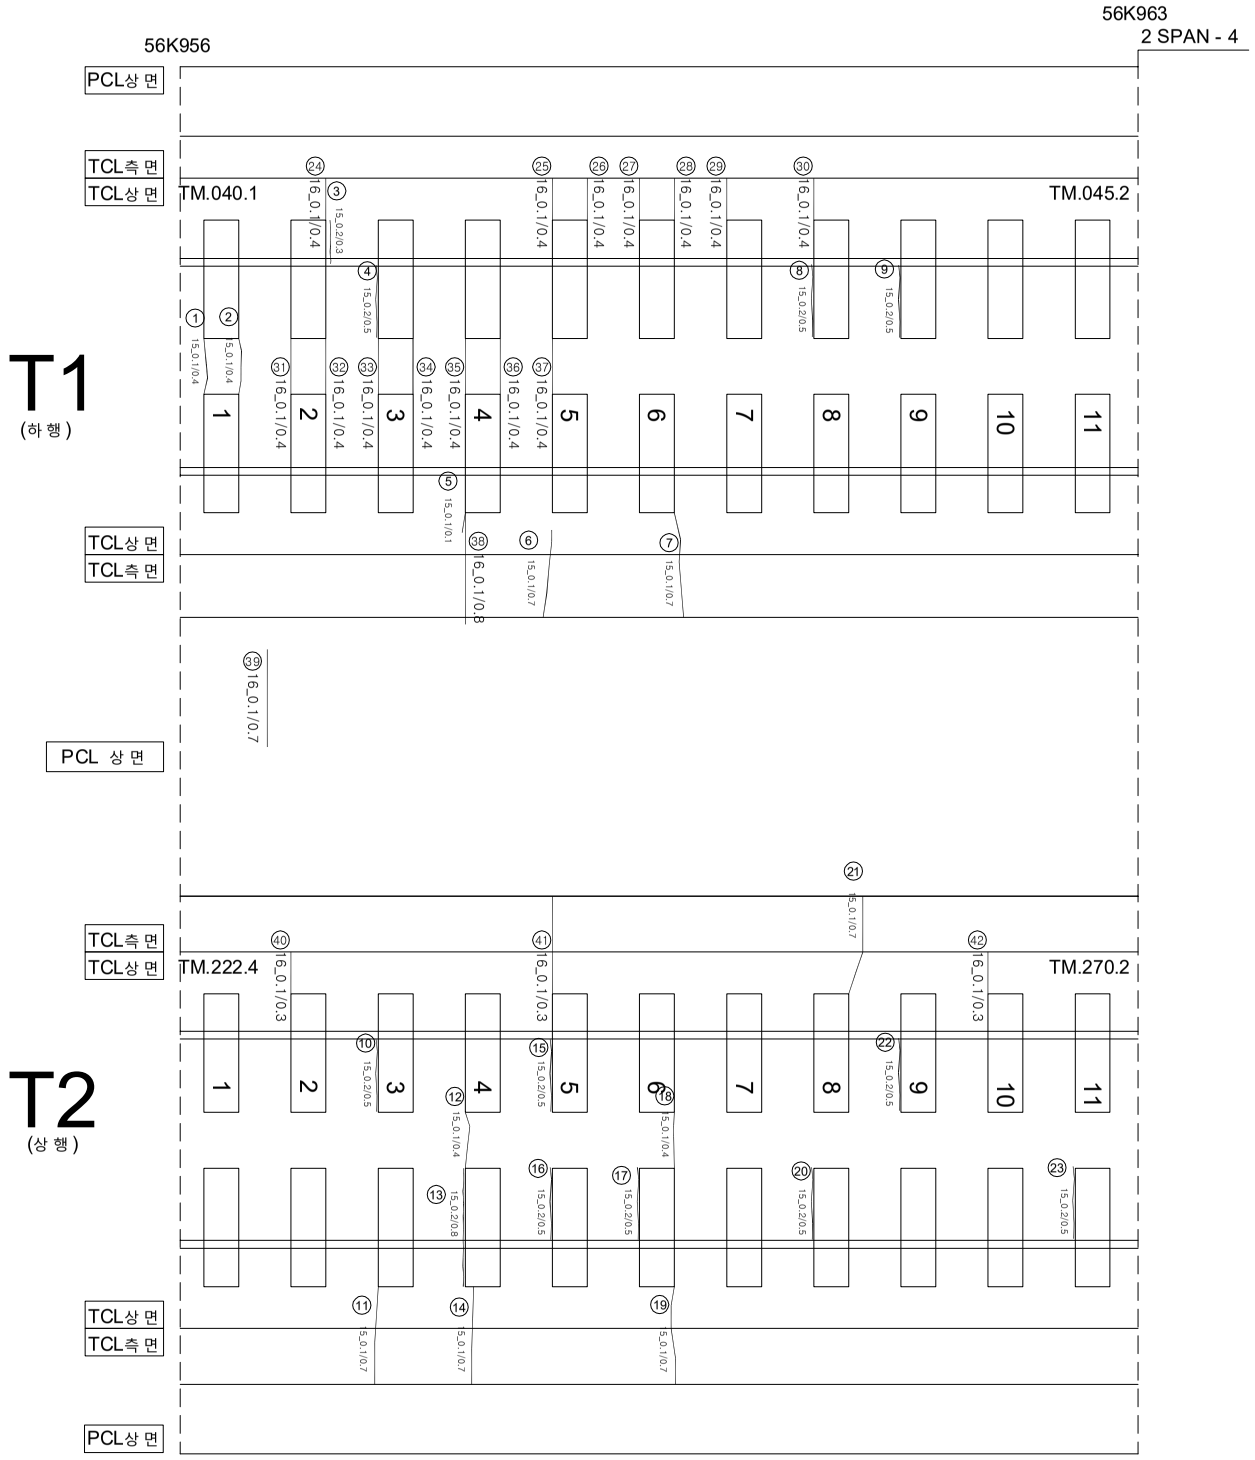
연번	손상	폭		연장		비고	연번	손상	폭		연장		비고
1	균열	0.1	㎜	0.4	m		55						
2	균열	0.1	㎜	0.4	m		56						
3	균열	0.2	㎜	0.3	m		57						
4	경계부 균열	0.2	㎜	0.5	m		58						
5	균열	0.1	㎜	0.1	m		59						
6	균열	0.1	㎜	0.7	m		60						
7	균열	0.1	㎜	0.7	m		61						
8	경계부 균열	0.2	㎜	0.5	m		62						
9	경계부 균열	0.2	㎜	0.5	m		63						
10	경계부 균열	0.2	㎜	0.5	m		64						
11	균열	0.1	㎜	0.7	m		65						
12	균열	0.1	㎜	0.4	m		66						
13	경계부 균열	0.2	㎜	0.8	m		67						
14	균열	0.1	㎜	0.7	m		68						
15	경계부 균열	0.2	㎜	0.5	m		69						
16	경계부 균열	0.2	㎜	0.5	m		70						
17	경계부 균열	0.2	㎜	0.5	m		71						
18	균열	0.1	㎜	0.4	m		72						
19	균열	0.1	㎜	0.7	m		73						
20	경계부 균열	0.2	㎜	0.5	m		74						
21	균열	0.1	㎜	0.7	m		75						
22	경계부 균열	0.2	㎜	0.5	m		76						
23	경계부 균열	0.2	㎜	0.5	m		77						
24	균열	0.1	㎜	0.4	m		78						
25	균열	0.1	㎜	0.4	m		79						
26	균열	0.1	㎜	0.4	m		80						
27	균열	0.1	㎜	0.4	m		81						
28	균열	0.1	㎜	0.4	m		82						
29	균열	0.1	㎜	0.4	m		83						
30	균열	0.1	㎜	0.4	m		84						
31	균열	0.1	㎜	0.4	m		85

32	균열	0.1	㎜	0.4	m		86						
33	균열	0.1	㎜	0.4	m		87						
34	균열	0.1	㎜	0.4	m		88						
35	균열	0.1	㎜	0.4	m		89						
36	균열	0.1	㎜	0.4	m		90						
37	균열	0.1	㎜	0.4	m		91						
38	균열	0.1	㎜	0.8	m		92						
39	균열	0.1	㎜	0.7	m		93						
40	균열	0.1	㎜	0.3	m		94						
41	균열	0.1	㎜	0.7	m		95						
42	균열	0.1	㎜	0.3	m		96						
43							97						
44							98						
45							99						
46							100						
47							101						
48							102						
49							103						
50							104						
51							105						
52							106						
53							107						
54							108
