외관조사망도 번호
B18_정지고가_92(57k528~57k535)

호남고속선 정지고가_92(57.528~57.535km, S14-5)

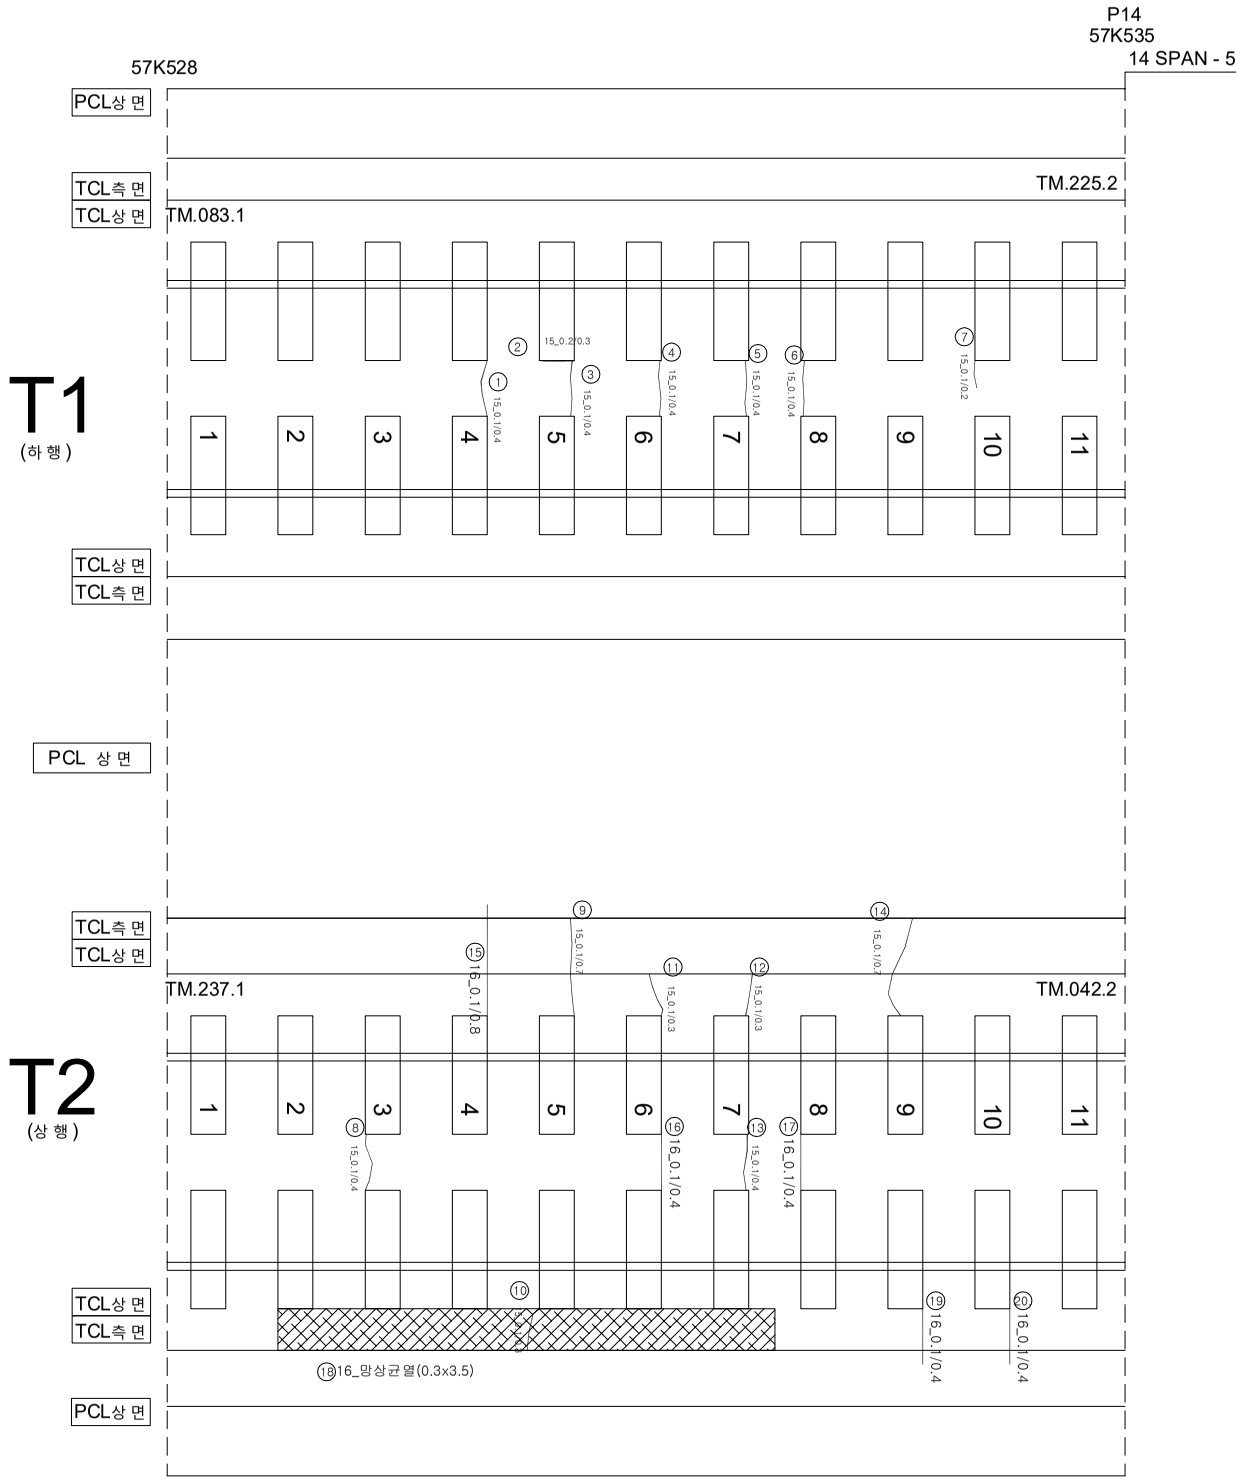
연번	손상	폭		연장		비고	연번	손상	폭		연장		비고
1	균열	0.1	mm	0.4	m		55						
2	경계부 균열	0.2	mm	0.3	m		56						
3	균열	0.1	mm	0.4	m		57						
4	균열	0.1	mm	0.4	m		58						
5	균열	0.1	mm	0.4	m		59						
6	균열	0.1	mm	0.4	m		60						
7	균열	0.1	mm	0.2	m		61						
8	균열	0.1	mm	0.4	m		62						
9	균열	0.1	mm	0.7	m		63						
10	균열	0.1	mm	0.3	m		64						
11	균열	0.1	mm	0.3	m		65						
12	균열	0.1	mm	0.3	m		66						
13	균열	0.1	mm	0.4	m		67						
14	균열	0.1	mm	0.7	m		68						
15	균열	0.1	mm	0.8	m		69						
16	균열	0.1	mm	0.4	m		70						
17	균열	0.1	mm	0.4	m		71						
18	망상균열	0.3	m	3.5	m		72						
19	균열	0.1	mm	0.4	m		73						
20	균열	0.1	mm	0.4	m		74						
21							75						
22							76						
23							77						
24							78						
25							79						
26							80						
27							81						
28							82						
29							83						
30							84						
31							85						
32							86						
33							87						
34							88						
35							89						
36							90						
37							91						
38							92						
39							93

40							94						
41							95						
42							96						
43							97						
44							98						
45							99						
46							100						
47							101						
48							102						
49							103						
50							104						
51							105						
52							106						
53							107						
54							108
