외관조사망도 번호
B18_정지고가_93(57k535~57k542)

호남고속선 정지고가_93(57.535~57.542km, S15-1)

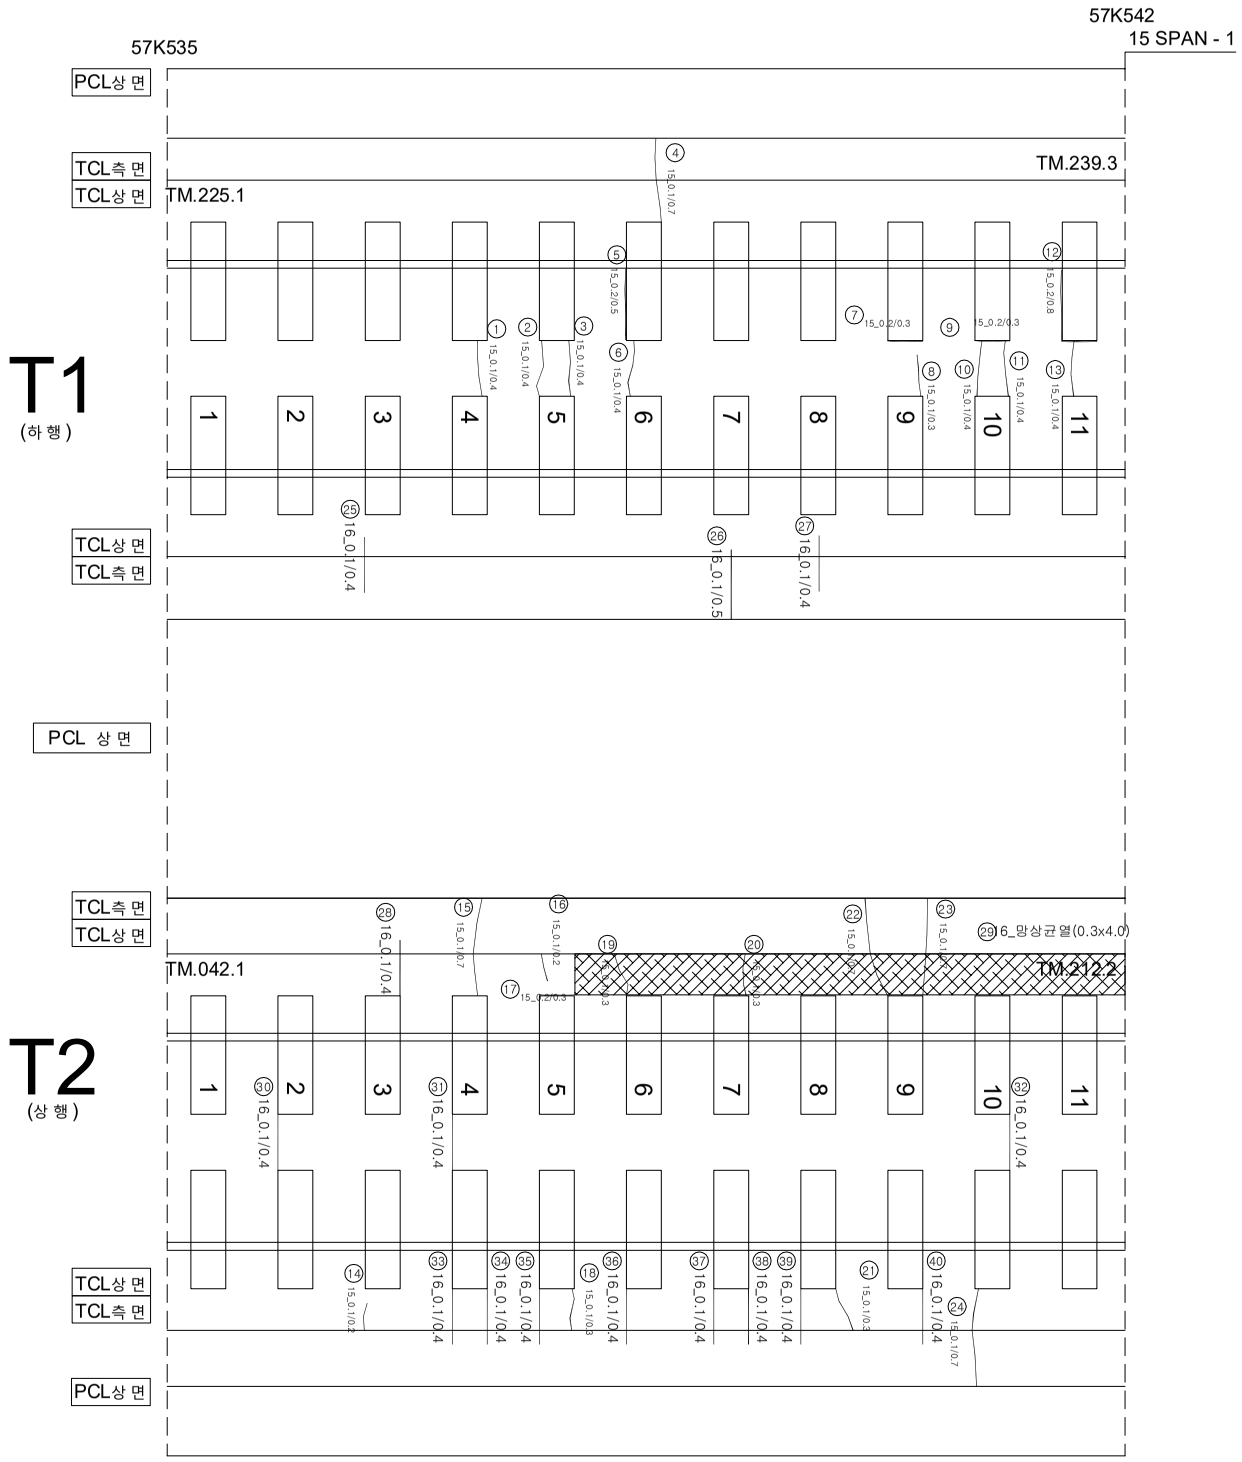
연번	손상	폭		연장		비고	연번	손상	폭		연장		비고
1	균열	0.1	㎜	0.4	m		55						
2	균열	0.1	㎜	0.4	m		56						
3	균열	0.1	㎜	0.4	m		57						
4	균열	0.1	㎜	0.7	m		58						
5	경계부 균열	0.2	㎜	0.5	m		59						
6	균열	0.1	㎜	0.4	m		60						
7	경계부 균열	0.2	㎜	0.3	m		61						
8	균열	0.1	㎜	0.3	m		62						
9	경계부 균열	0.2	㎜	0.3	m		63						
10	균열	0.1	㎜	0.4	m		64						
11	균열	0.1	㎜	0.4	m		65						
12	경계부 균열	0.2	㎜	0.8	m		66						
13	균열	0.1	㎜	0.4	m		67						
14	균열	0.1	㎜	0.2	m		68						
15	균열	0.1	㎜	0.7	m		69						
16	균열	0.1	㎜	0.2	m		70						
17	경계부 균열	0.2	㎜	0.3	m		71						
18	균열	0.1	㎜	0.3	m		72						
19	균열	0.1	㎜	0.3	m		73						
20	균열	0.1	㎜	0.3	m		74						
21	균열	0.1	㎜	0.3	m		75						
22	균열	0.1	㎜	0.7	m		76						
23	균열	0.1	㎜	0.7	m		77						
24	균열	0.1	㎜	0.7	m		78						
25	균열	0.1	㎜	0.4	m		79						
26	균열	0.1	㎜	0.5	m		80						
27	균열	0.1	㎜	0.4	m		81						
28	균열	0.1	㎜	0.4	m		82						
29	망상균열	0.3	m	4.0	m		83						
30	균열	0.1	㎜	0.4	m		84						
31	균열	0.1	㎜	0.4	m		85						
32	균열	0.1	㎜	0.4	m		86

33	균열	0.1	㎜	0.4	m		87						
34	균열	0.1	㎜	0.4	m		88						
35	균열	0.1	㎜	0.4	m		89						
36	균열	0.1	㎜	0.4	m		90						
37	균열	0.1	㎜	0.4	m		91						
38	균열	0.1	㎜	0.4	m		92						
39	균열	0.1	㎜	0.4	m		93						
40	균열	0.1	㎜	0.4	m		94						
41							95						
42							96						
43							97						
44							98						
45							99						
46							100						
47							101						
48							102						
49							103						
50							104						
51							105						
52							106						
53							107						
54							108
