외관조사망도 번호
B18_정지고가_97(57k563~57k570)

호남고속선 정지고가_97(57.563~57.570km, S15-5)

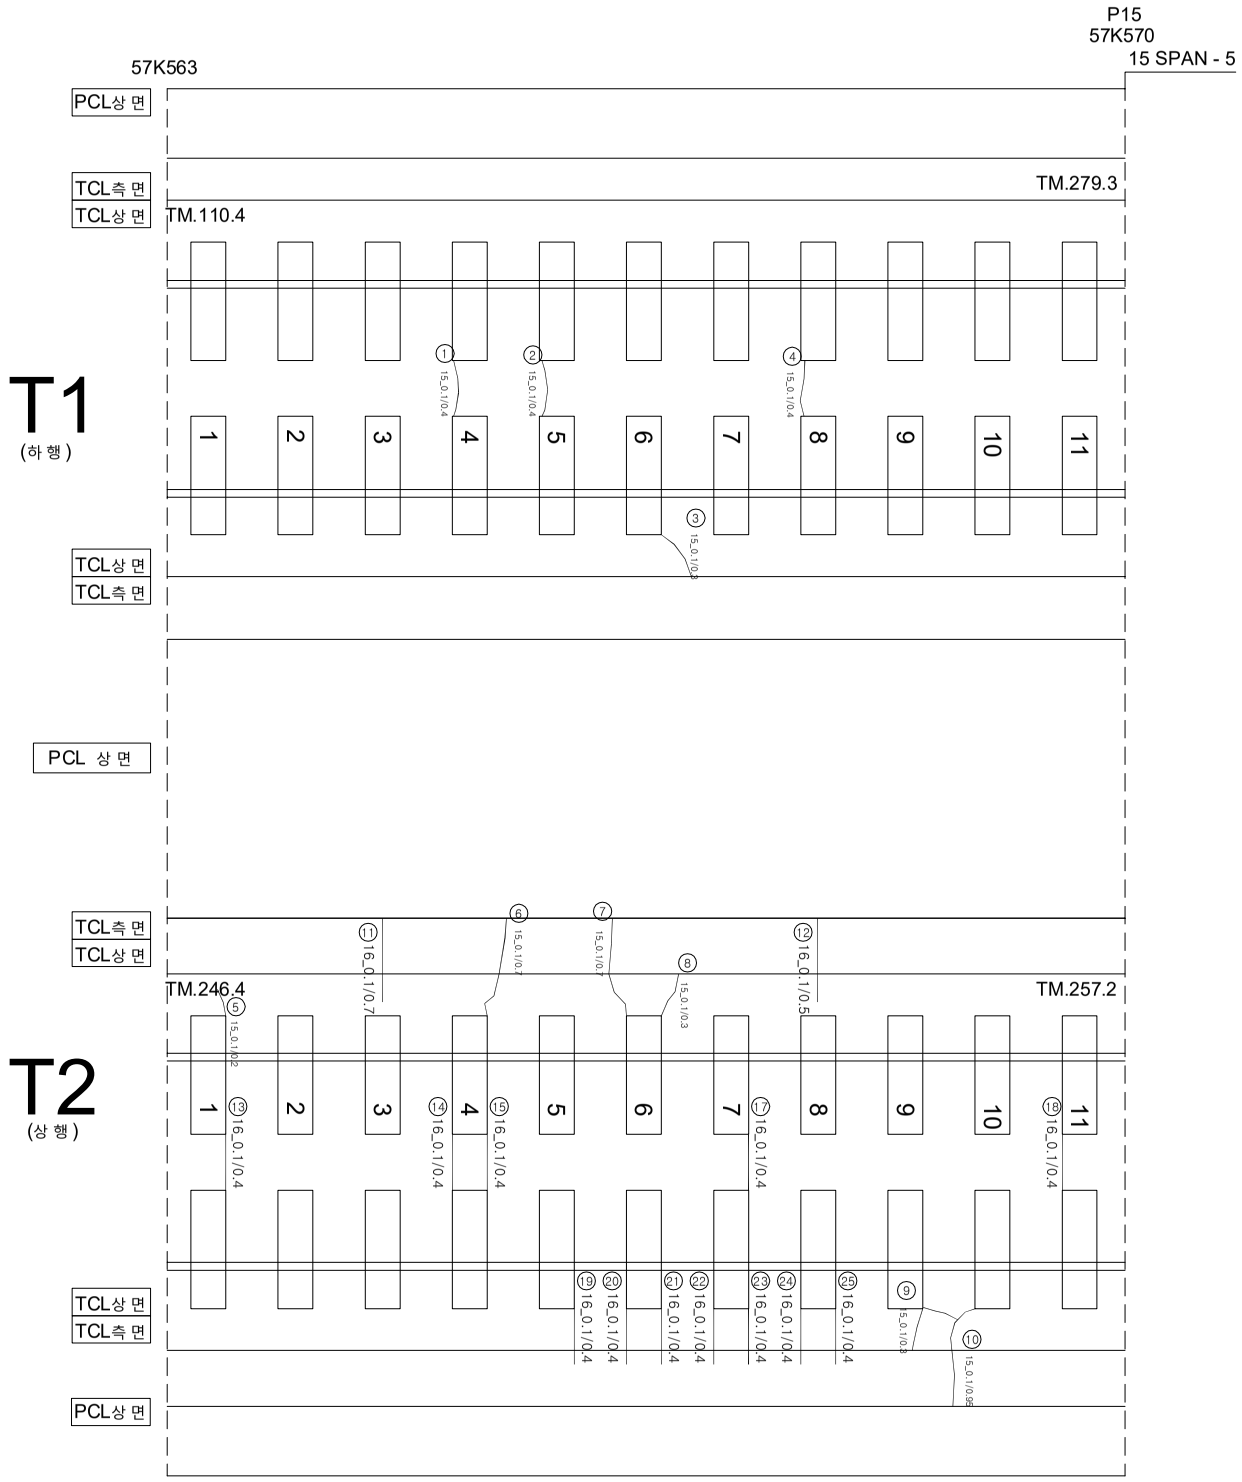
연번	손상	폭		연장		비고	연번	손상	폭		연장		비고
1	균열	0.1	㎜	0.4	m		55						
2	균열	0.1	㎜	0.4	m		56						
3	균열	0.1	㎜	0.3	m		57						
4	균열	0.1	㎜	0.4	m		58						
5	균열	0.1	㎜	0.2	m		59						
6	균열	0.1	㎜	0.7	m		60						
7	균열	0.1	㎜	0.7	m		61						
8	균열	0.1	㎜	0.3	m		62						
9	균열	0.1	㎜	0.3	m		63						
10	균열	0.1	㎜	0.95	m		64						
11	균열	0.1	㎜	0.7	m		65						
12	균열	0.1	㎜	0.5	m		66						
13	균열	0.1	㎜	0.4	m		67						
14	균열	0.1	㎜	0.4	m		68						
15	균열	0.1	㎜	0.4	m		69						
16	균열	0.1	㎜	0.4	m		70						
17	균열	0.1	㎜	0.4	m		71						
18	균열	0.1	㎜	0.4	m		72						
19	균열	0.1	㎜	0.4	m		73						
20	균열	0.1	㎜	0.4	m		74						
21	균열	0.1	㎜	0.4	m		75						
22	균열	0.1	㎜	0.4	m		76						
23	균열	0.1	㎜	0.4	m		77						
24	균열	0.1	㎜	0.4	m		78						
25	균열	0.1	㎜	0.4	m		79						
26							80						
27							81						
28							82						
29							83						
30							84						
31							85						
32							86						
33							87						
34							88						
35							89						
36							90						
37							91
