외관조사망도 번호
B18_정지고가_1214(65k342~65k348)

호남고속선 정지고가_1214(65.342~65.348km, S232-4)

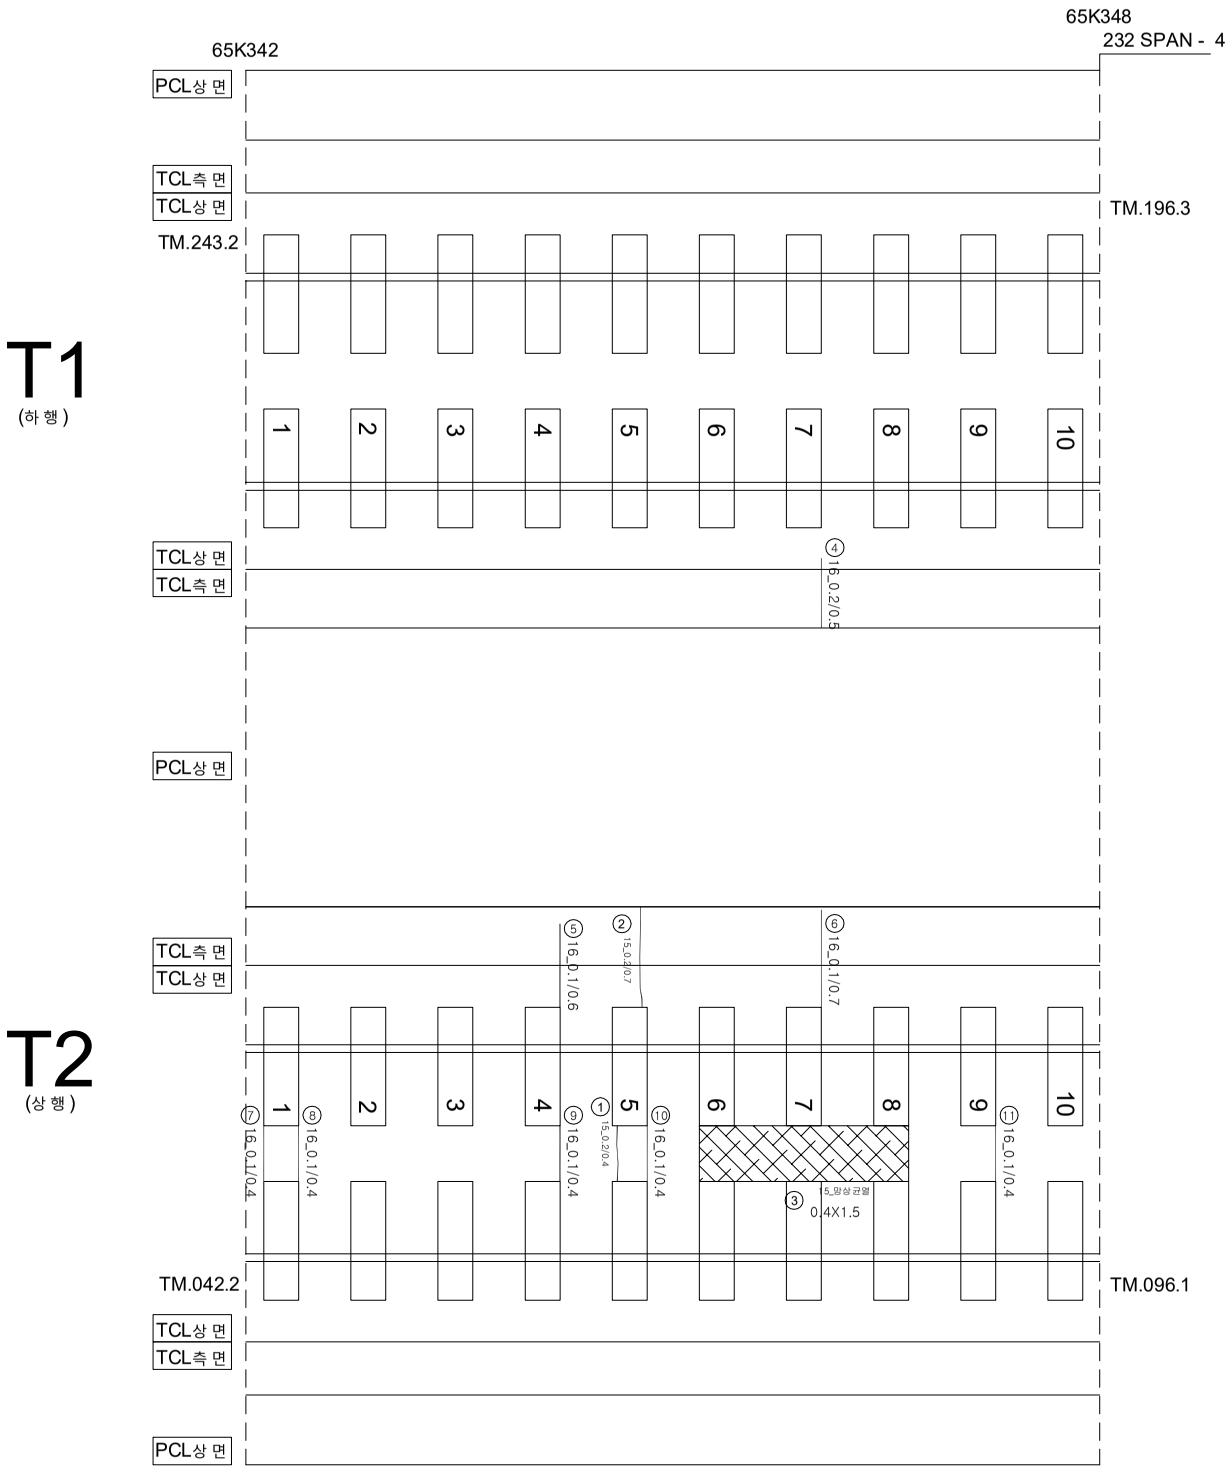
연번	손상	폭		연장		비고	연번	손상	폭		연장		비고
1	균열	0.2	㎜	0.4	m		55						
2	균열	0.2	㎜	0.7	m		56						
3	망상균열	0.4	m	1.5	m		57						
4	균열	0.2	㎜	0.5	m		58						
5	균열	0.1	㎜	0.6	m		59						
6	균열	0.1	㎜	0.7	m		60						
7	균열	0.1	㎜	0.4	m		61						
8	균열	0.1	㎜	0.4	m		62						
9	균열	0.1	㎜	0.4	m		63						
10	균열	0.1	㎜	0.4	m		64						
11	균열	0.1	㎜	0.4	m		65						
12							66						
13							67						
14							68						
15							69						
16							70						
17							71						
18							72						
19							73						
20							74						
21							75						
22							76						
23							77						
24							78						
25							79						
26							80						
27							81						
28							82						
29							83						
30							84						
31							85						
32							86						
33							87						
34							88						
35							89						
36							90						
37							91						
38							92						
39							93						
40							94						
41							95						
42							96						
43							97						
44							98						
45							99						
46							100

47							101						
48							102						
49							103						
50							104						
51							105						
52							106						
53							107						
54							108
