외관조사망도 번호
B18_정지고가_1215(65k348~65k354)

호남고속선 정지고가_1215(65.348~65.354km, S232-5)

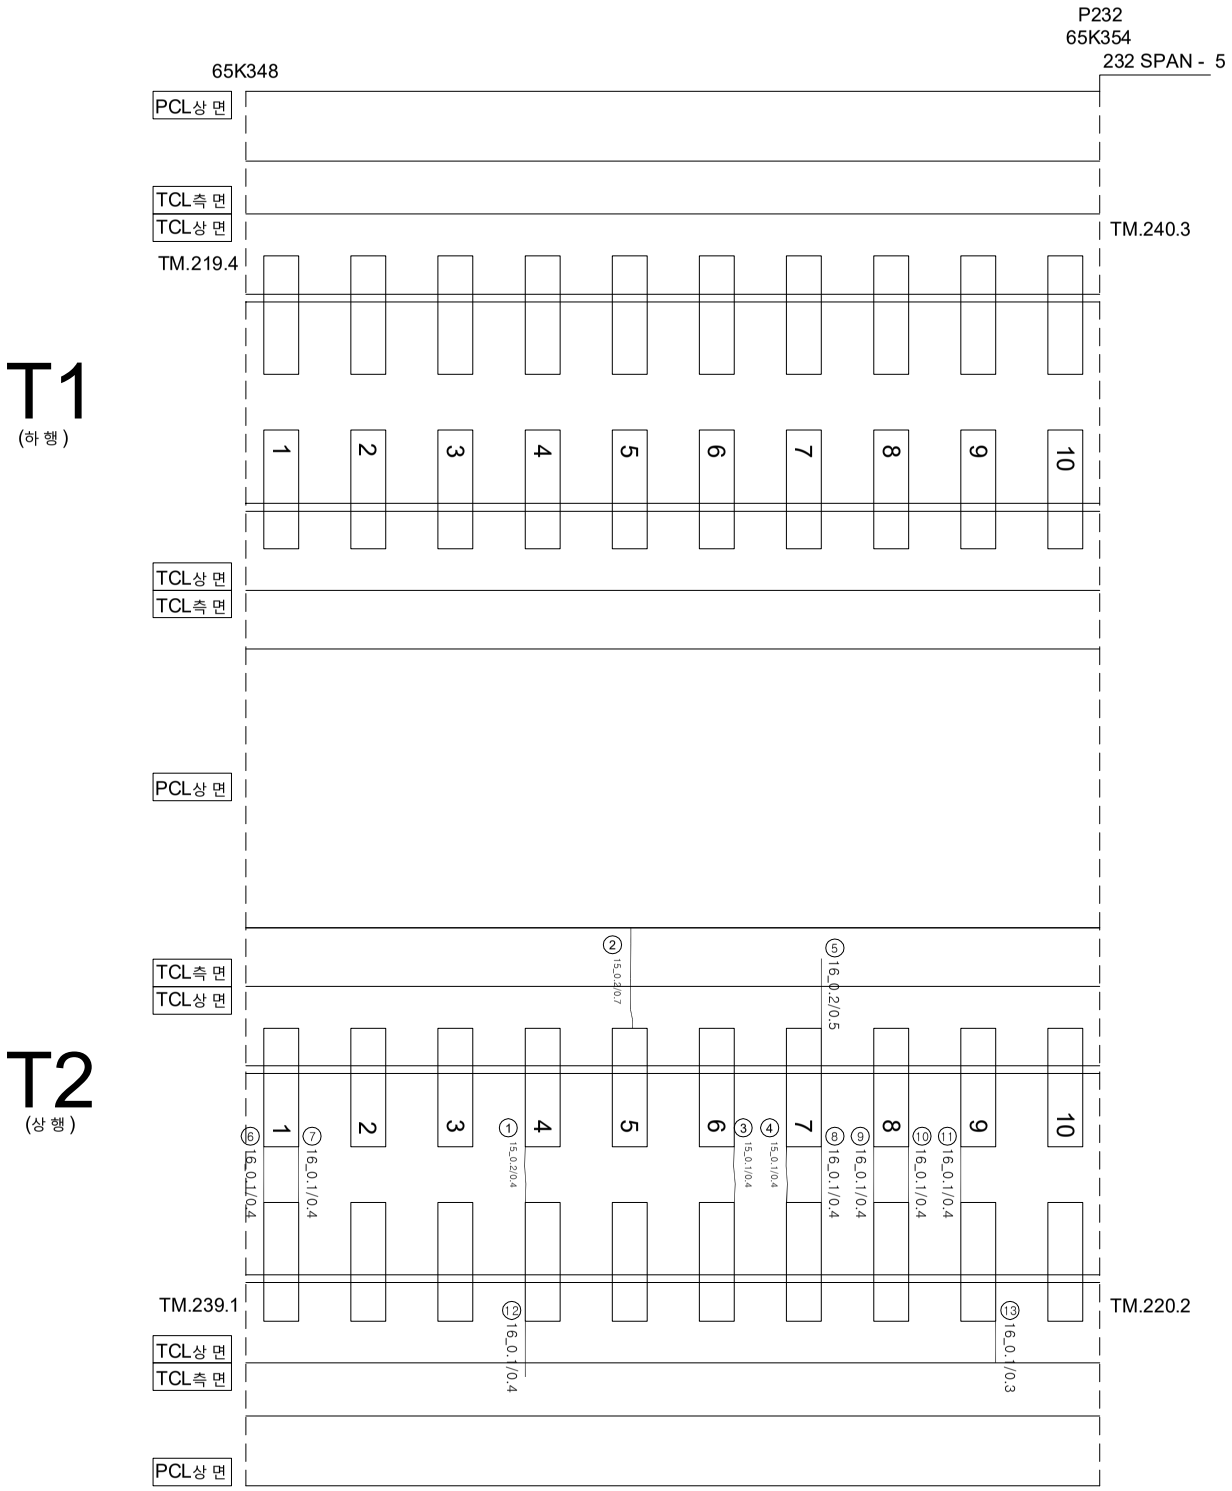
P232

연번	손상	폭		연장		비고	연번	손상	폭		연장		비고
1	균열	0.2	㎜	0.4	m		55						
2	균열	0.2	㎜	0.7	m		56						
3	균열	0.1	㎜	0.4	m		57						
4	균열	0.1	㎜	0.4	m		58						
5	균열	0.2	㎜	0.5	m		59						
6	균열	0.1	㎜	0.4	m		60						
7	균열	0.1	㎜	0.4	m		61						
8	균열	0.1	㎜	0.4	m		62						
9	균열	0.1	㎜	0.4	m		63						
10	균열	0.1	㎜	0.4	m		64						
11	균열	0.1	㎜	0.4	m		65						
12	균열	0.1	㎜	0.4	m		66						
13	균열	0.1	㎜	0.3	m		67						
14							68						
15							69						
16							70						
17							71						
18							72						
19							73						
20							74						
21							75						
22							76						
23							77						
24							78						
25							79						
26							80						
27							81						
28							82						
29							83						
30							84						
31							85						
32							86						
33							87						
34							88						
35							89						
36							90						
37							91						
38							92						
39							93						
40							94						
41							95						
42							96						
43							97						
44							98						
45							99
