외관조사망도 번호
B18_정지고가_1219(65k375~65k382)

호남고속선 정지고가_1219(65.375~65.382km, S233-4)

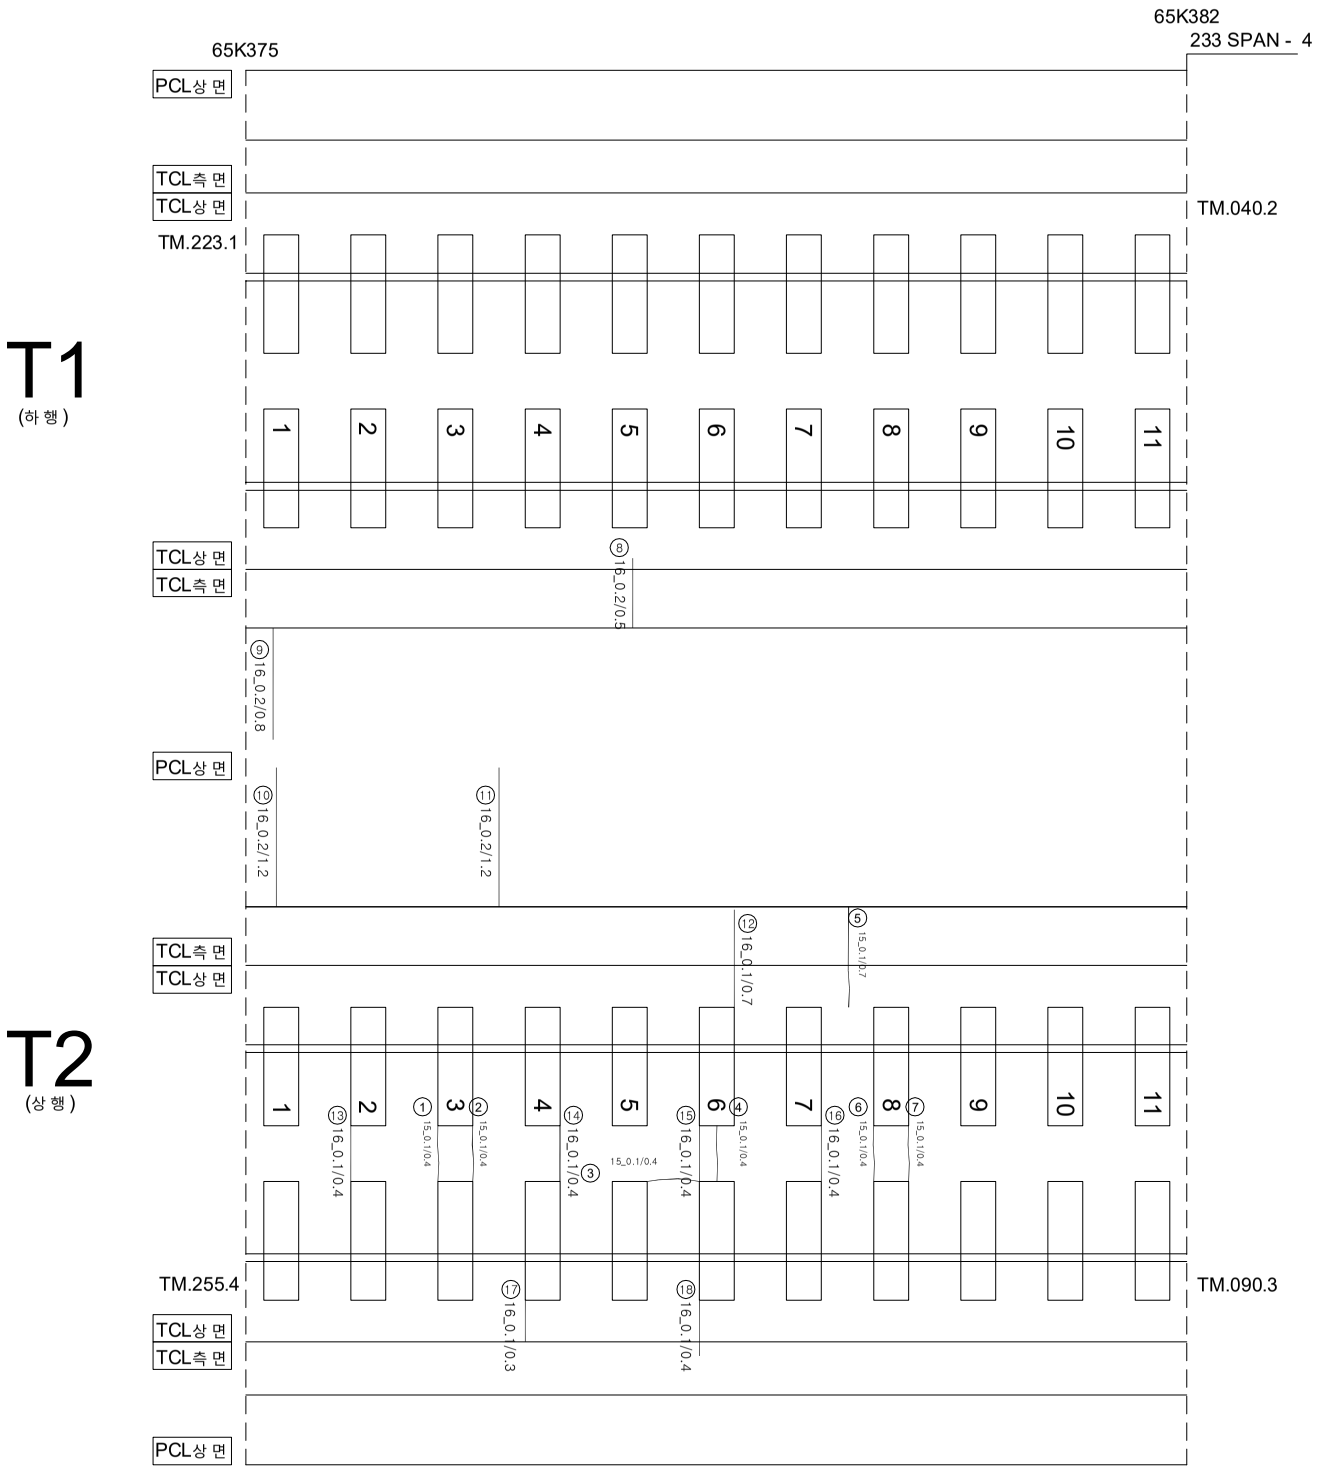
연번	손상	폭		연장		비고	연번	손상	폭		연장		비고
1	균열	0.1	㎜	0.4	m		55						
2	균열	0.1	㎜	0.4	m		56						
3	균열	0.1	㎜	0.4	m		57						
4	균열	0.1	㎜	0.4	m		58						
5	균열	0.1	㎜	0.7	m		59						
6	균열	0.1	㎜	0.4	m		60						
7	균열	0.1	㎜	0.4	m		61						
8	균열	0.2	㎜	0.5	m		62						
9	균열	0.2	㎜	0.8	m		63						
10	균열	0.2	㎜	1.2	m		64						
11	균열	0.2	㎜	1.2	m		65						
12	균열	0.1	㎜	0.7	m		66						
13	균열	0.1	㎜	0.4	m		67						
14	균열	0.1	㎜	0.4	m		68						
15	균열	0.1	㎜	0.4	m		69						
16	균열	0.1	㎜	0.4	m		70						
17	균열	0.1	㎜	0.3	m		71						
18	균열	0.1	㎜	0.4	m		72						
19							73						
20							74						
21							75						
22							76						
23							77						
24							78						
25							79						
26							80						
27							81						
28							82						
29							83						
30							84						
31							85						
32							86						
33							87						
34							88						
35							89						
36							90						
37							91						
38							92						
39							93						
40							94						
41							95						
42							96

43							97						
44							98						
45							99						
46							100						
47							101						
48							102						
49							103						
50							104						
51							105						
52							106						
53							107						
54							108
