외관조사망도 번호
B18_정지고가_1229(65k448~65k456)

호남고속선 정지고가_1229(65.448~65.456km, S234-7)

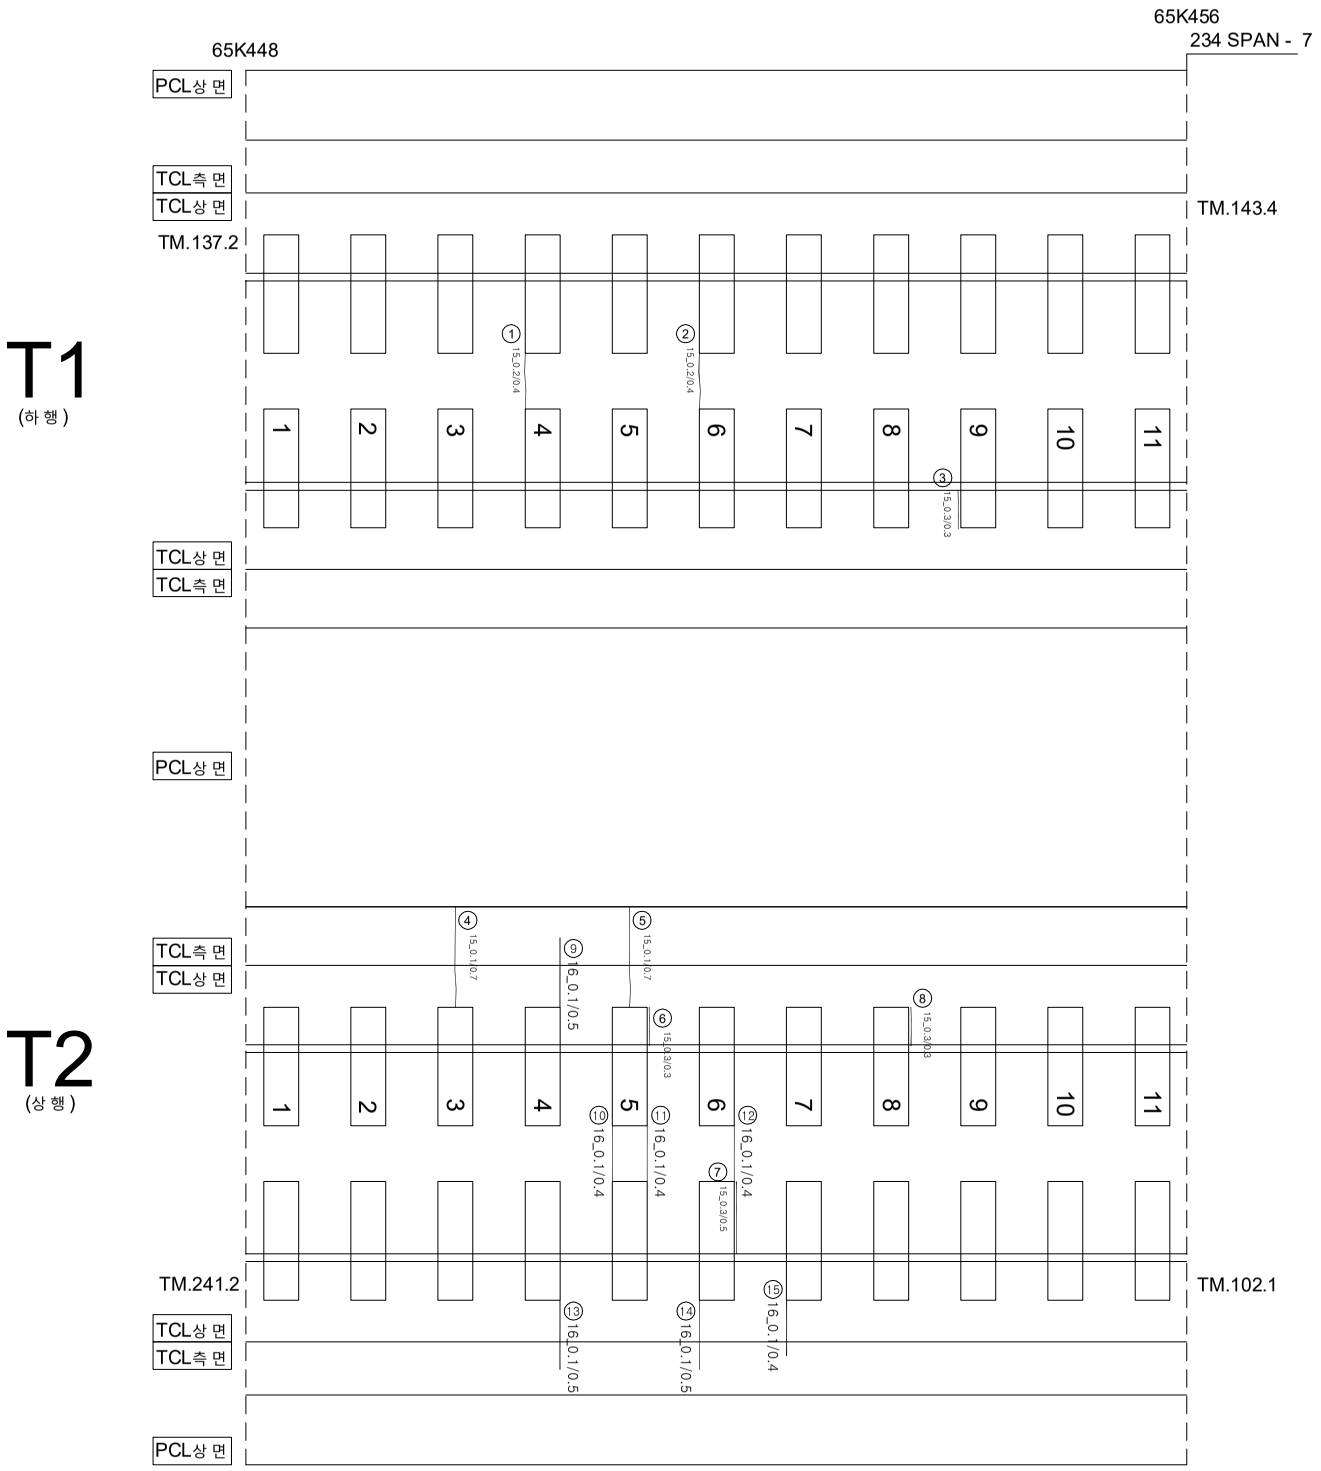
연번	손상	폭		연장		비고	연번	손상	폭		연장		비고
1	균열	0.2	㎜	0.4	m		55						
2	균열	0.2	㎜	0.4	m		56						
3	경계부 균열	0.3	㎜	0.3	m		57						
4	균열	0.1	㎜	0.7	m		58						
5	균열	0.1	㎜	0.7	m		59						
6	경계부 균열	0.3	㎜	0.3	m		60						
7	경계부 균열	0.3	㎜	0.5	m		61						
8	경계부 균열	0.3	㎜	0.3	m		62						
9	균열	0.1	㎜	0.5	m		63						
10	균열	0.1	㎜	0.4	m		64						
11	균열	0.1	㎜	0.4	m		65						
12	균열	0.1	㎜	0.4	m		66						
13	균열	0.1	㎜	0.5	m		67						
14	균열	0.1	㎜	0.5	m		68						
15	균열	0.1	㎜	0.4	m		69						
16							70						
17							71						
18							72						
19							73						
20							74						
21							75						
22							76						
23							77						
24							78						
25							79						
26							80						
27							81						
28							82						
29							83						
30							84						
31							85						
32							86						
33							87						
34							88						
35							89						
36							90						
37							91						
38							92						
39							93						
40							94						
41							95						
42							96

43							97						
44							98						
45							99						
46							100						
47							101						
48							102						
49							103						
50							104						
51							105						
52							106						
53							107						
54							108
