호남고속선 정지고가_1231(65.463~65.470km, S234-9)

외관조사망도 번호
B18_정지고가_1231(65k463~65k470)

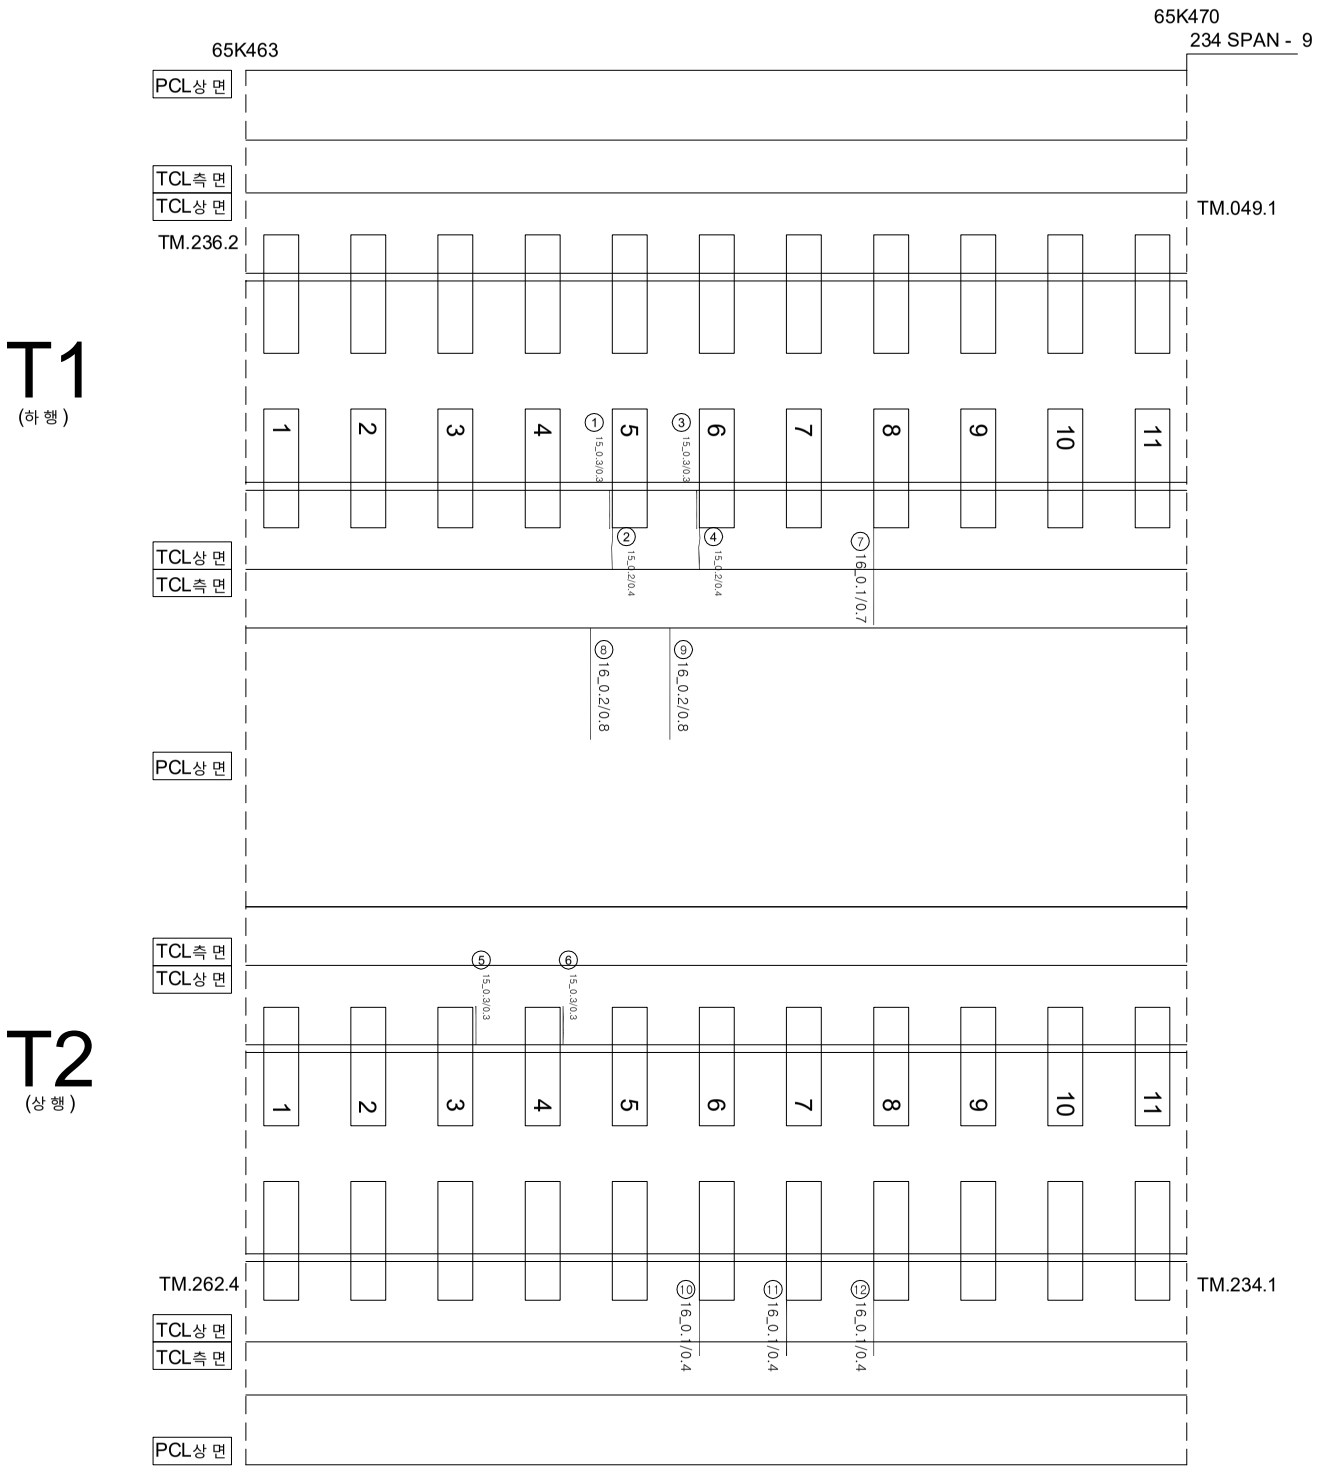
연번	손상	폭		연장		비고	연번	손상	폭		연장		비고
1	경계부 균열	0.3	㎜	0.3	m		55						
2	균열	0.2	㎜	0.4	m		56						
3	경계부 균열	0.3	㎜	0.3	m		57						
4	균열	0.2	㎜	0.4	m		58						
5	경계부 균열	0.3	㎜	0.3	m		59						
6	경계부 균열	0.3	㎜	0.3	m		60						
7	균열	0.1	㎜	0.7	m		61						
8	균열	0.2	㎜	0.8	m		62						
9	균열	0.2	㎜	0.8	m		63						
10	균열	0.1	㎜	0.4	m		64						
11	균열	0.1	㎜	0.4	m		65						
12	균열	0.1	㎜	0.4	m		66						
13							67						
14							68						
15							69						
16							70						
17							71						
18							72						
19							73						
20							74						
21							75						
22							76						
23							77						
24							78						
25							79						
26							80						
27							81						
28							82						
29							83						
30							84						
31							85						
32							86						
33							87						
34							88						
35							89						
36							90						
37							91						
38							92						
39							93						
40							94						
41							95						
42							96						
43							97						
44							98

45							99						
46							100						
47							101						
48							102						
49							103						
50							104						
51							105						
52							106						
53							107						
54							108
