외관조사망도 번호
B18_정지고가_1205(65k287~65k294)

호남고속선 정지고가_1205(65.287~65.294km, S230-5)

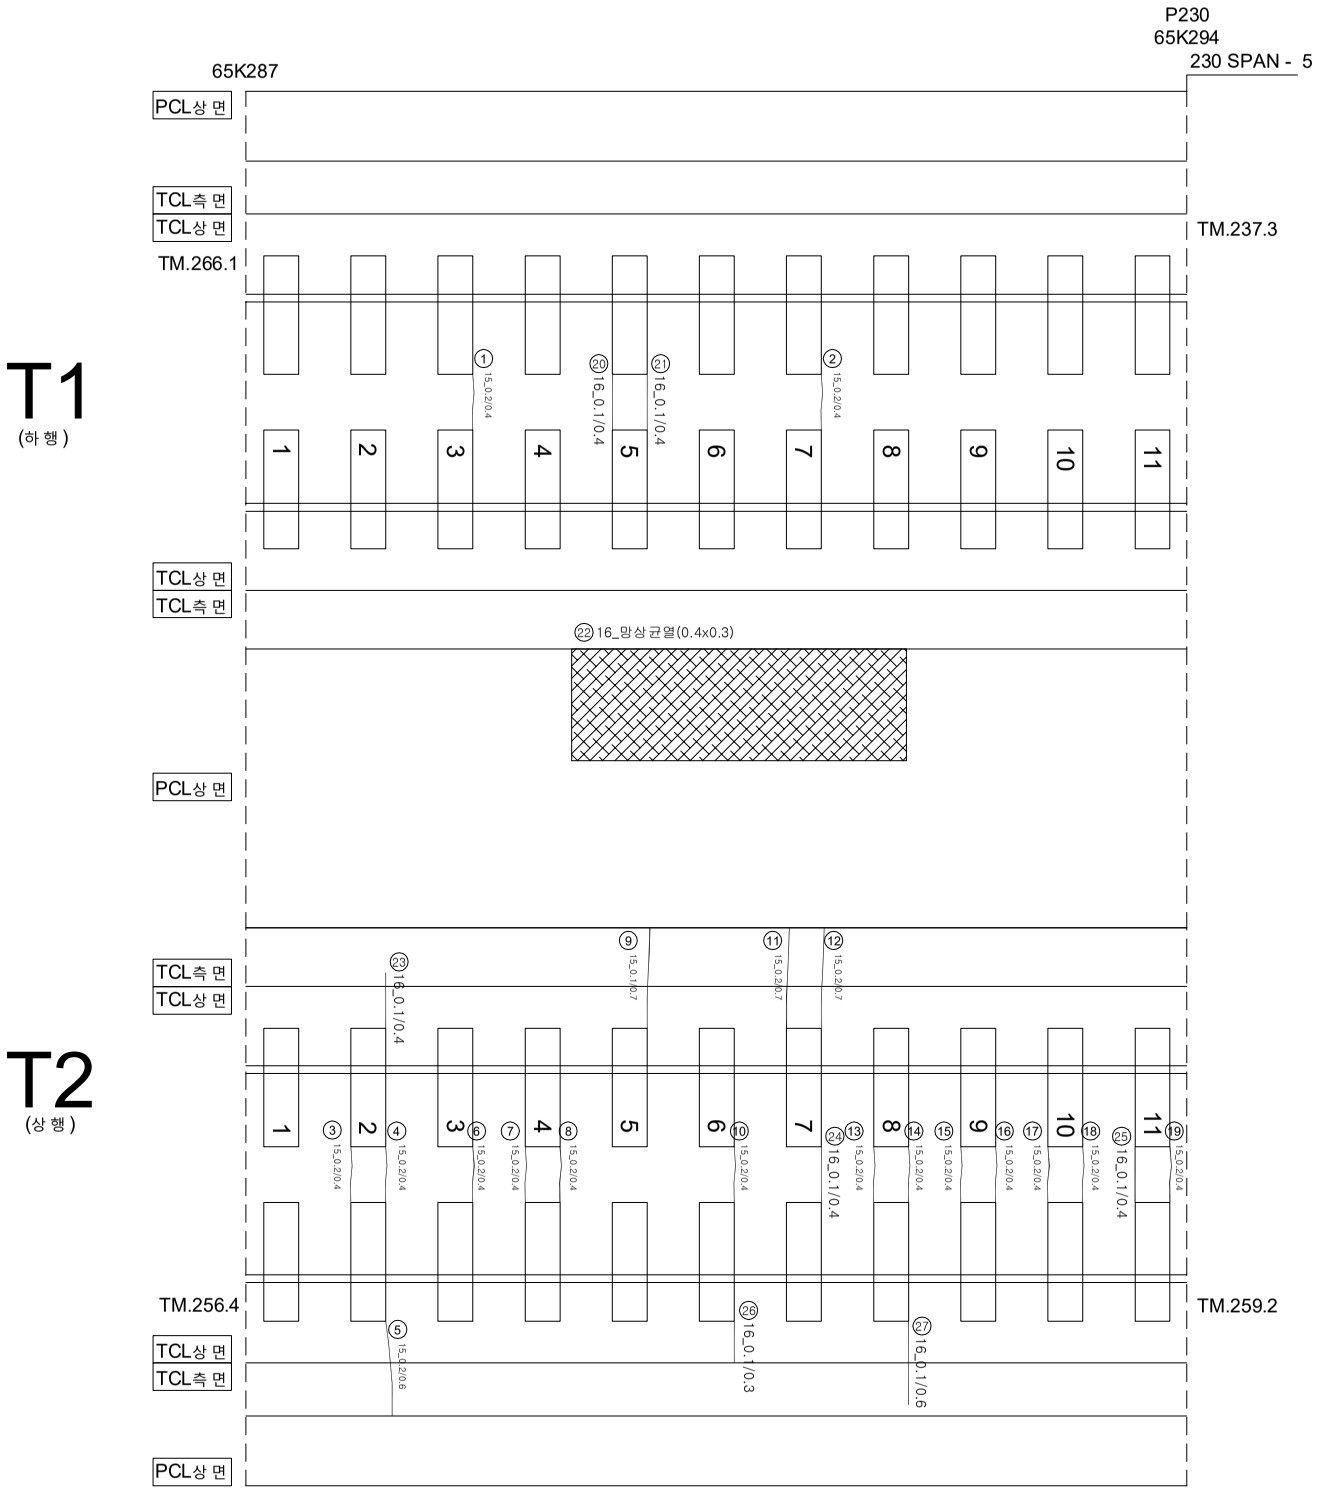
P230

연번	손상	폭		연장		비고	연번	손상	폭		연장		비고
1	균열	0.2	㎜	0.4	m		55						
2	균열	0.2	㎜	0.4	m		56						
3	균열	0.2	㎜	0.4	m		57						
4	균열	0.2	㎜	0.4	m		58						
5	균열	0.2	㎜	0.6	m		59						
6	균열	0.2	㎜	0.4	m		60						
7	균열	0.2	㎜	0.4	m		61						
8	균열	0.2	㎜	0.4	m		62						
9	균열	0.1	㎜	0.7	m		63						
10	균열	0.2	㎜	0.4	m		64						
11	균열	0.2	㎜	0.7	m		65						
12	균열	0.2	㎜	0.7	m		66						
13	균열	0.2	㎜	0.4	m		67						
14	균열	0.2	㎜	0.4	m		68						
15	균열	0.2	㎜	0.4	m		69						
16	균열	0.2	㎜	0.4	m		70						
17	균열	0.2	㎜	0.4	m		71						
18	균열	0.2	㎜	0.4	m		72						
19	균열	0.2	㎜	0.4	m		73						
20	균열	0.1	㎜	0.4	m		74						
21	균열	0.1	㎜	0.4	m		75						
22	망상균열	0.4	m	0.3	m		76						
23	균열	0.1	㎜	0.4	m		77						
24	균열	0.1	㎜	0.4	m		78						
25	균열	0.1	㎜	0.4	m		79						
26	균열	0.1	㎜	0.3	m		80						
27	균열	0.1	㎜	0.6	m		81						
28							82						
29							83						
30							84						
31							85						
32							86						
33							87						
34							88						
35							89						
36							90
