| 외관조사망도 번호 |
|---|
| B18_정지고가_1241(65k528~65k534) |

# 호남고속선 정지고가_1241(65.528~65.534km, S235-8)

| 시 행 사 | 용 역 명 | 용 역 사 | 과 업 참 여 자 | | 범례 | | | |
|---|---|---|---|---|---|---|---|---|
| KORAIL 한국철도공사 KOREA RAILROAD | 2017년도 호남고속선 오송-광주송정간 콘크리트궤도 점검용역 | (주)한국구조물안전연구원<br>(주)한국국토안전연구원<br>(재)한국건설품질연구원 | 이 복 영 | 라 윤 강<br>김 경 기<br>윤 석 기 | 0.2/2.0 (0.3㎜이하 : 흑색)<br>0.4/2.0 (0.3㎜초과 0.5㎜이하 : 청색)<br>0.6/2.0 (0.5㎜초과 1.0㎜미만 : 적색)<br>1.0/2.0 (1.0㎜이상 : 분홍색) | 침목도상분리<br>망상<br>박리,박락,파손<br>백태 | 재료분리<br>철근노출<br>누수,습윤부<br>시공이음분리,층분리 | |

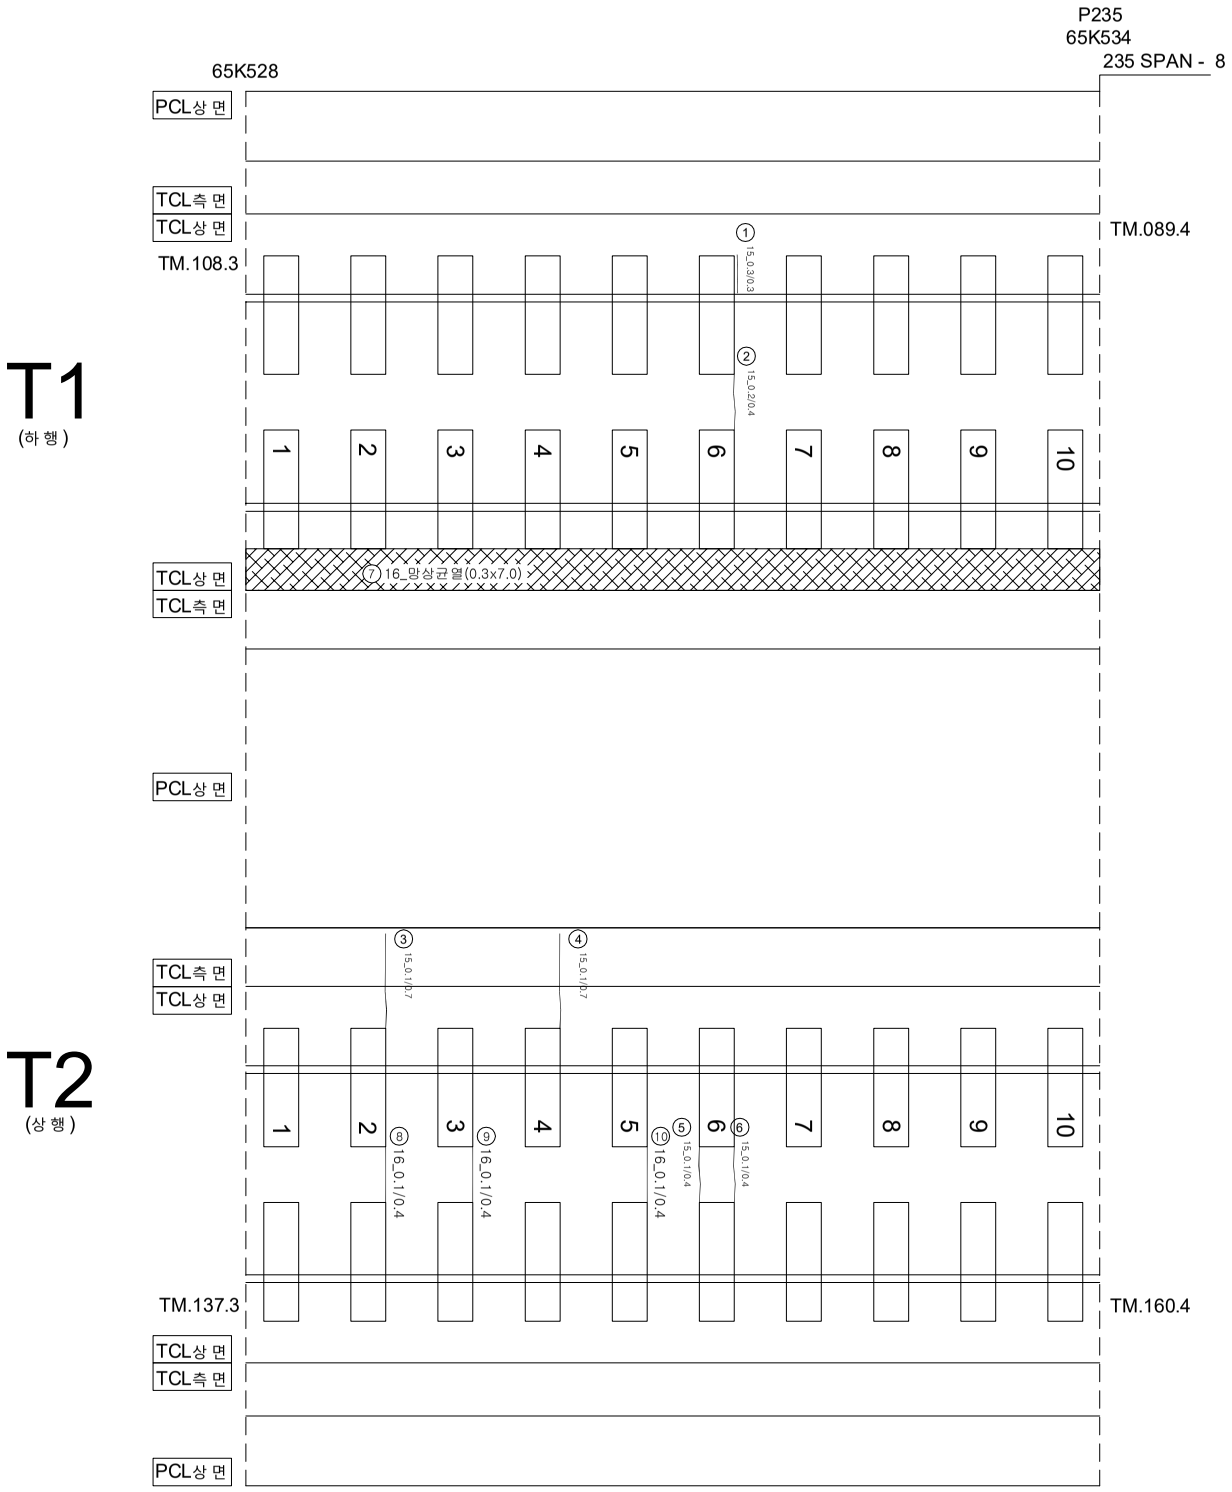
| 연번 | 손상 | 폭 | | 연장 | | 비고 | 연번 | 손상 | 폭 | | 연장 | | 비고 |
|---|---|---|---|---|---|---|---|---|---|---|---|---|---|
| 1 | 경계부 균열 | 0.3 | ㎜ | 0.3 | m | | 55 | | | | | | |
| 2 | 균열 | 0.2 | ㎜ | 0.4 | m | | 56 | | | | | | |
| 3 | 균열 | 0.1 | ㎜ | 0.7 | m | | 57 | | | | | | |
| 4 | 균열 | 0.1 | ㎜ | 0.7 | m | | 58 | | | | | | |
| 5 | 균열 | 0.1 | ㎜ | 0.4 | m | | 59 | | | | | | |
| 6 | 균열 | 0.1 | ㎜ | 0.4 | m | | 60 | | | | | | |
| 7 | 망상균열 | 0.3 | m | 7.0 | m | | 61 | | | | | | |
| 8 | 균열 | 0.1 | ㎜ | 0.4 | m | | 62 | | | | | | |
| 9 | 균열 | 0.1 | ㎜ | 0.4 | m | | 63 | | | | | | |
| 10 | 균열 | 0.1 | ㎜ | 0.4 | m | | 64 | | | | | | |
