외관조사망도 번호
B18_정지고가_1244(65k548~65k555)

호남고속선 정지고가_1244(65.548~65.555km, S236-3)

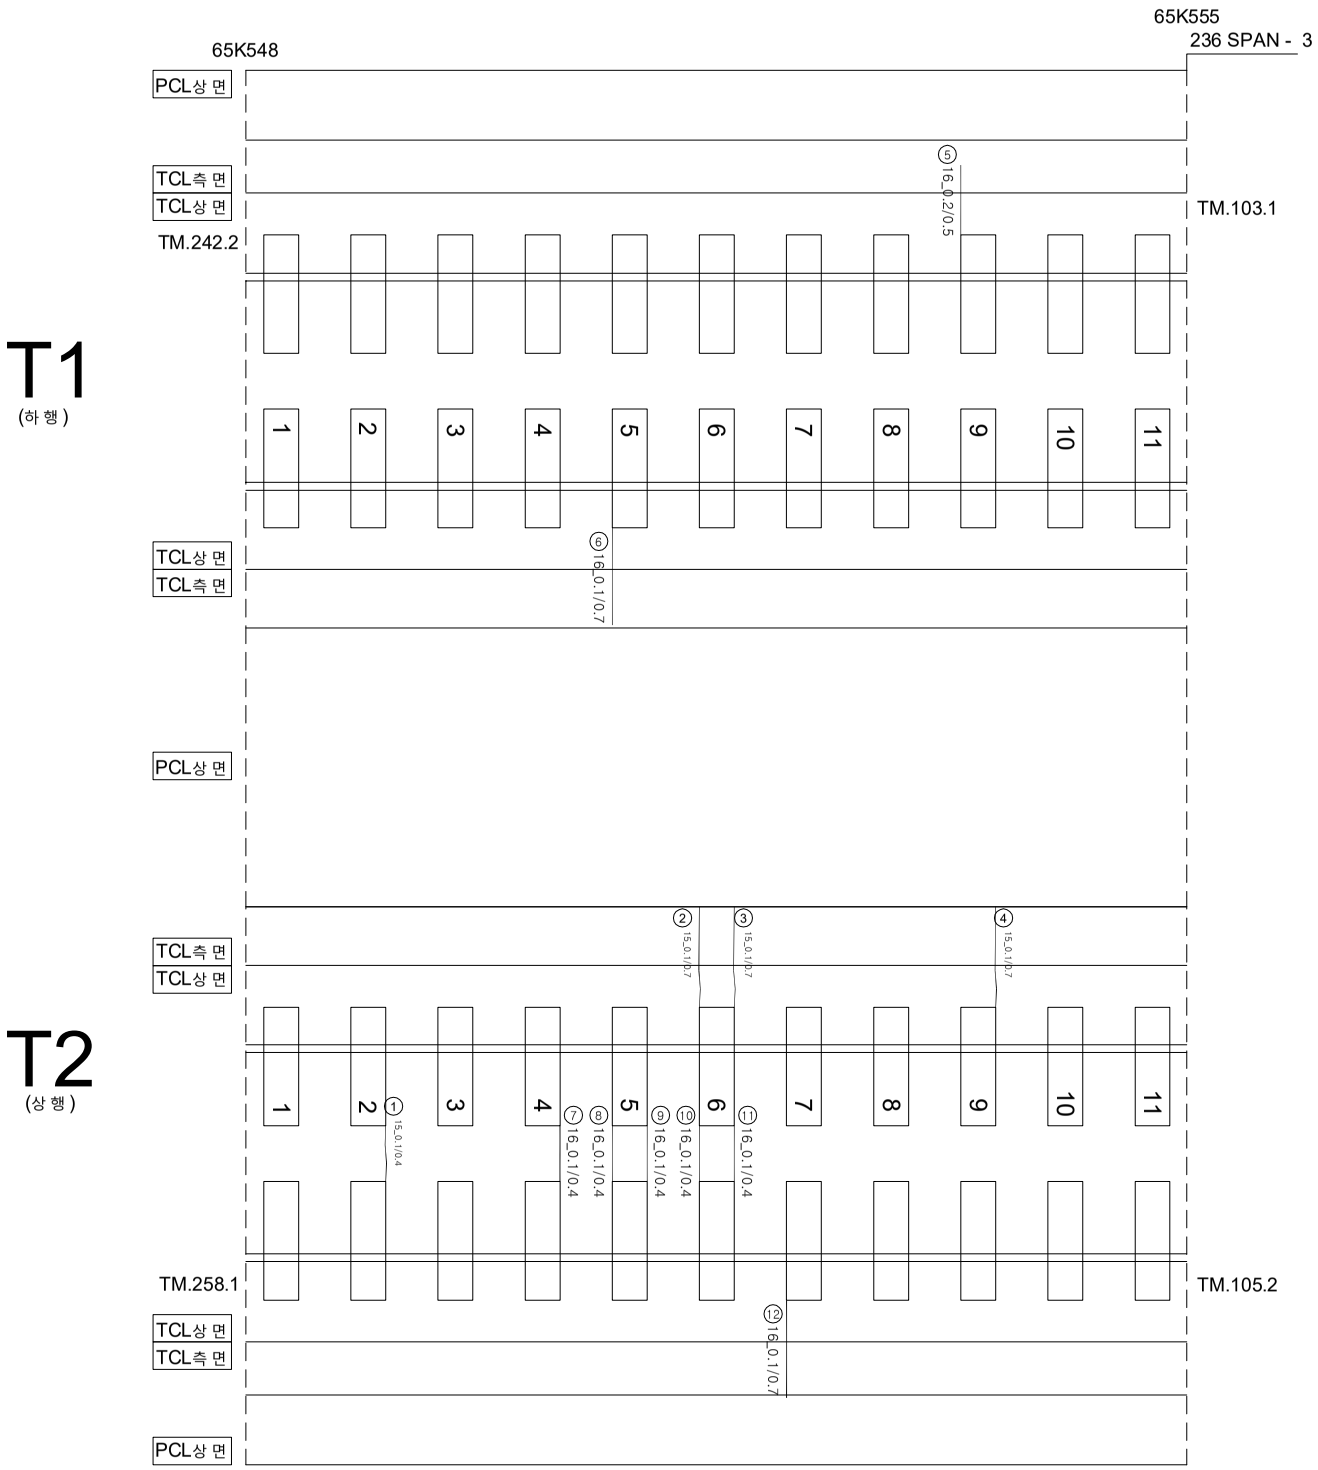
연번	손상	폭		연장		비고	연번	손상	폭		연장		비고
1	균열	0.1	㎜	0.4	m		55						
2	균열	0.1	㎜	0.7	m		56						
3	균열	0.1	㎜	0.7	m		57						
4	균열	0.1	㎜	0.7	m		58						
5	균열	0.2	㎜	0.5	m		59						
6	균열	0.1	㎜	0.7	m		60						
7	균열	0.1	㎜	0.4	m		61						
8	균열	0.1	㎜	0.4	m		62						
9	균열	0.1	㎜	0.4	m		63						
10	균열	0.1	㎜	0.4	m		64						
11	균열	0.1	㎜	0.4	m		65						
12	균열	0.1	㎜	0.7	m		66						
13							67						
14							68						
15							69						
16							70						
17							71						
18							72						
19							73						
20							74						
21							75						
22							76						
23							77						
24							78						
25							79						
26							80						
27							81						
28							82						
29							83						
30							84						
31							85						
32							86						
33							87						
34							88						
35							89						
36							90						
37							91						
38							92						
39							93						
40							94						
41							95						
42							96						
43							97						
44							98						
45							99
