외관조사망도 번호
B18_정지고가_1251(65k593~65k599)

호남고속선 정지고가_1251(65.593~65.599km, S237-5)

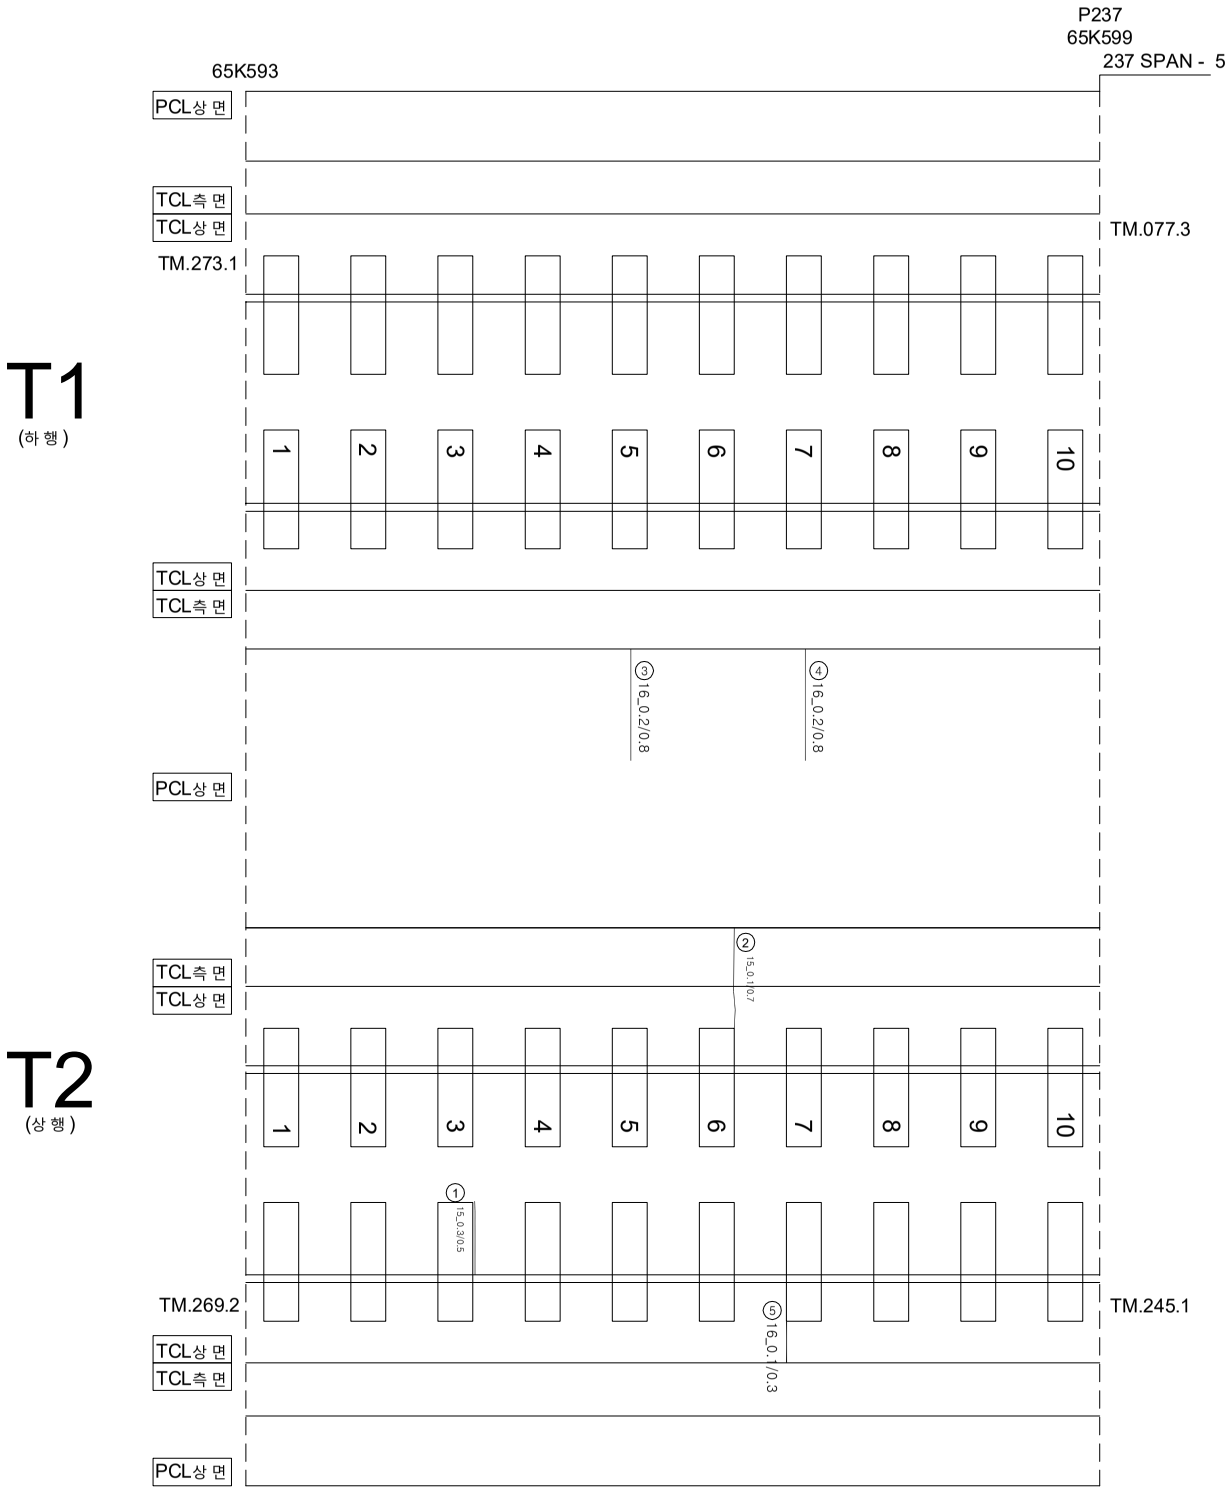
연번	손상	폭		연장		비고	연번	손상	폭		연장		비고
1	경계부 균열	0.3	㎜	0.5	m		55						
2	균열	0.1	㎜	0.7	m		56						
3	균열	0.2	㎜	0.8	m		57						
4	균열	0.2	㎜	0.8	m		58						
5	균열	0.1	㎜	0.3	m		59						
6							60						
7							61						
8							62						
9							63						
10							64						
11							65						
12							66						
13							67						
14							68						
15							69						
16							70						
17							71						
18							72						
19							73						
20							74						
21							75						
22							76						
23							77						
24							78						
25							79						
26							80						
27							81						
28							82						
29							83						
30							84						
31							85						
32							86						
33							87						
34							88						
35							89						
36							90						
37							91						
38							92						
39							93						
40							94						
41							95						
42							96						
43							97						
44							98						
45							99						
46							100						
47							101						
48							102						
49							103
