호남고속선 정지고가_1263(65.665~65.671km, S240-2)

외관조사망도 번호
B18_정지고가_1263(65k665~65k671)

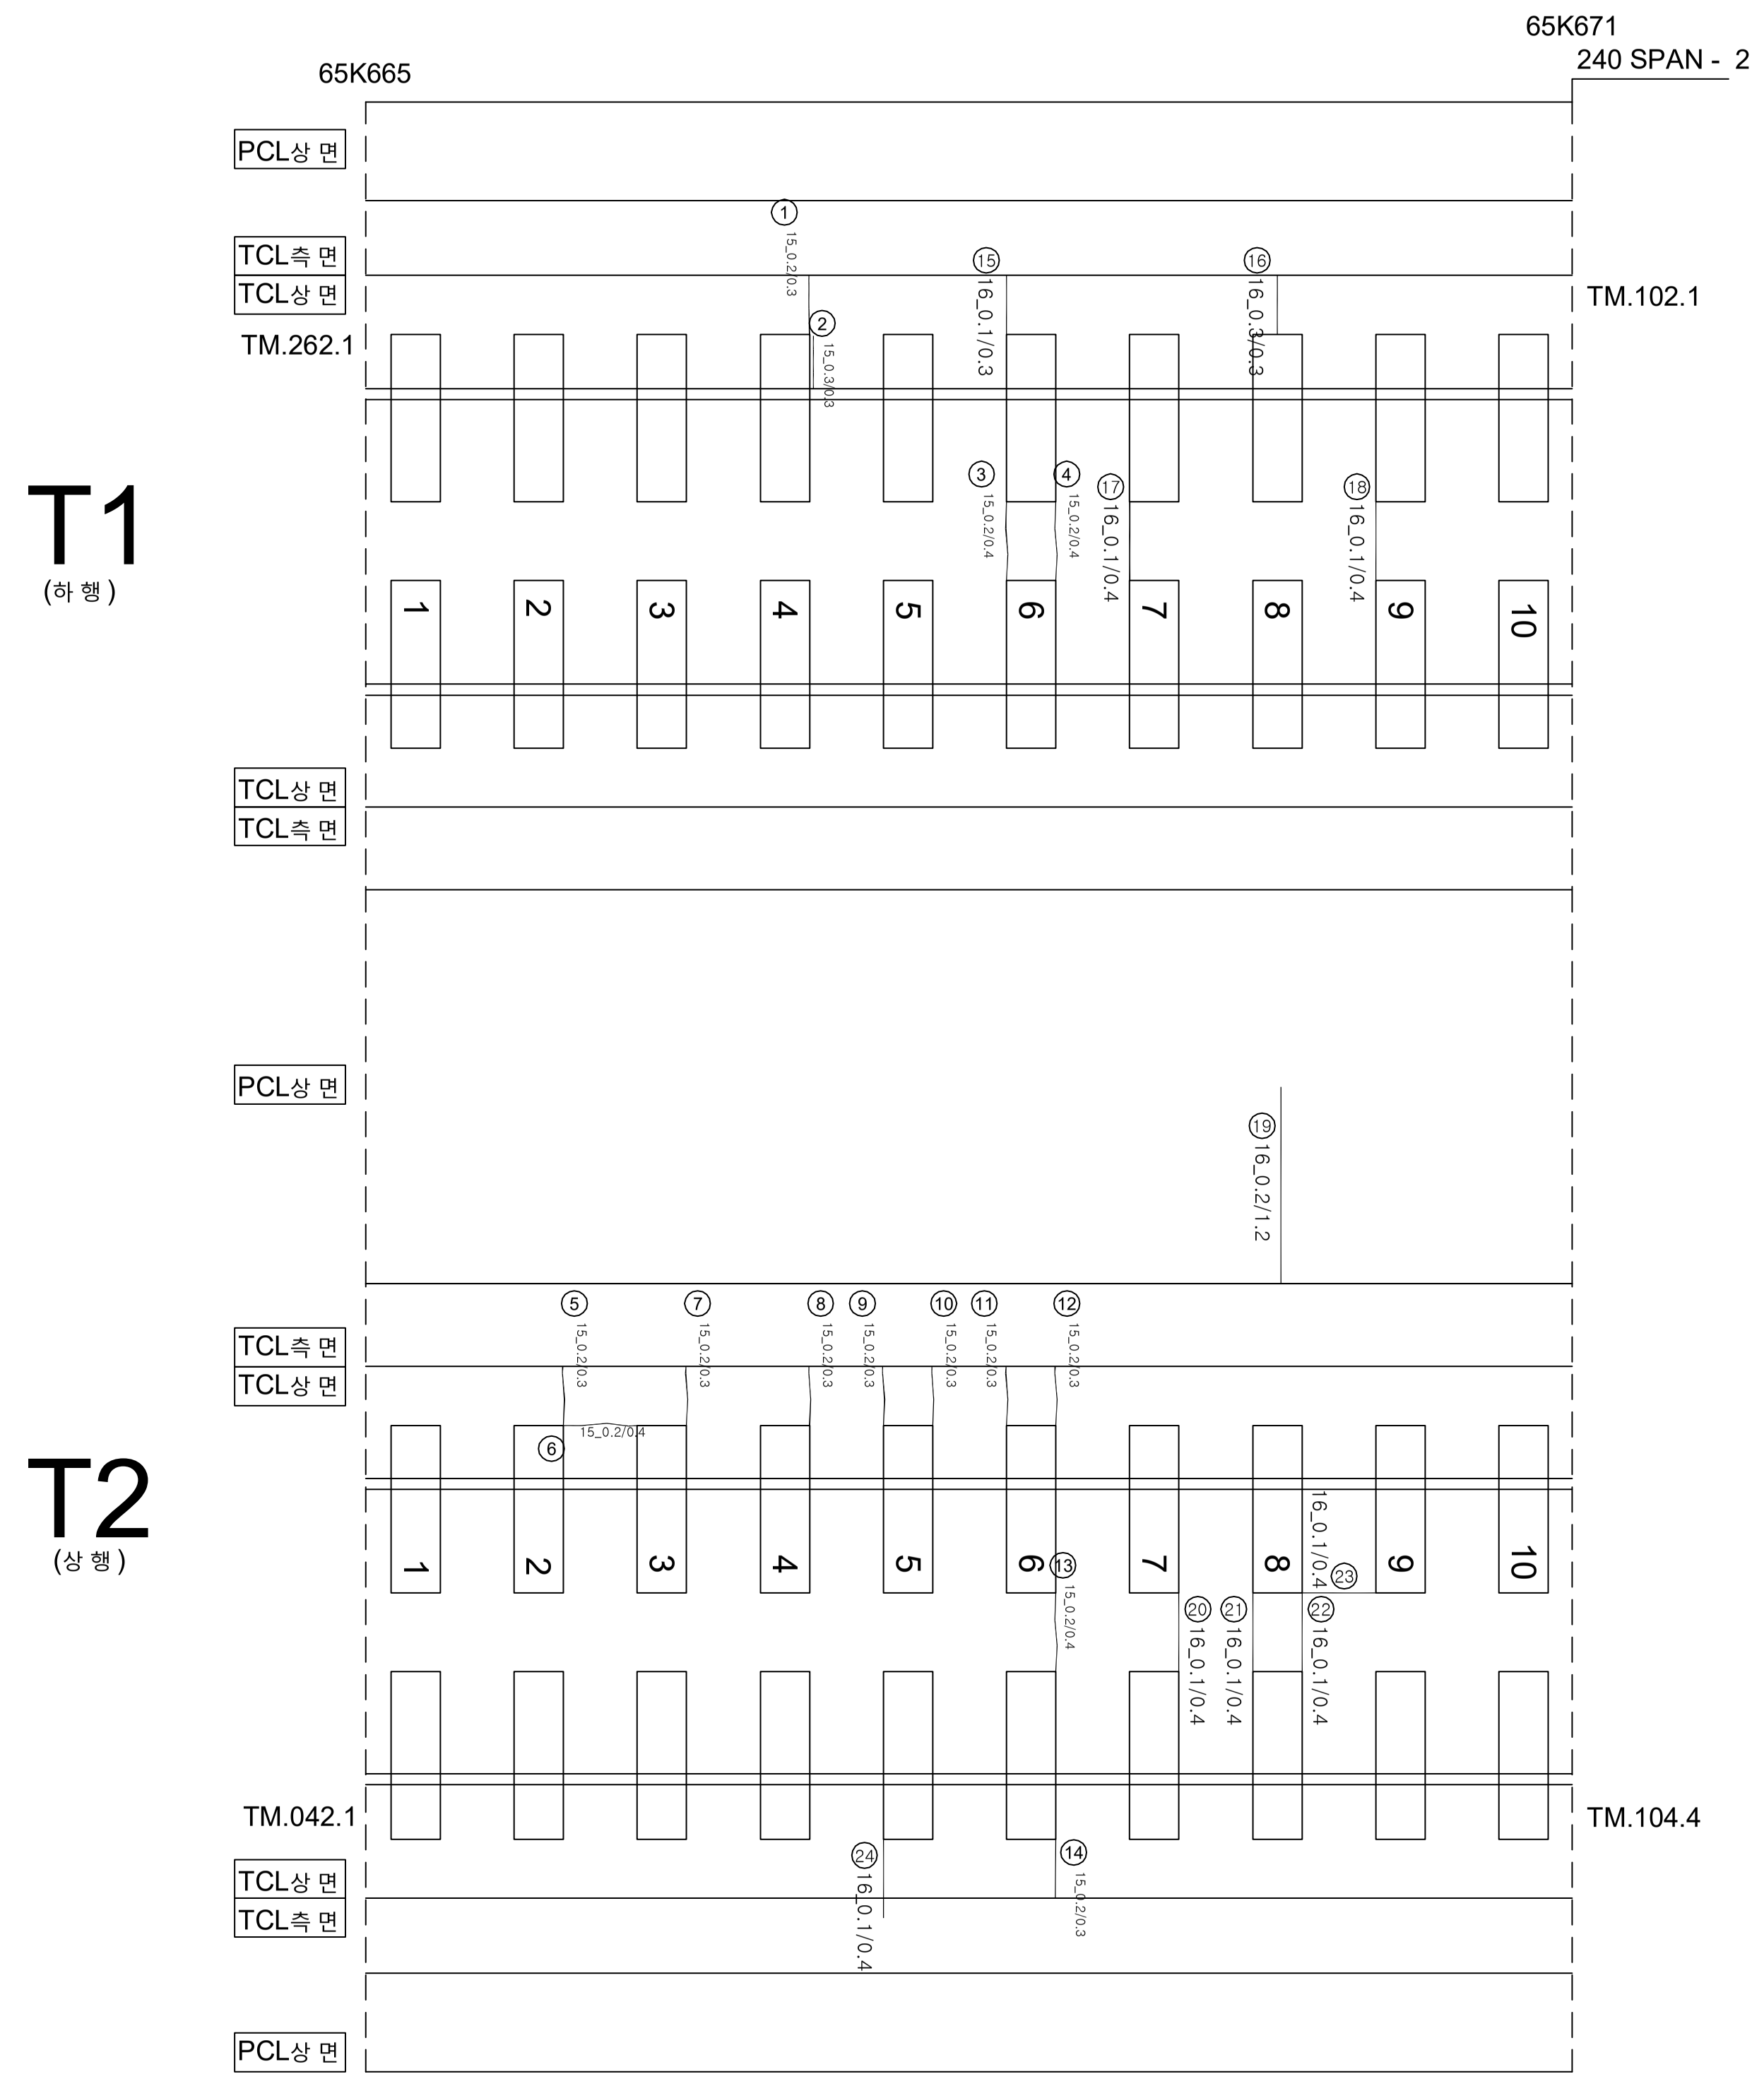
연번	손상	폭		연장		비고	연번	손상	폭		연장		비고
1	균열	0.2	mm	0.3	m		55						
2	경계부 균열	0.3	mm	0.3	m		56						
3	균열	0.2	mm	0.4	m		57						
4	균열	0.2	mm	0.4	m		58						
5	균열	0.2	mm	0.3	m		59						
6	균열	0.2	mm	0.4	m		60						
7	균열	0.2	mm	0.3	m		61						
8	균열	0.2	mm	0.3	m		62						
9	균열	0.2	mm	0.3	m		63						
10	균열	0.2	mm	0.3	m		64						
11	균열	0.2	mm	0.3	m		65						
12	균열	0.2	mm	0.3	m		66						
13	균열	0.2	mm	0.4	m		67						
14	균열	0.2	mm	0.3	m		68						
15	균열	0.1	mm	0.3	m		69						
16	균열	0.3	mm	0.3	m		70						
17	균열	0.1	mm	0.4	m		71						
18	균열	0.1	mm	0.4	m		72						
19	균열	0.2	mm	1.2	m		73						
20	균열	0.1	mm	0.4	m		74						
21	균열	0.1	mm	0.4	m		75						
22	균열	0.1	mm	0.4	m		76						
23	균열	0.1	mm	0.4	m		77						
24	균열	0.1	mm	0.4	m		78						
25							79						
26							80						
27							81						
28							82						
29							83						
30							84						
31							85						
32							86						
33							87						
34							88						
35							89						
36							90
