호남고속선 정지고가_1275(65.745~65.752km, S242-4)

외관조사망도 번호
B18_정지고가_1275(65k745~65k752)

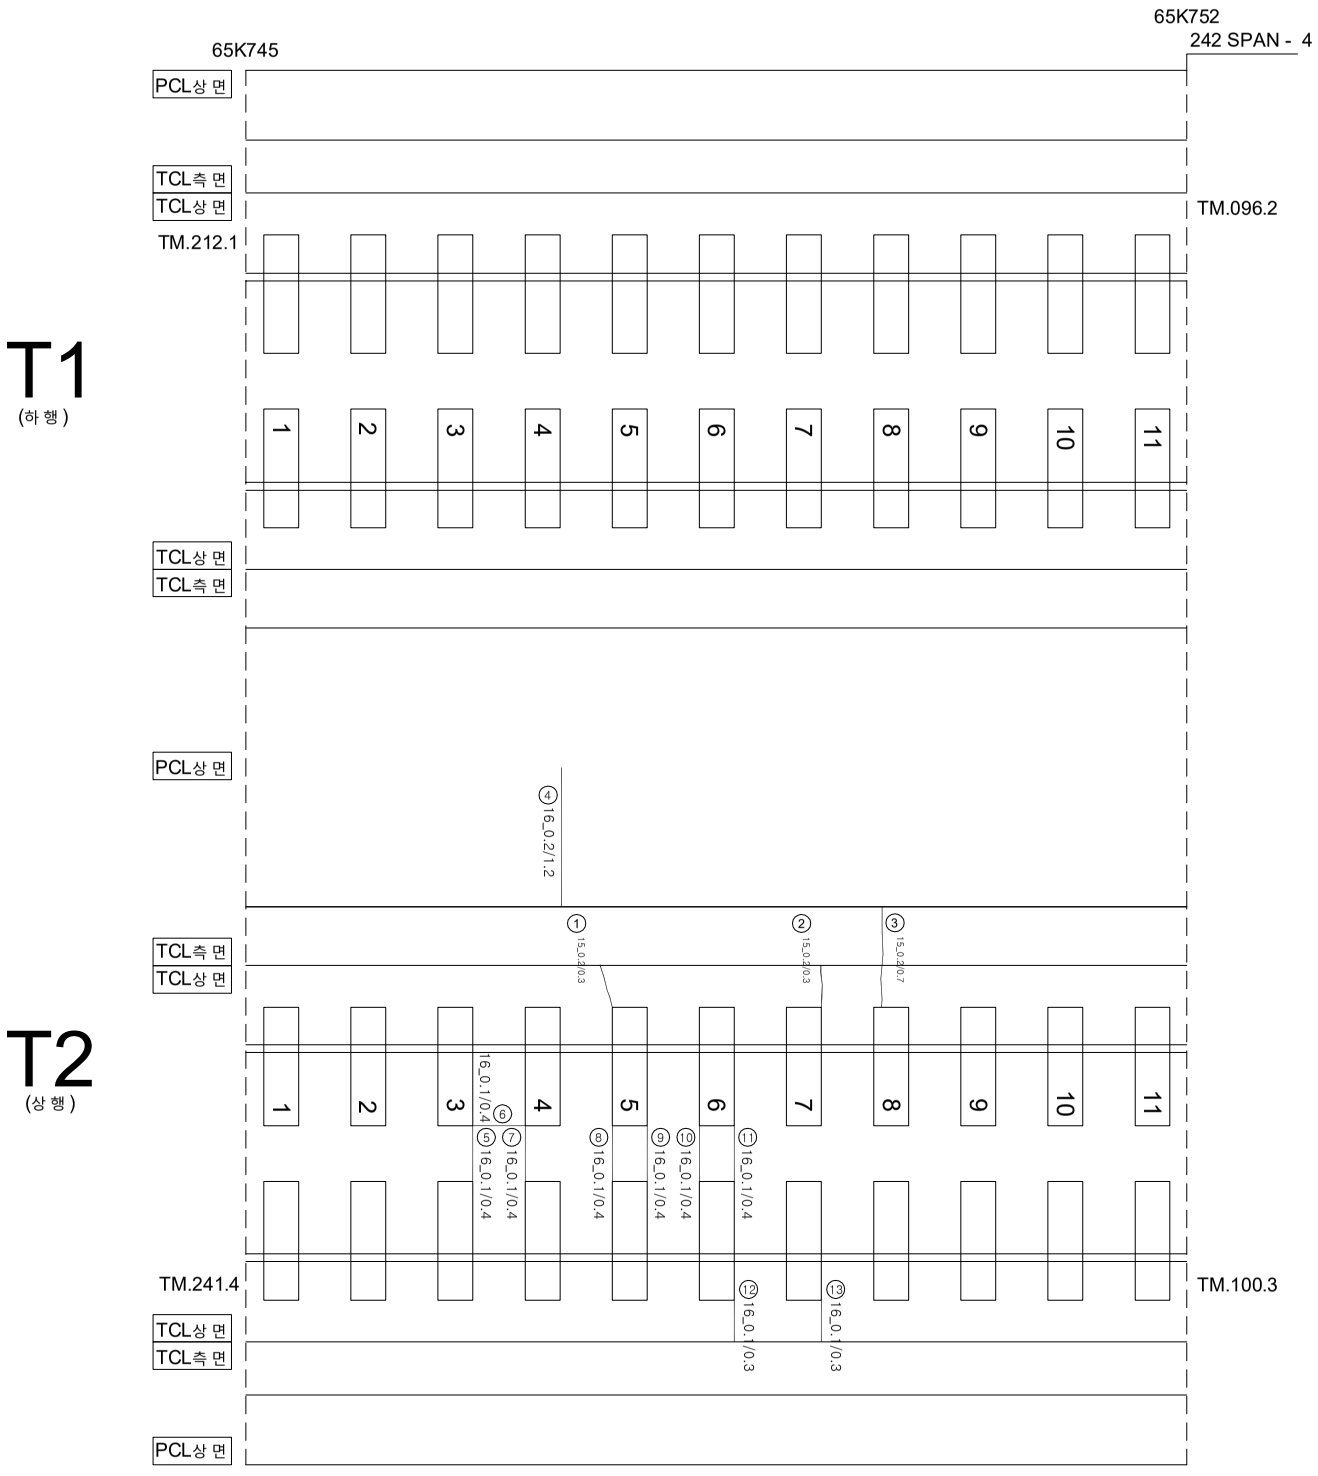
연번	손상	폭		연장		비고	연번	손상	폭		연장		비고
1	균열	0.2	㎜	0.3	m		55						
2	균열	0.2	㎜	0.3	m		56						
3	균열	0.2	㎜	0.7	m		57						
4	균열	0.2	㎜	1.2	m		58						
5	균열	0.1	㎜	0.4	m		59						
6	균열	0.1	㎜	0.4	m		60						
7	균열	0.1	㎜	0.4	m		61						
8	균열	0.1	㎜	0.4	m		62						
9	균열	0.1	㎜	0.4	m		63						
10	균열	0.1	㎜	0.4	m		64						
11	균열	0.1	㎜	0.4	m		65						
12	균열	0.1	㎜	0.3	m		66						
13	균열	0.1	㎜	0.3	m		67						
14							68						
15							69						
16							70						
17							71						
18							72						
19							73						
20							74						
21							75						
22							76						
23							77						
24							78						
25							79						
26							80						
27							81						
28							82						
29							83						
30							84						
31							85						
32							86						
33							87						
34							88						
35							89						
36							90						
37							91						
38							92						
39							93						
40							94						
41							95						
42							96						
43							97						
44							98						
45							99
